# 論文 農業用コンクリート水路における表面被覆材の凍結融解試験方法に関する検討

**要旨**：積雪寒冷地における農業用コンクリート水路では、近年、凍害などにより低下した性能の回復・向上を目的とした表面被覆材の開発・適用が進められている。表面被覆材の耐久性に関しては、コンクリートの耐凍害性を評価する種々の凍結融解試験方法を活用して評価する機会が多く、その性能評価方法については十分に確立されていないという現状にある。本研究では、農業用コンクリート水路にみられる凍害および表面被覆材の変状の発生状況について調査を行い、施工後の表面被覆材が受ける劣化外力を再現することを目的とした、表面被覆材の付着耐久性を評価する凍結融解試験方法に関する検討を行った。

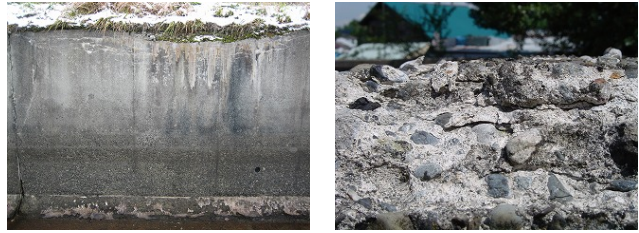
も凍結融解作用を受ける。側壁における温度変化は、気中部、水中部の如何を問わず面的に生じるため、面的に内部に伝わることになる。その結果、部材厚の方向に温度変化とそれに伴う凍結による膨張圧が生じて、層状にひび割れが発生する<sup>3)</sup>。コンクリート開水路の側壁の凍害および層状ひび割れの発生状況を図-1に示す。

図-1 コンクリート開水路の側壁の凍害および層状ひび割れの発生状況

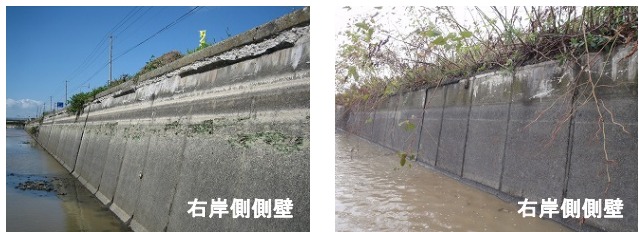
調査対象の概要を表-1に示す。H 幹線用水路は、北海道に位置する建設後 40 年以上が経過した基幹水利施設である。調査対象とした a 区間, b 区間ともに、構造形式は RC 現場製作 L 型ブロック水路であり、側壁の背面は左右岸ともに土中に埋もれている。調査箇所は、凍害による表面の変状が著しい、躯体表面が南側に面した右岸側壁の気中部とした。a 区間および b 区間の全体の状況を図-2に示す。

図-2 調査対象の全体の状況

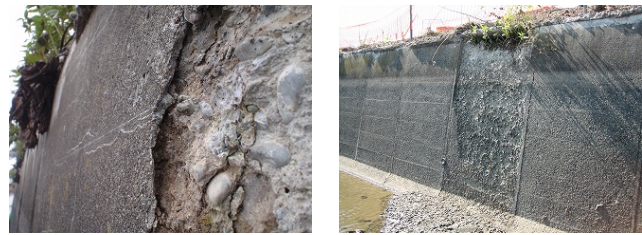
凍害による表面はく離の発生状況の事例を図-5に、表面被覆材の変状の発生状況の事例を図-6に示す。コンクリート開水路の側壁の躯体表面付近において層状ひび割れが発生した場合、変状の発生形態としては表面は

表面はく離の事例

はく落に進展した事例

図-5 凍害による表面はく離の発生状況

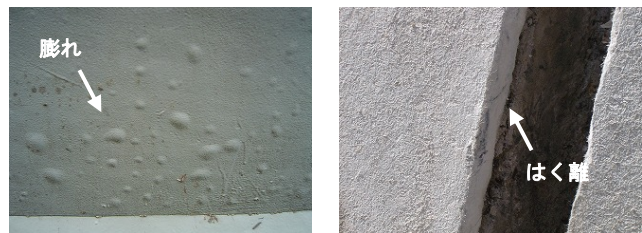
有機系被覆材の付着性低下

無機系被覆材の付着性低下

図-6 表面被覆材の変状の発生状況

させる要因になることが考えられる。コンクリート開水路の側壁では、躯体表面以外、例えば躯体背面において表面被覆材などを施すことは難しいため、躯体内部への水分の侵入を完全に防止することはできず、よって躯体の凍結融解作用自体は抑止できない。躯体に凍結融解作用が発生した場合の表面被覆材の耐久性、特に躯体と表面被覆材との界面付近において凍結融解作用が発生した場合の付着性の低下が懸念され、こうした付着性の低下に対する抵抗性、即ち凍結融解作用に対する付着耐久性を評価できる試験方法の開発が必要であると判断される。

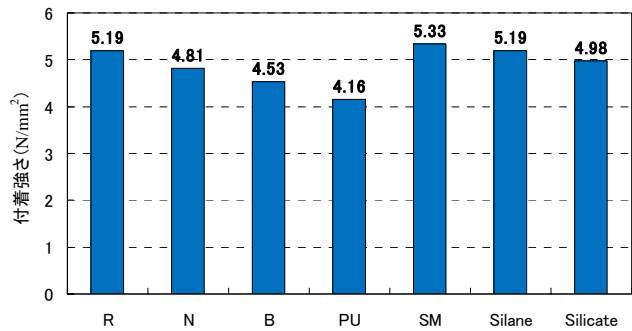
付着強さについて、試験結果を図-15 に、試験後の状況を図-16 に示す。なお、比較のため、凍結融解試験期

間に継続して室温にて気中に放置した試験体（気中放置試験体 R）の試験結果を併記する。試験後の主な破断状態は、気中放置試験体 R、N、B、PU、Silane、Silicate においてはモルタル試験体内の破断、SM においてはモルタル試験体との界面付近における無機系断面修復材内の破断であった。試験値は総じて大きい値となったが、補修材料間には差異がみられた。R や N に比べ、B の試験値は小さい値となり、凍結融解作用による影響が確認された。また、この傾向は、PU においてより顕著にみられた。モルタル試験体と有機系表面被覆材との界面付近において、凍結融解作用によるモルタルの脆弱化が促

進されたためと考えられる。一方、SM, Silane, Silicateの試験値は、いずれもNやBに比べ大きい値となった。SMでは、試験後の主な破断状態が無機系断面修復材内の破断となり、断面修復材における凍結融解作用が大きくなったことが考えられた。SMの塗布厚は10mmと他の試験体に比べ大きく、凍結時においてもモルタル試験体にまで凍結深が及ばなかった可能性も考えられた。Silaneでは凍結時の水分の不足が、Silicateではモルタル試験体に対する強度の増進効果が影響したものと推定された。なお、試験後の状況からは、凍結融解試験を行ったモルタル試験体の破断面において水分の浸潤がみられ、試験時における試験体内への水分の吸収が確認された。

図-15 付着強さ試験結果
