論文 赤外線サーモグラフィ法における検出精度向上のための検討

要旨：赤外線サーモグラフィ法は、赤外線カメラの性能やコンクリート表面の状態によって検出精度が大きく異なる。筆者らは、赤外線カメラによる損傷の検出限界をコンクリート試験体にて確認し、また、遠赤外線フーリエ分光分析を実施することでコンクリート表面状態によって赤外線の放射率が異なることを確認した。さらに、実橋梁 74 万m²を対象に赤外線サーモグラフィ法の検出精度の確認を 8 年間実施してきた。本論文は、これらの経験から得られた知見を紹介するとともに、打音結果と赤外線サーモグラフィ法の結果を数値化し、統計処理を行うことで、赤外線サーモグラフィ法の検出精度を整理した。

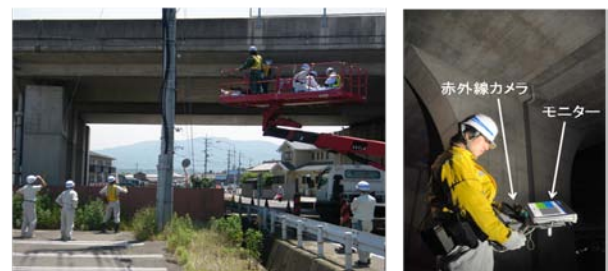
写真-1 点検状況の比較

コンクリート構造物は、供用年数の経過に伴い、中性化の進行や塩化物イオンの浸透が進むことによって、鉄筋が腐食・膨張し、かぶり部のコンクリート片が落下する。道路管理者は、この落下事故を未然に防ぐため、全面打音検査を実施する(写真-1)。しかし、打音検査は構造物に近接することが必要で、交通規制や高所作業車の手配等が必要となり、時間と費用を要する。

赤外線サーモグラフィ法(以下、赤外線法という)は、内部欠陥に伴い発生するコンクリート表面上の特異な温度分布を検出し欠陥と判断する。この特異な温度分布は、被写体内部に熱流が発生すると、内部欠陥の空気層がその熱流を遮断することで出現する¹⁾。赤外線法は温度分布を撮影することにより遠望非接触にて内部欠陥の有無の推定が可能であり、効率的な維持管理に有効な調査手法である(写真-1)。

(a) 全面打音検査 (b) 赤外線法(夜間)

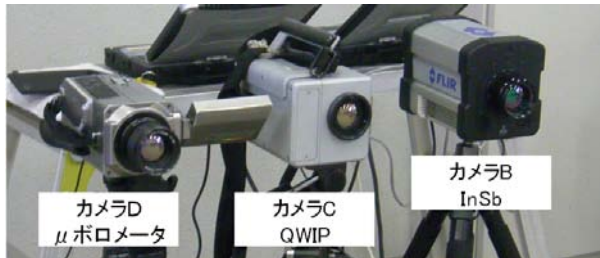
写真-2 使用カメラと撮影状況

試験体の撮影に使用した赤外線カメラは表-1内のカメラB, C, Dとした。撮影方法は3台並べて試験体を同時撮影した(写真-2)。

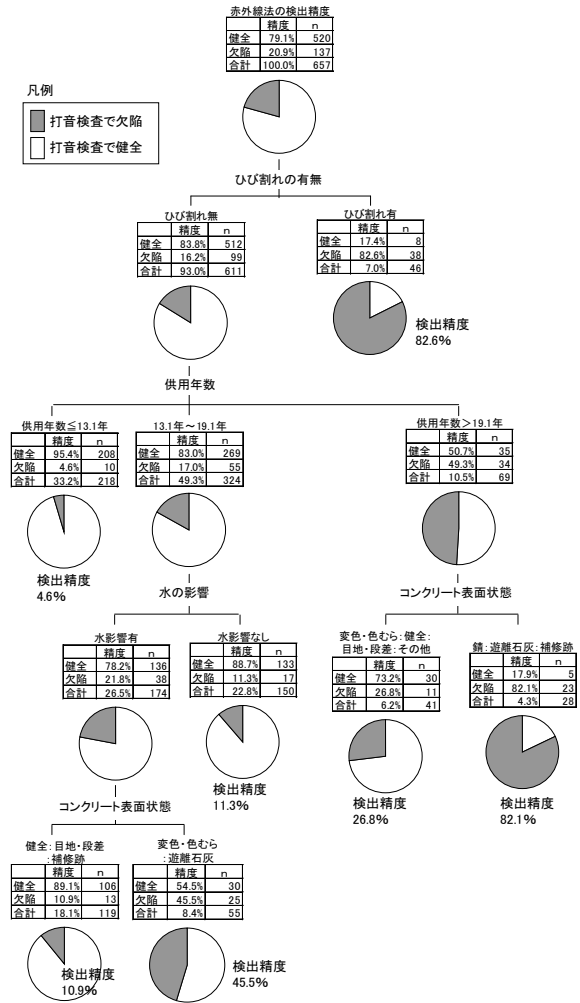
図-17 デシジョンツリー (赤外線法の検出精度)

分析結果を図-17 に示す。この結果から、赤外線法の検出精度に影響を与える因子は、「ひび割れの有無」、「供用年数」、「コンクリート表面状態」、「漏水の有無」の順番である。

「供用年数」は、3つの期間に分類でき、13.1年以下と13.1年以上19.1年未満、そして19.1年以上となる。

「コンクリート表面状態」は、2つに分類される。供用年数が19.1年以上になると、錆、遊離石灰、補修跡の箇所ですべて異なる温度分布が確認できると欠陥の可能性が高い(82.1%の確率)。「供用年数」が13.1~19.1年未満になると、水の影響を受けるところに欠陥の可能性が高くなり、変色・色むら、遊離石灰の箇所が欠陥の可能性が高くなる(45.5%)。

決定木分析結果から、赤外線法の検出精度には、コンクリート表面の状態と供用年数が関係していることがわかる。

特に、コンクリート表面にひび割れが発生している箇所に特異な温度分布があると欠陥の可能性が非常に高く、欠陥の確率は82.6%とひび割れの影響が大きい。

また、調査橋梁の「供用年数」も赤外線法の検出精度に影響を与える因子となっている。19年を経過する比較的古い橋梁は、特異な温度分布が出現すると欠陥の確率は49.3%となる。さらに、コンクリート表面の状態の影響も受け、錆、遊離石灰、補修跡に特異な温度分布があると欠陥の確率はさらに上昇し82.1%となる。

「供用年数」が13年から19年までの橋梁では、「水の影響」の因子が赤外線法の検出精度に若干、影響を与えている。(21.8%) また、コンクリート表面状態の影響も受けており、変色・色むら、遊離石灰部の場所で特異な温度分布が確認できると欠陥の確率は45.5%まで上昇する。しかし、コンクリート表面が健全、目地・段

差、補修跡の箇所では特異な温度分布が検出されても欠陥の確率は10.9%と低い。

比較的新しい「供用年数」が13年未満の橋梁は、特異な温度分布が現れても、表面にひび割れがないと95.4%の確率で健全である。よって13年未満のほとんどの橋梁は、鉄筋が錆びてない（自然落下する欠陥部が少ない）と考えられる。赤外線法で、特異な温度分布として検出している箇所は、「変色・色むら」と「補修跡」で5割占めており、残りは「遊離石灰」であった。比較的新しい橋梁では、赤外線法で欠陥として検出できるものは、異物付着か空洞部（初期欠陥）が多い。
