論文 PC 電化柱の耐震性向上に関する実験的研究

要旨: 平成 23 年 3 月 11 日に発生した東北地方太平洋沖地震により、東北地方の鉄道構造物も大きな被害を受けた。特に、高架橋や橋りょう上の PC 電化柱が数多く損傷を受け、復旧にも多くの時間を要した。そのため、地震対策として PC 電化柱の耐震性の向上が求められている。そこで、PC 電化柱の耐震補強工法の確立を目指し、PC 電化柱の耐震性能向上に関する検討、および静的正負交番載荷試験を行った。その結果、今回考案した意図的に曲げ耐力の低い部分を設けることによりその部分に塑性ヒンジを誘発し、変形によりエネルギーを吸収する耐震補強工法では、PC 電化柱の耐震性能が約 2 倍程度向上する事を確認した。

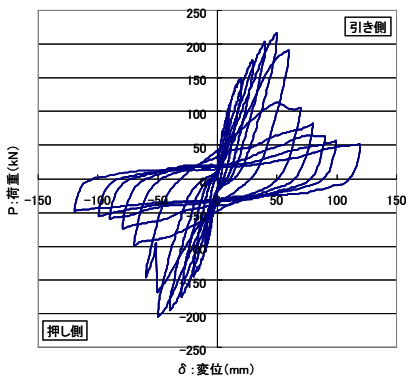
図-8 試験体 No.2 荷重-変位曲線

試験体 No.2 の荷重-変位曲線を図-8に示す。損傷過程としては、まず 3 δ 载荷時(载荷点変位 30mm)に PC 電化柱建て込み部分の無収縮モルタルとフーチングの縁が切れ、5 δ 载荷時に最大荷重に達した。次に 6 δ の引き側载荷で荷重が下がり始め、6 δ 押し側载荷中に大きな音と

共に荷重が急激に低下し、写真-3に示すようにフーチング上面が損傷した。また、PC 電化柱のフーチングからの抜け出しが確認された。その後、フーチングとの境界面付近で損傷が進行し、試験を終了した。試験終了後、補強鋼板を撤去し、フーチング上面付近の浮いたコンクリートを撤去した状況を写真-4に示す。写真-4のように、フーチング上面のかぶりコンクリートの剥離により、損傷が基礎部内に移行し、最終的には試験体 No.1と同様にフーチングとの境界面付近の PC 電化柱が損傷していることが確認できた。

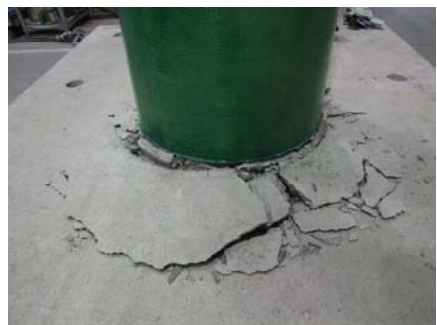
写真-6 基礎部損傷状況(試験終了時)

試験体 No.3 の荷重-変位曲線を図-9に示す。損傷過程としては、まず 2 δ 载荷時(载荷点変位 20mm)に PC 電化柱建て込み部分の無収縮モルタルとフーチングの縁が切れ、写真-5に示すように 4 δ 载荷時に PC 鋼材切断部付近のアラミド繊維に亀裂が生じ、その亀裂が徐々に大きくなり 7 δ 载荷時に最大荷重に達した。次に 8 δ の引き側载荷でわずかではあるが荷重が下がり始めた。8 δ 押し側载荷中に大きな音とともに荷重が大きく低下し、9 δ 引き側载荷時にも 3 回大きな音と共に荷重が大きく低下した。この時点までは、フーチング上面の損傷はあまり進行していない。その後、写真-6に示すように、損傷箇所が PC 鋼材切断部付近からフーチングとの境界面付近

に移行し、試験を終了した。

試験終了後、フーチング上面の浮いたコンクリートを撤去した結果、試験体 No.2 と同様に、フーチング上面のかぶりコンクリートの剥離により、損傷がフーチング内部に移行し、最終的には試験体 No.1 と同様にフーチングとの境界面付近の PC 電化柱が損傷していた。

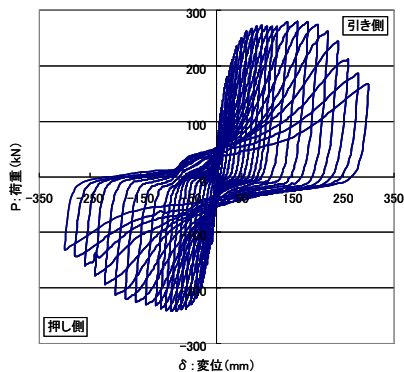
図-10 試験体 No.4 荷重-変位曲線 写真-7 鋼板座屈状況(60 終了時) 写真-8 鋼板座屈状況(245 終了時)

試験体 No.4 の荷重-変位曲線を図-10 に示す。損傷過程としては、まず 20 載荷時(載荷点変位 20mm)に PC 電化柱と無収縮モルタルおよび鋼板の縁が切れた。その後、60 載荷時にフーチング上面から 300mm 付近で写真-7 に示すように鋼板が座屈した後、100 載荷頃から PC 鋼材切断位置(フーチング上面から 600mm)より 100mm 程度上部付近で鋼板が座屈した。補強部上部からは鋼板と PC 電化柱の間に充填した無収縮モルタルが押し出されるように持ち上がった。荷重は 245 から徐々に低下し、その後フーチング上面から 300mm 付近で発生した座屈部分の鋼板が破断し、その破断範囲が広がりながら荷重が低下し試験を終了した。なお、試験終了後補強鋼板を取り除いたところ、フーチング上面付近の PC 電化柱の損傷はほとんど進行していなかった。
