論文 海洋環境下での金属溶射型流電陽極方式電気防食法の溶射方法が防食効果に与える影響

要旨: 本研究では、コンクリート構造物へ金属溶射型流電陽極方式電気防食法を積極的に適用するため、長期間安定した防食効果を持続可能な溶射施工システムの確立を目的としている。実験では、各種溶射システムを適用した供試体を波浪の影響を直接受ける飛沫帯の海洋環境下に曝露し、各溶射システムにおける防食電流密度の発生状況、復極量の測定を実施し、その防食性能を評価した。また、曝露開始から約2, 3年が経過した時点で供試体を解体し、内部鋼材の防食状況を調査すると共に、溶射被膜の外観状況を確認した結果を示す。

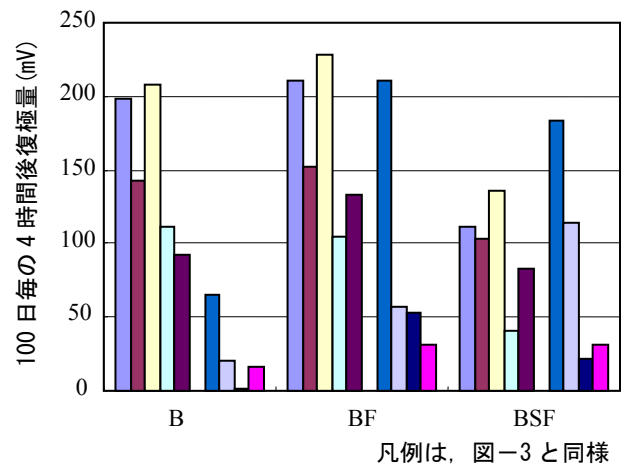
凡例は、図-3 と同様
図-5 通電開始から 100 日毎の平均 4 時間後復極量

図-5 には、防食状況を確認するために実施した 4 時間後復極量を通電開始から 100 日ごとに平均した値を示す。「B」では、防食電流密度の減少にしたがい平均 4 時間後復極量も減少し、曝露 400 日以降において外部電源方式電気防食工法で用いられる 100 mV シフトを満足しない状況が確認された。また、材齢 900 日以降では、平均 4 時間後復極量が 20 mV 程度と非常に小さくなった。「BF」、「BSF」の平均 4 時間後復極量は、防食電流密度が安定していた曝露開始から 500 日の期間で概ね 100 mV 前後で推移していた。しかし、曝露 700 日以降の平均 4 時間後復極量は、平均防食電流密度が初期通電とほぼ同等であるにも関わらず、低下する傾向が確認され、曝露 800 日以降には 50mV 程度と電気防食基準とされる 100 mV シフトを満足しない状況となった。この結果については、後述するように波浪の影響により直接的に波しぶき等の外力を受ける塩害環境では、部分的に溶射皮膜のはく離などの変状が確認されていることから、この変状によって、防食電流の供給が内部鋼材に対して不均一となって、防食電流量が同一であっても復極量を満足しない状況となったと考えられる。

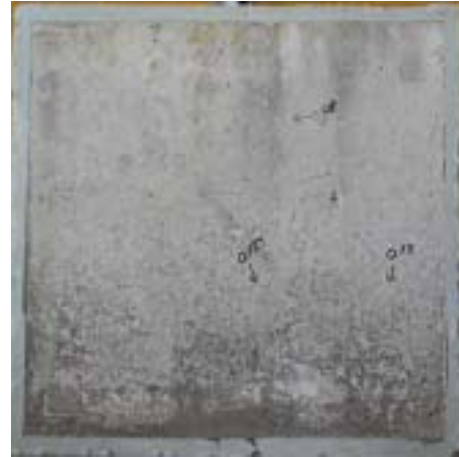
写真-4 供試体外 (曝露3年後 打設面裏側)

写真-4には、曝露3年後解体直前の無通電供試体および「BSF」供試体の打設面裏側を示す。溶射被膜を施工した面は、打設面側である。この結果から、無通電供試体のひび割れ幅が0.25～0.80mm程度と大きく、供試体の一部では、コンクリートの膨れが確認され、曝露環境として非常に厳しい塩害環境であることが確認され

た。一方で、「BSF」では、0.08～0.15mm程度のひび割れ幅が確認されたが、無通電供試体と比較すると内部鋼材の劣化が抑制されていると考えられる。なお、いずれの供試体も打設面側にコンクリートのひび割れは、確認されなかった。
