論文 曲げ・せん断にねじりが同時に作用する RC 部材の耐荷機構

要旨: 本研究は、兵庫県南部地震により破壊した RC 橋脚を例にとり、当時あまり議論されていなかったねじりモーメント（以下、ねじりと略称する）の影響について再考し、その結果から震災を受けたこの種の RC 部材の耐荷機構について考察を加えたものである。橋脚を想定した RC 梁にねじりを含む複合断面力を載荷して、耐力、ひび割れ性状を見るときともに、AE(Acoustic Emission)法により内部での破壊進展度合いについて考察した。その結果、ねじりおよびねじりを含む複合断面力を受ける RC 部材には特有の破壊メカニズムが存在することが分かった。

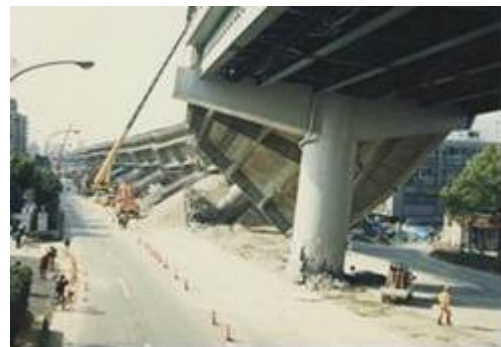
写真-1 阪神高速道路神戸線 125 番 RC 橋脚

1995年1月17日に発生した兵庫県南部地震による数多くの土木構造物の崩壊は日本のみならず世界にも大きな衝撃を与えた。特に、阪神高速神戸線の倒壊は記憶に鮮明に残っているであろう。これらの被災した RC 橋脚は、震災後ただちに有識者により、曲げ破壊、曲げせん断破壊或いはせん断破壊として分類された。我々は、この被災した RC 橋脚について当時の写真を入手し、約 200 体の写真による観察を行った。その結果、11%の写真については震災時の複雑な荷重条件において、曲げ破壊、曲げせん断破壊或いはせん断破壊だけではなく、ねじりが作用している可能性が見受けられた。その原因として、最初は地盤と地震波動の組み合わせから最弱位置の 1 本の橋脚が倒壊し、その影響が高架部とピルツ構造の橋脚でつながる隣接橋脚にねじりが作用し、次々と連鎖的に倒壊したものと考えられる。(写真-1)

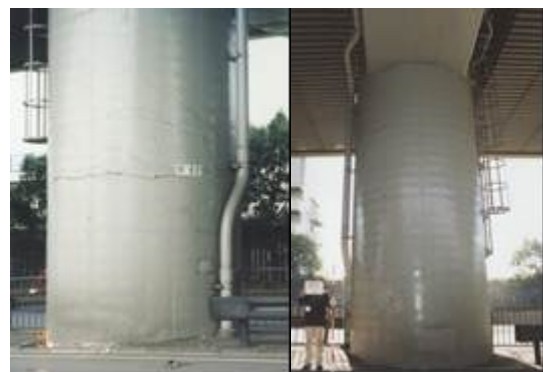
写真-2 阪神高速道路神戸線 62 番 RC 橋脚

ねじりがコンクリート構造物に作用した場合、例えば、純ねじり条件下においては、独特の「らせん状のひび割れ」が部材の全面に生じる。「らせん状のひび割れ」の一部分は一般のせん断による斜めひび割れに類似したひび割れ性状(特にひび割れ角度)を示す。被災した阪神高速道路神戸線の橋脚において、このような「重なり合う面」(写真-2 右, 写真-3 下)と「打ち消し合う面」(写真-2 左, 写真-3 上)が見受けられる。

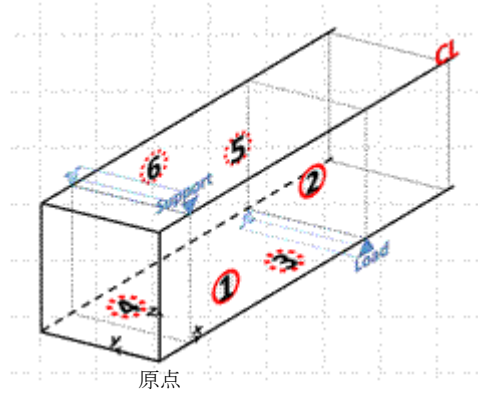
図-5 AEセンサー設置位置

を計測するAEセンサーを側面に4箇所、上面に2箇所設置した。各供試体におけるAEセンサーの設置位置及び、設置座標を図-5及び表-4に示す。尚、表-4に示すx, y, zは図-5に示す原点からの距離を意味している。前章の実験より、複合断面力を載荷した供試体においてせん断スパンのside Xとside Yでそれぞれ異なったひび割れ性状が見られたため、せん断スパンにAEセンサーを設置した。

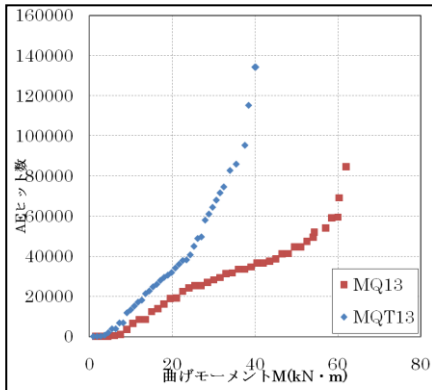
図-6 曲げモーメント-AE hit 数関係

この節ではAEセンサーで測定されたAEのHit数、荷重を解析し、各供試体の内部破壊の特徴を把握していく。図-6および図-7に、各供試体におけるAEのHit数と曲げモーメントまたはねじりモーメントの関係を示す。

MQ13およびMQT13では、載荷初期の段階からAEのHit数が増加、すなわち、ひび割れが発生している。MQ13では、載荷中に初ひび割れ発生が観察された9.00(kN・m)付近を境にAEのHit数が急激に増加していき、一定の割合で増加して終局に至った。MQT13では、初ひび割れが観測された5.00(kN・m)でAEのHit数が上昇し、side Xにひび割れが入った後に、side Yに斜めひび割れが観測された20.00(kN・m)を境に急激に破壊が進行して終局に至った。PT13では、斜めひび割れが多数発生した12.50(kN・m)を境にAEのHit数も多くなり、16.60(kN・m)で終局に至った。

このことから、「純ねじり」が載荷されたRC部材は初期の段階では内部にひび割れが発生せず、急激に内部ひび割れが発生することが分かる。「複合断面力」が加わる

RC 部材はねじりの影響を受け、「曲げ・せん断」が加わる RC 部材と比べ早い段階で AE の Hit 数が増加することが分かる。
