# 論文 大型車両の衝突を受けた PC 桁の損傷度評価に関する解析的考察

**要旨:** 車両や船舶の衝突事故により橋桁や橋脚が損傷した場合、部材の損傷度を適切に評価し、橋梁全体としての残存耐力を把握した上で、補修や補強を行う必要がある。本研究では、現実に大型車両の衝突により PC 主桁が損傷した事故を対象に、3次元弾塑性有限要素法による衝突解析を実施し、桁のひび割れ状況や残留変位を実際の損傷状況と比較した上で、鉄筋や PC 鋼線の破断の可能性を評価することで PC 主桁の損傷度を推定した。その結果、今回の事故で車両衝突部近傍には桁裏面まで達する貫通ひび割れが発生していたが、桁内部の鉄筋や PC 鋼線の破断の可能性は非常に小さく、残存耐力の顕著な低下は生じないことが推定された。

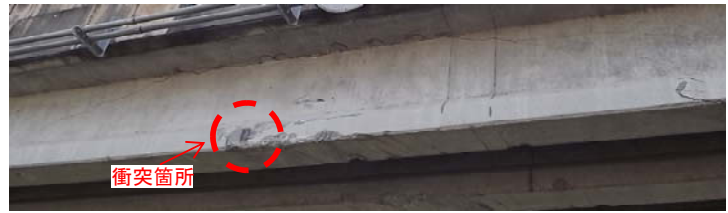
写真-2 主桁に生じた損傷の状況

車両の衝突を受けた G10 桁全体の損傷状況を写真-2 に示す。G10 桁の損傷は、写真-3 に示す衝突部近傍コ

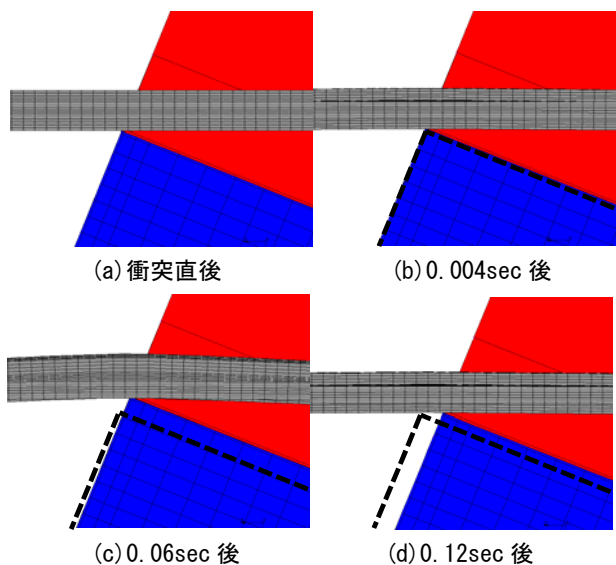
図-11 解析ケース 2 における衝突時の車両の挙動 (点線：衝突直後の車両位置)

図-11に解析ケース2における衝突時の車両の挙動を示す。図中の点線は衝突直後の車両位置を示している。この図より、1波目がピークを示す約0.004sec後にもさらに車両が衝突方向へ進行していることが確認できる。また、図-11(d)に0.12sec後の車両の衝突状態を示す。これより、車両は衝突直後の位置から横にずれながら接触していることが確認できる。

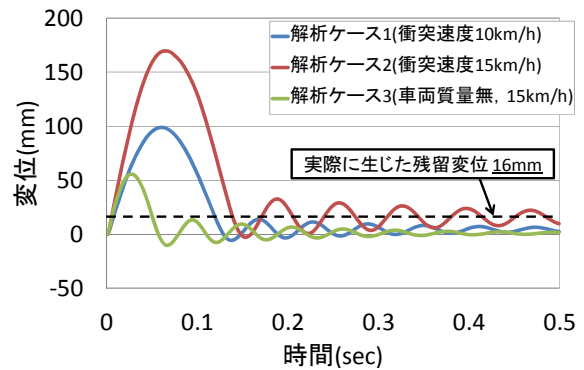
図-12 橋軸直角方向に最大変形した断面の変位応答

図-12に衝突により最も大きく橋軸直角方向に変形した主桁断面の変位応答を示す。ここで、変位は車両の衝突方向を正とした。変位応答を出力した断面からA2橋台までの距離は5.5mである。解析ケース1における最大変位は約100mm、残留変位は約4mm、解析ケース2における最大変位は約170mm、残留変位は約15mm、解析ケース3における最大変位は約55mm、残留変位は約1mmであった。事故後に行われた調査結果によれば、変位応答を出力した断面と同位置の断面の残留変位は約16mmであり、解析ケース2の解析結果とほぼ等しいことが確認できた。このことから、対象とした事故における車両の衝突速度は15km/h程度であったと推察される。

のひずみ応答を示す。各鋼材はトラス要素でモデル化したため、ひずみとして軸方向ひずみに着目した。図-15より、いずれの鋼材も破断ひずみを上回るひずみは生じておらず、衝突速度 15km/h 程度の大型車両の衝突では鋼材の破断は発生しないと予測される。主鉄筋については、残留ひずみが降伏ひずみより小さく、主鉄筋に損傷は生じていないと考えられる。また、せん断補強筋および PC 鋼線の残留ひずみはそれぞれ降伏ひずみを上回っており、いずれも降伏している可能性があるといえる。また、各鋼材の残留ひずみはピーク値に比べ大きく減少しているが、これは、図-12 に示す衝撃荷重作用時の部材の変形状況を見てもわかるように、部材の復元力特性に応じて部材内の鋼材もヒステリシスを描くためである。
