論文 東北地方太平洋沖地震により非構造壁が損傷した SRC 建物の現地調査結果と地震応答の解析的分析

要旨: 東日本大震災によるコンクリート系建築の被害として、非構造壁の損傷が多数見られた。本稿ではその一例として、仙台市の 11 階建て集合住宅を対象に現地被害調査を実施した結果について報告する。また、主要構造部と一体となった非構造壁が建物の耐震性能や地震応答に与える影響を有限要素解析、二次元フレーム解析を通して評価した。その結果、本震時には非構造壁は建物の応答を低減する効果を示さなかったが、より小さな地震入力に対しては応答を大幅に低減する可能性を示した。

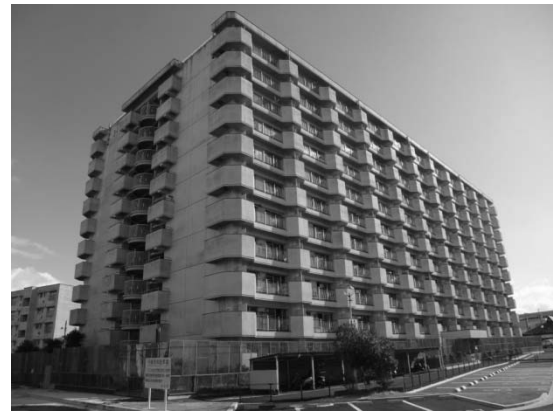
図-2 対象建物外観

建物は図-1 に示すように仙台市に所在する 1987 年建築、11 階建て(高さ 30.9m)の、鉄骨鉄筋コンクリート(SRC)構造の集合住宅である。建物外観を図-2 に示す。桁行方向(南北方向)約 71m、梁間方向(東西方向)約 27m の対称な平面形状で、東棟と西棟が建物中央と両端で廊下により連結されている。建物の 1 階平面図を図-3 に示す。桁行方向はラーメン構造であり、ラーメンの柱間に構造躯体と切り離されていない非構造壁を有しており、特に Y1、Y4 ラーメンにある非構造壁は幅約 1m の無開口壁である。梁間方向は耐震壁付きラーメン構造である。

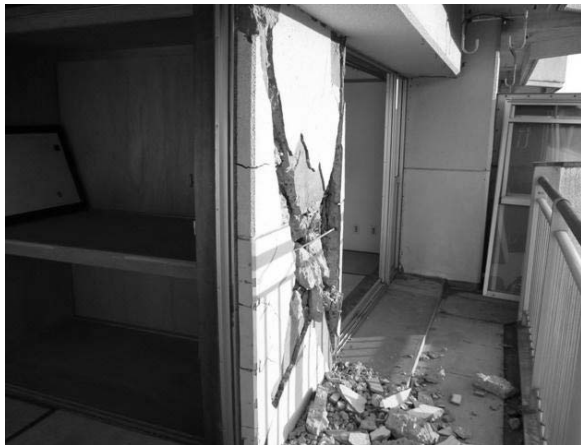
図-4 損傷した非構造壁

建物の被害は桁行方向の損傷が大きく、**図-4**に示すような非構造壁の損傷が多数見られた。建物の対称性を考慮して西棟の桁行方向(Y3,Y4 ラーメン)のみ被災度区分判定のための現地調査を行った。Y4 ラーメンのひび割れ図を**図-5**に示す。主要構造部材では1階柱脚以外の柱では軽微な損傷であり、梁端部の損傷が支配的であった。よって、建物は梁降伏先行の全体降伏機構を形成したと考えられる。ただし柱、梁の損傷度は最大で損傷度Ⅲ(最大ひび割れ幅 1.5mm)と比較的小さかった。一方、非構造壁には大きな損傷が見られた。特に4階以下の階では損傷度Ⅳ(ひび割れ幅 2mm 以上)または損傷度Ⅴ(コンクリートの破壊による主筋の露出)の壁が大半を占めており、住宅としての機能が著しく損なわれていた。

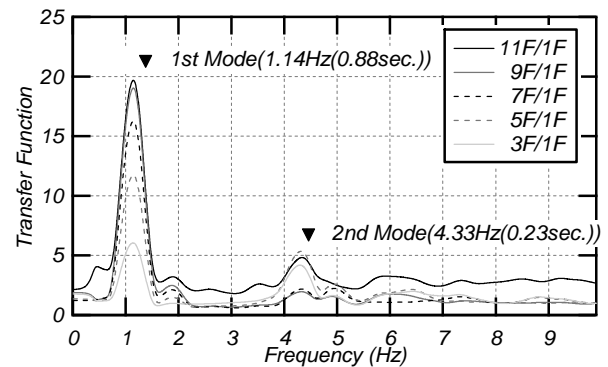
図-6 微動観測結果

桁行(南北)方向および梁間(東西)方向における、1階に対する3階、5階、7階、9階、および11階の常時微動水平成分のフーリエスペクトル比を伝達関数として評価した結果を**図-6**に示す。

被害が相対的に大きかった桁行(南北)方向の1次固有周期は、0.85~0.88秒と求められた。

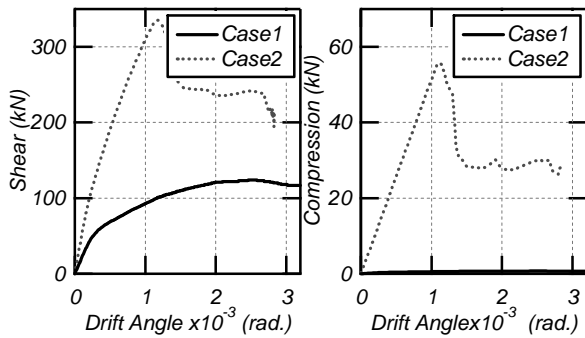
図-11 Q-R および N-R 関係

解析によって得られた水平荷重 Q -水平変形角 R 関係および軸力 N -水平変形角 R 関係を図-11 に、最大耐力と最大耐力時の変形角を表-2 に示す。

まず非構造壁の軸方向変形を拘束しない Case1 では、実際の損傷とは異なり、曲げ破壊型の挙動をし、耐力は相対的に小さく、変形性能が大きく評価された。また壁断面への軸力はほぼ $0kN$ の状態を保った。

一方、軸方向変形を拘束した Case2 では、小変形領域では曲げによる損傷が進行したが、変形角 $0.05\%rad$ でせん断ひび割れ発生後はせん断による損傷が進行し、変形角約 $0.15\%rad$ でせん断破壊した。すなわち、Case2 では実際の破壊現象とより整合する解析結果が得られた。また、壁に作用した軸力と水平変形角関係を見ると、軸方向変形を拘束したことで、壁に軸力が作用したことが確認できる。よって曲げ耐力が向上したことにより Case1 に比べて大幅に水平耐力が上昇し、せん断破壊に移行した現象を確認できる。なお、5章の平面フレーム解析結果では、建物の地震応答変形は Case2 の最大耐力時変形を大きく超えていた。そこで、以下では Case2 が Case1 よりも実現象を捉えていると判断し、Case2 のひび割れ時および降伏時の水平変形角 R と水平荷重 Q とせん断降伏後の負剛性を平面フレーム解析に適用することとした。

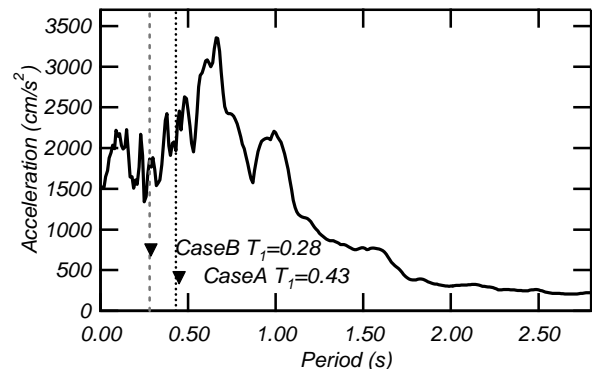
図-13 加速度応答スペクトル

入力地震動には 2011 年 3 月 11 日に発生した東北地方太平洋沖地震において、対象建物から約 2.7km 地点で観測された地震動を用いた(図-1)。建物の桁行方向に相当する南北方向の成分を用い、その最大加速度は 15.2m/s² である。対象建物の 3%減衰に対応する加速度応答スペクトルを図-13 に示す。

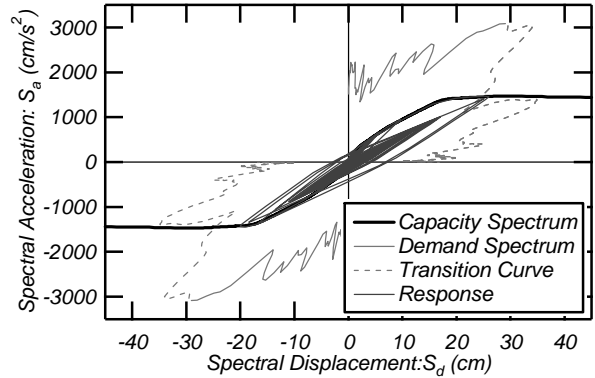
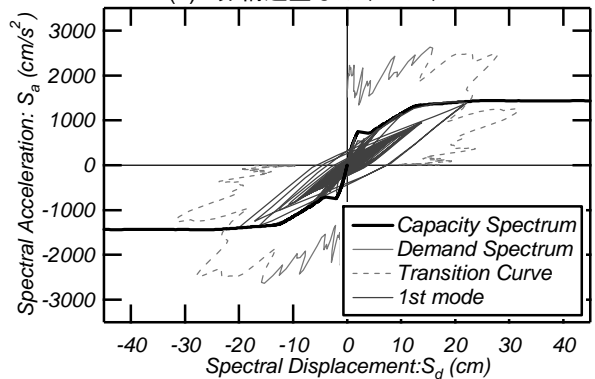
図-14 性能曲線および地震応答

Pushover 解析から得られる各層のせん断力-層間変位関係から、等価 1 自由度系縮約法¹²⁾により建物の代表点高さにおける耐力曲線(Capacity Spectrum)を作成した。想定する地震動に対して建築物の塑性変形量に応じた等価粘性減衰(Transition Curve)を考慮した弾性応答スペクトル曲線 (Demand Spectrum)を重ね合わせることで、2 曲線の交点が建築物の最大応答点であると推定すること

ができる。並びに、地震応答解析結果を基に、各層のせん断力-層間変位関係から等価 1 自由度系の地震応答¹³⁾を作成し、これらの解析結果を図-14 に比較して示す。非構造壁の有無をパラメータとした CaseA, CaseB ともに地震応答とスペクトル法に基づく推定値は概ね良好であった。

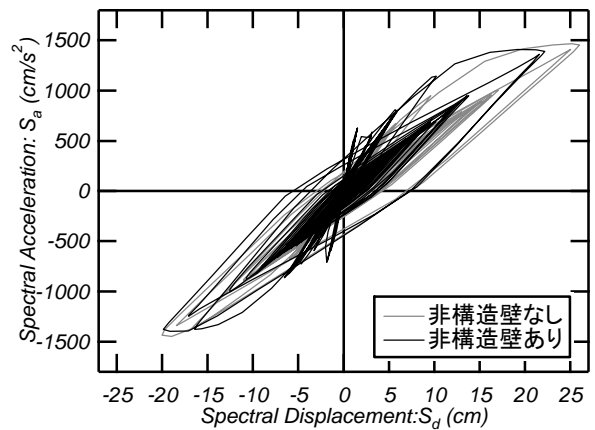
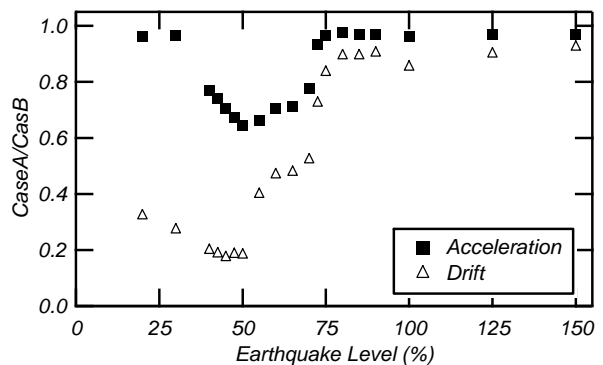
図-15 非構造壁の有無による地震応答の比較

図-15(a)では CaseA, CaseB の各地震応答解析結果について比較する。表-3 は両解析ケースの最大加速度および最大変位の比較である。非構造壁を考慮したことにより、CaseB の最大応答変形は CaseA を若干下回ったが、その影響は限定的であった。すなわち、本解析対象に対する東北地方太平洋沖地震による応答では、非構造壁の破壊は比較的早期に発生し、破壊後の応答は非構造壁の有無により大差なかったことを確認した。ただし、小変形領域の性能曲線は両解析ケースで異なるため、より小さな地震動に対しては応答が異なる可能性は指摘できる。そこで図-15(b)では地震動レベルをパラメータとし、両解析ケースの最大応答加速度および最大変位の比較を行った。倍率 75%以上の地震動では両ケース共に同等の地震応答を示しており、非構造壁が地震応答に与える影響は小さい結果となった。しかし、倍率 75%未満の地震動では非構造壁を考慮した CaseB では応答変位が大幅に減少しており、CaseA と比べて 1/2~1/5 倍の低減を示した。一方、応答加速度に着目すると、倍率 30%以下の地震動では弾性挙動しており、最大加速度はほぼ同等であった。また、非構造壁を考慮した場合、倍率 65%までは壁にせん断ひび割れが発生するが、耐力は完全に喪失しないためエネルギー吸収しており最大加速度が 6~7 割まで低減された。

最大変形を記録した時の地震応答解析による建物ヒンジ発生状況と層間変形分布を図-16 に示す。●は柱、梁の曲げ降伏を示し、▲は非構造壁のせん断破壊(最大耐力到達)を示す。図-15(a)で示したように建物は壁の有無に関わらず同程度の応答変形を示し、7層までヒンジを形成し、梁および1階柱脚のヒンジ総数に大差はなかった。層間変形角分布より8層以上の変形が相対的に小さく、図-5の実被害と整合した。また、非構造壁を考慮した解析では、非構造壁のせん断破壊を模擬することができた。ただし、解析ではほぼ全層の非構造壁がヒンジを形成した点が実被害と異なる。これはFEM解析における軸伸びを完全拘束したことにより、微小な変形角でせん断破壊するためである。実際には上階の非構造壁に対する梁による拘束は下階よりも相対的に小さくなるため、より大きな変形性能を示す可能性があるかと判断される。
