論文 PC 電化柱の耐震補強工法

要旨: 2011年3月11日に発生した東北地方太平洋沖地震により、東北地方の鉄道構造物も大きな被害を受けた。特に高架橋や橋りょう上のPC電化柱が大きな被害を受け、運転再開まで多くの時間を要した。そのため、PC電化柱の耐震性能の向上が求められているが、高架橋や橋りょう上のPC電化柱を曲げ耐力の大きいものに交換したり、曲げ耐力を向上させる補強をした場合、PC電化柱を支える基礎の耐力がPC電化柱の耐力を下回り、想定以上の地震動を受けると基礎が損傷し復旧が困難になると考えられる。そこで、PC電化柱の曲げ耐力を向上させず、変形性能を向上させる事により耐震性能を向上させる耐震補強工法を考案し、その性能確認を行ったので報告する。

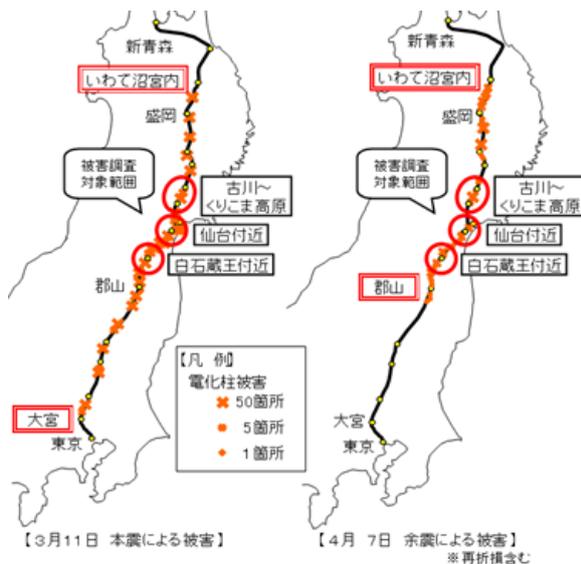
図-1 地震によるPC電化柱被害分布

2011年3月11日に発生した東北地方太平洋沖地震および、同4月7日の余震により東北新幹線の高架橋や橋りょう上のプレストレストコンクリート電化柱（以下、PC電化柱）が折損・傾斜し、復旧に多くの時間を要した。被害概要としては、図-1に示すように3月11日の本震では大宮駅～いわて沼宮内駅の500km以上の広い範囲にわたり被害が発生した。また、4月7日の余震では、仙台駅付近を中心に郡山駅付近からいわて沼宮内駅にかけて再度被害を受けた。大宮駅からいわて沼宮内駅間には17,418本の電化柱があり、その内訳は鋼管柱910本、鉄柱1,340本、PC電化柱15,168本である。このうち被害の大半がPC電化柱であり、写真-1に示すような損傷

が本震では、折損120本、傾斜416本、余震では折損68本、傾斜200本であった。

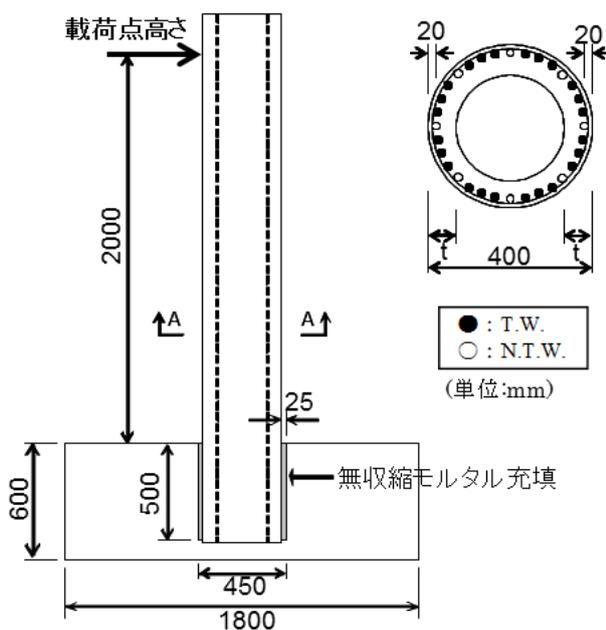
図-2 基本試験体略図

図-2 に示すような PC 電化柱基礎を模擬したフーチングにφ450の箱抜きをし、実物の PC 電化柱 (L-40-150B: 設計曲げモーメント 150kN・m, 設計曲げ耐力 300kN・m) を切断して 500mm 埋め込み、PC 電化柱と PC 電化柱基礎の隙間 25mm を無収縮モルタルで充填して固定した試験体を製作した。試験体に使用した PC 柱の断面は中空円形断面であり、断面内には、部材軸方向にプレストレスを導入する T.W. (Tension Wire : 緊張鋼材 φ9.0×24 本) および N.T.W. (Non Tension Wire : 非緊張鋼材 φ9.2×8 本) が配置されている。なお、図-2 中の PC 電化柱のコンクリート厚 t は、設計値 70mm に対し、実測値は 80mm であった。PC 電化柱の埋め込み長は実物の半分 (実物 : 1000mm)、PC 電化柱と電化柱基礎の隙間 25mm は実物と同様である。埋め込み長を 500mm とした理由は、試験体の高さ制限と、試験体が曲げ破壊するようにせん断スパン 2m を確保するためである。また、試験体は、市販の PC 電化柱を切断して使用し、定着を考慮し PC 定着板が設置された端部を使用して製作した。試験体の材料強度を表-1 に示す。

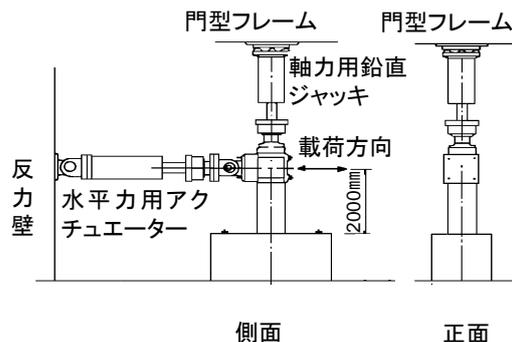
図-3 交番荷重試験装置

本試験では、図-3 に示すような交番荷重試験装置を使用した。荷重は、図-3 に示す荷重位置 (アクチュエーターの中心位置) における水平変位による変位制御で

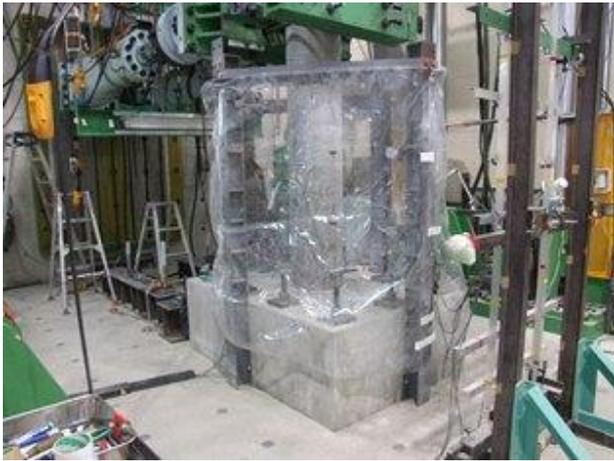
写真-2 基本試験体試験状況

が PC 電化柱の常時の設計曲げモーメントである $150\text{kN}\cdot\text{m}$ (水平荷重で 75kN) 程度以下となるまで行なった。試験状況を写真-2 に示す。

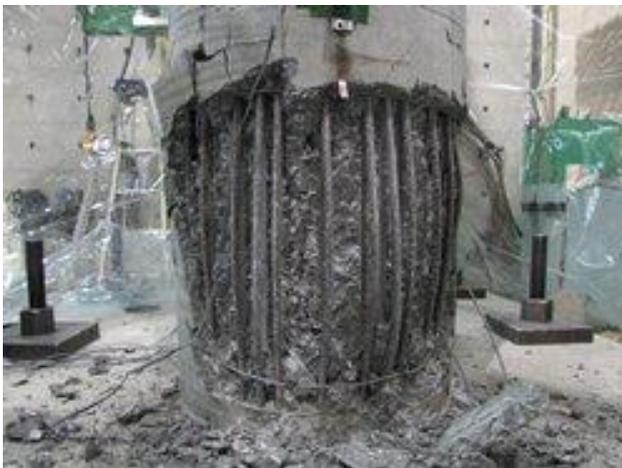
写真-3 基本試験体試験終了時損傷状況

損傷過程は、まず $1\delta(1/200\text{rad})$ 載荷時に PC 電化柱建込部分の無収縮モルタルとフーチングの縁切れが発生し、次に $2\delta(1/100\text{rad})$ 載荷時に PC 電化柱に曲げひび割れが発生した。その後、曲げひび割れが徐々に進行し、その後 $5\delta(1/40\text{rad})$ 載荷時に圧縮側のコンクリート表面が圧壊はじまり、 $6\delta(1/33.3\text{rad})$ 載荷時に最大荷重となった後、 $7\delta(1/28.5\text{rad})$ 載荷時に圧壊が進行し荷重が急激に低下し、試験を終了した。基本試験体の荷重変位関係を図-4 に、試験終了時の損傷状況を写真-3 にそれぞれ示す。PC 電化柱の地震時の設計荷重 (常時 $150\text{kN}\cdot\text{m} \times 2 = 300\text{kN}\cdot\text{m}$) を降伏荷重と仮定した時のじん性率は 3.5、曲げ耐力は $456.8\text{kN}\cdot\text{m}$ ($228.4\text{kN} \times 2\text{m}$) であった。

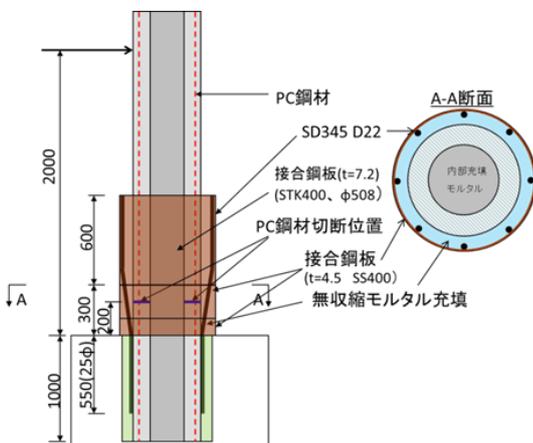
図-5 補強試験体概要図

耐震補強の基本方針に則り、図-5 に示すような補強試験体を作成した。なお、使用した PC 電化柱は図-1 に示す無補強試験体と同じものを使用した。材料強度を表-2、表-3 に示す。基本的な考えとしては、以下のとおりである。

- (1) PC 電化柱の圧壊を防ぐため、鋼板で補強。PC 電化柱と鋼板は隙間にモルタルを充填して一体化
- (2) 塑性ヒンジを誘発するため、下端部の PC 鋼材を切断し、PC 鋼材より伸び能力があり安価な鉄筋で置き換え
- (3) 鉄筋量は、塑性ヒンジ誘発部の曲げ耐力を、PC 電化柱のコンクリート圧縮強度および終局ひずみが拘束効果により向上すると仮定して計算し、図-6 に示す

(4)上部鋼板の長さは過去の予備実験から決定。塑性ヒンジ部の鋼板は塑性ヒンジ部での変形を考慮して中間鋼板と下部鋼板に分割

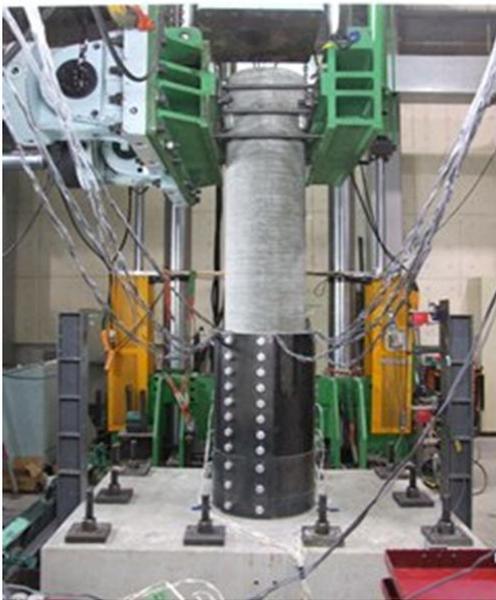
写真-4 補強試験体試験状況

間の順にほぼ同時に隙間が生じた。初めに生じた上部鋼板と中間鋼板の間の隙間は試験を進めるにつれ徐々に広がり、中間の鋼板部分で塑性ヒンジが形成された。その後、 $5\delta(1/13.3\text{rad})$ 荷重時付近から、鋼板間の隙間の進行が上部鋼板と中間鋼板の間から中間鋼板と下部鋼板の間に移行して行った。また、上部鋼板の変形や充填モルタルの損傷は認められなかった。 $8\delta(1/8.3\text{rad})$ 引き側荷重終了後、押し側荷重時に鉄筋が破断し荷重が低下したがその後も試験を継続し、 9δ 引き側荷重時にも鉄筋が破断し荷重が設計荷重を大きく下回ったため試験を終了した。試験状況を写真-4に、荷重変位関係を図-7にそれぞれ示す。PC電化柱の地震時の設計荷重(常時 $150\text{kN}\cdot\text{m}\times 2=300\text{kN}\cdot\text{m}$)を降伏荷重と仮定した時のじん性率は6.3、曲げ耐力は、 $374.6\text{kN}\cdot\text{m}$ であった。なお、試験終了後、中間鋼板を撤去したところ、鋼板とPC電化柱の間に充填したモルタルに割れや細粉化が認められたものの、写真-5に示すように、PC電化柱本体に大きな損傷はなく、フーチング上面の鉄筋定着部にひび割れ等の損傷も認められなかった。また、鉄筋はPC鋼材切断部よりやや下

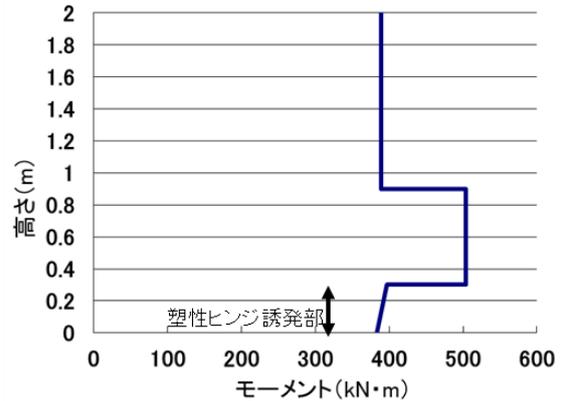
図-6 曲げ耐力の関係

ように、無補強部の曲げ耐力と同程度以下になるように設定

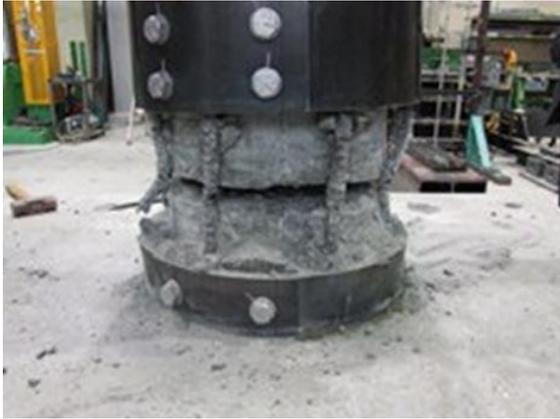
写真-5 補強試験体試験結果（終了後）

側付近で破断していた。

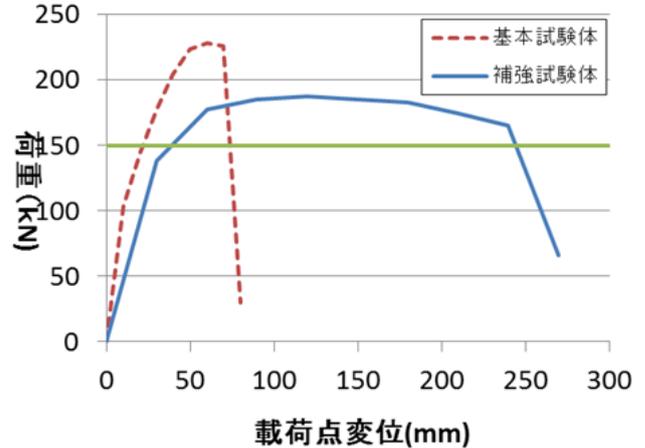
図-8 各試験体の荷重変位包絡線

今回の試験で得られた結果を用いて、換算弾性応答加速度を算出した結果を表-4 に示す。また、荷重変位関係の包絡線を図-8 に示す。なお、通常 PC 電化柱には架線等添架物があるが、今回は PC 電化柱そのものの耐震性能を確認するため、降伏時水平震度を算出する際添架物の重量は考慮せず、PC 電化柱の自重のみを考慮した。また、PC 電化柱の長さは 14m、フーチング内部に 1m 埋め込まれており、フーチングより上部の PC 電化柱の重心位置に水平力が働くと仮定した。その結果、無補強の試験体に比べ変形性能が約 3.5 倍、換算弾性応答加速度で約 1.4 倍程度向上していることが確認できた。

また、損傷も無補強のコンクリート圧壊による損傷形態から、曲げ破壊による破壊形態に変更しており、復旧性能の向上も確認できた。

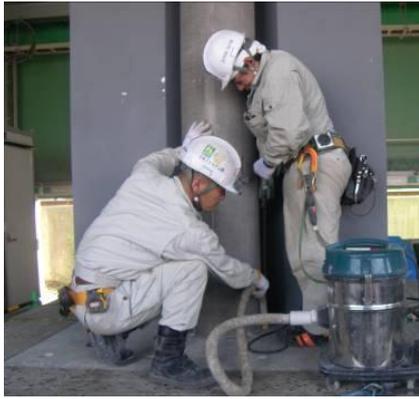
写真-6 削孔状況

- ・PC 電化柱基部を振動ドリルで削孔する。(写真-6)
- ・半割りの接合鋼板を PC 電化柱を囲うように配置してボルト接合し、接合鋼板を円形にする。(写真-7)
- ・PC 電化柱基部に削孔した孔にモルタルを注入し、接合鋼板に溶接された鉄筋を挿入する。
- ・所定の深さまで鉄筋挿入後、接合鋼板と PC 電化柱との隙間に無収縮モルタルを充填する。(写真-8)

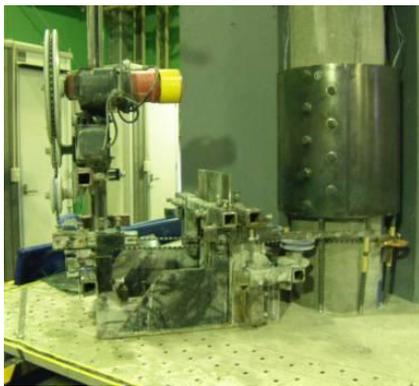
写真-9 PC 鋼材切断状況

- ・フーチングより 20cm 程度上の位置で電化柱内部の PC 鋼材を切断し、塑性ヒンジ部を構築する。(写真-9)
- ・塑性ヒンジ部を囲うように中間および下部の接合鋼板を設置する。(写真-10)

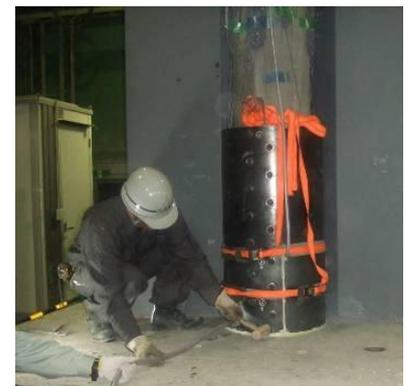
写真-11 モルタル充填状況

・接合鋼板に設置した注入孔より無収縮モルタルを充填する。(写真-11)

以上の施工試験の結果、第1日目、第2日目共に施工時間は3時間20分となり、新幹線間合い時間で施工可能であることを確認した。
