# 論文 90 年供用された地下コンクリートにおける地盤との接触面付近での分析と評価

岩波 基<sup>\*1</sup>

**要旨:** トンネルのコンクリートにおける早期劣化が社会問題となっているが、トンネルでは供用中の環境条件が明確でないため、中性化も塩害についても劣化の進行速度が明確になっていない。特に、地盤に接する面の劣化状況については全く解明が進んでいないのが現状である。そこで、本研究は、大正 11 年に施工された大河津分水固定堰から約 90 年の供用後に採取したコンクリートを SEM によって観察し、EPMA によって面分析を実施して、地盤に接したコンクリート表面から 15mm 程度の範囲でカルシウムに代表されるセメント成分の溶出が確認された結果を報告するものである。

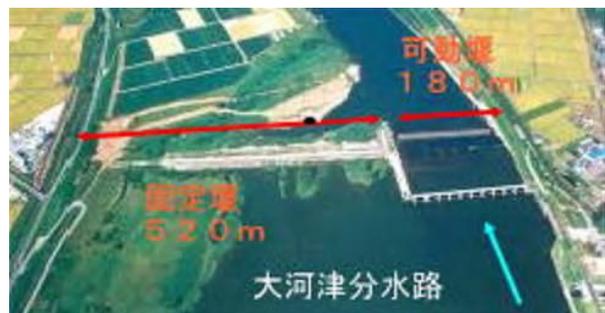
図-1 大河津分水旧固定堰と旧可動堰<sup>9)</sup>

曲する位置から日本海へ向けて大正 11 年に竣工した人工的に作られた河川である。そして、図-1 のように分水路側に固定堰と可動堰を併設して、通常は可動堰により流量を調節し、洪水のときに可動堰を全開にしても処理しきれない水が固定堰を越えて分水路に流れていく機構となっている。これらの堰は大河津分水が完成した大正 11 年から供用されてきた。

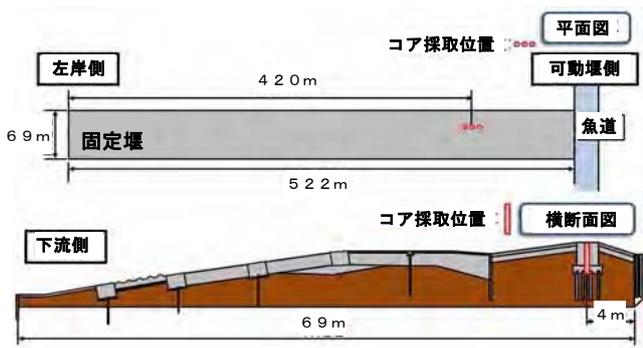
図-2 固定堰の構造概要とコア採取箇所

図-2のように固定堰は幅が約520mであり、水たたきを含めて上下流方向に69mあって、本体部が上流端から4mの位置にある高さ約3mで、厚さ約1.8mのマッシュな無筋コンクリート構造であった。本体部は、河道内にあり、常に地下水位以下に存在したが、周辺地盤はシルト混じり細砂地盤であり、透水係数が $1.0 \times 10^{-3} \text{cm/s}$ で地下水の流れが遅い地盤内にあった。これから、図-2の本体の中心から $\phi 150$ のコアを3本採取した。しかし、無筋コンクリートであるため良好な状況では図-3の試験用コア-IIIの1本しか採取できなかった。

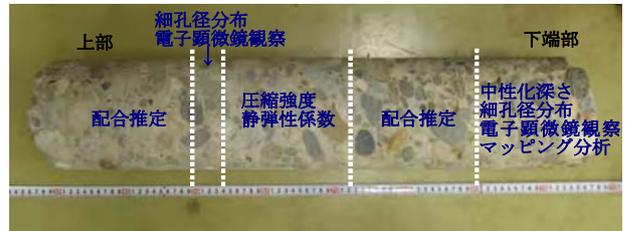
写真-2 各試験に用いた試料の箇所

各試験に使用した位置を示したものが写真-2である。外観観察では、コンクリートの使用骨材とその分布および空隙等の有無について観察した。また、下端部の地盤と接している面について中性化深さを測定した。測定はJIS A 1152「コンクリートの中性化深さの測定方法」に準拠し、14カ所について行った。

写真-2に示したように下端部に近い部分と内部の2カ所から採取した試料について配合推定試験を行った。試験は、社団法人セメント協会コンクリート専門委員会報告F-18「硬化コンクリートの配合推定試験に関する共同試験報告」に準拠して実施した。

写真-2に示したコア上部とコア下部の2カ所の試料について圧縮強度および静弾性係数の測定を行った。

写真-2から分かるようにコア下部の下端部と上部の2カ所から採取した試料について水銀圧入法で細孔径分布を測定した。

写真-2で示した下端部についてEPMA分析を行っ

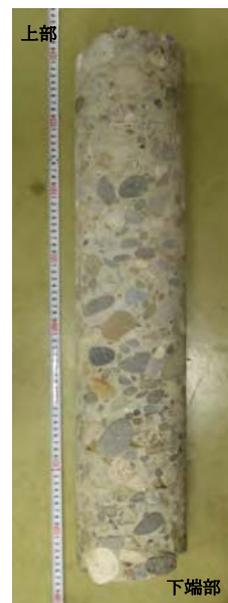
写真-3 コンクリートコアの表面状態

図-3 で示した本体コンクリート下端部から採取したコアの外観が写真-3 である。全体的に粗骨材の量が多く、最大骨材寸法は 50mm 程度であった。外観からは良好なコンクリートであると判断された。なお、下端面には粗骨材と異なる石がいくつか固く付着していた。

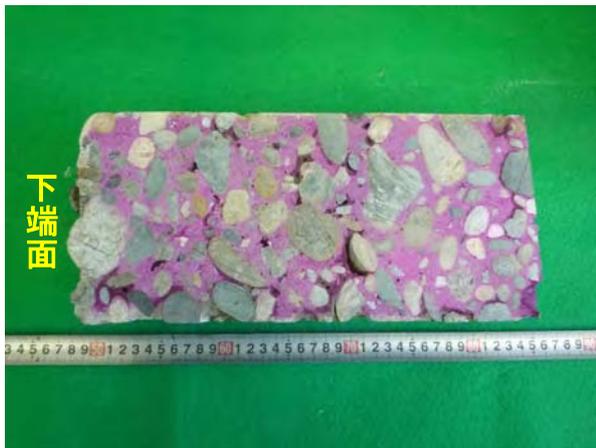
写真-4 中性化深さ測定時の切断面の様子

測定時の切断面の様子を写真-4 に、結果を表-1 に示す。先端部表面は凹凸があるため、写真-5 に示すように、最も高い位置を起点とした値①と、それぞれの測定位置における表面を起点として測定した値②の 2 つを表示した。いずれの結果も平均値は 20 mm に満たない値であり、気中のコンクリートと比較すると中性化の進行は小さいと判断される。

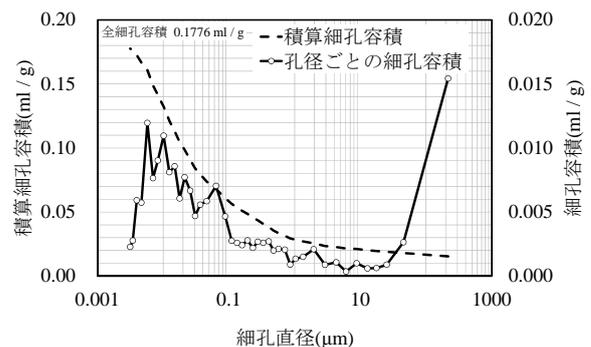
図-4 細孔径分布測定結果（下端部）

細孔径分布の測定より求めた全細孔容積を表-6に、2つの試料の細孔径分布曲線を図-4および図-5に示す。図-4および図-5より、地盤に接している下端部とコンクリート内の上部の2つの試料において細孔径分布曲線の形状は類似しており、目立った相違はない。ただし下端部の方がやや細孔が多い結果であった。また、一般的なコンクリートより全細孔容積が  $0.15 \text{ ml/g}$  を超えていることから、細孔による空隙が多いといえる。特に、下端部では  $100 \mu\text{m}$  での細孔容積が  $0.015 \text{ ml/g}$  であり比較的大きな細孔があるコンクリートであるといえる。

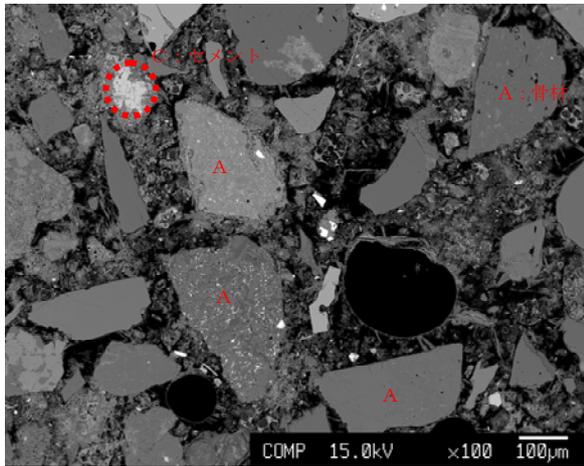
写真-6 組成像 (下端部)

下端部の代表的な観察像を写真-6に、上部の組成像を写真-7に示す。いずれも100倍で観察したものである。

90年水中にあっても水和反応を生じず、粒子のままだが残っていることが観察できる。また、上部に比べて下部には  $100\mu\text{m}$  より大きな空隙が多く存在する。これは、大正11年のコンクリートスランブが小さく、施工においては均しコンクリートを用いないことや、締め固めがコンクリート下端まで十分に行えなかったことが考えられる。

写真-6の下端部は、非常に暗く観察される疎な部分と、比較的明るく観察される密な部分があり、緻密さにムラがある。また、上段の写真では、 $100\mu\text{m}$  程度の空隙も存在しており、細孔径分布測定の結果と同じ傾向であると考えられる。一方、写真-7の上部は下端部と比べると全体的に明るく、先端部より緻密な組織であると判断される。しかし、骨材の周囲などの一部には暗く観察される部分が認められ、骨材とペーストがよく密着しておらず、ペーストの充填性は決して良くない。

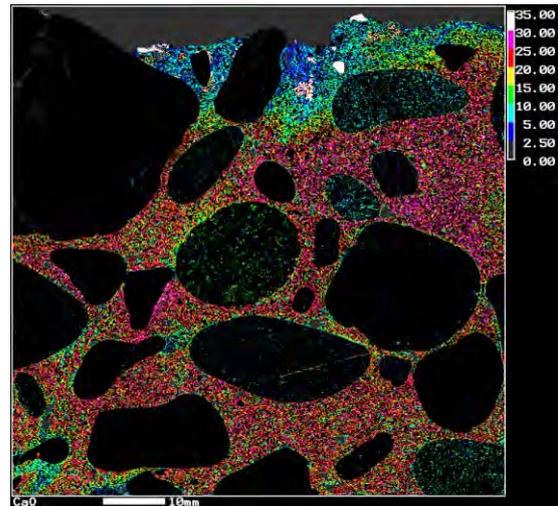
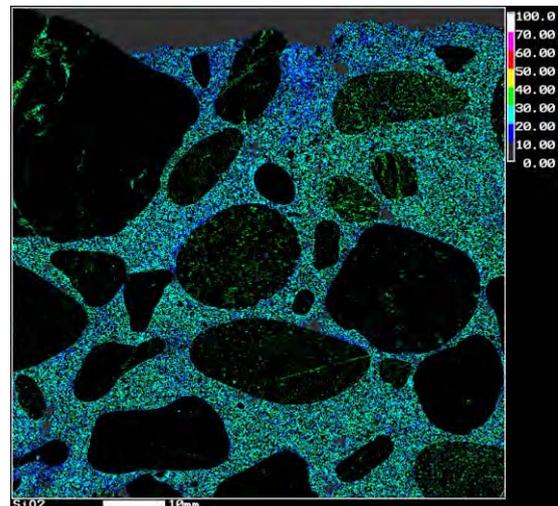
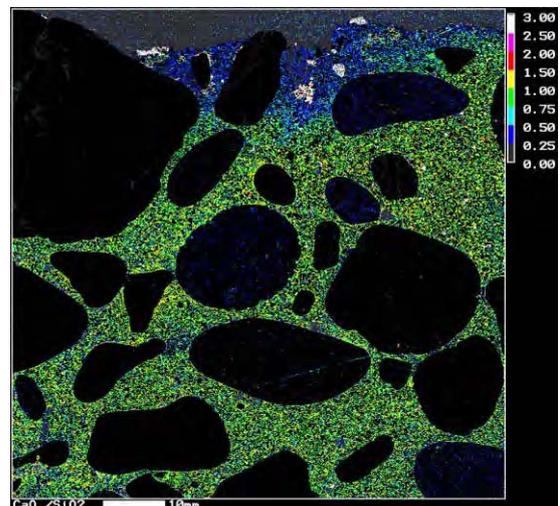
図-6 組成像 (下端部)

下端部のセメントペーストに相当するピクセルのみを選択して表示した結果が図-6であり、CaOとSiO<sub>2</sub>、CaO/SiO<sub>2</sub>モル比を示し、SO<sub>3</sub>についてはほとんど検出さ

部表面であり、面分析結果の右上にあるカラーバーは表示された色と濃度 (mass%) の関係を示している。

CaO の分布図において、表面から深さ 10~15 mm ほどの領域が、内部より濃度が低いことが確認された。この領域では、SiO<sub>2</sub> の濃度も若干内部より低い。この領域は、フェノールフタレイン法で確認される中性化部分とほぼ一致している。

CaO / SiO<sub>2</sub> モル比は、中性化していない部分では 1.5 に満たない値である。C-S-H の CaO / SiO<sub>2</sub> モル比は 1.4 ~1.7 程度であるので、本試料の値は低い。また、CaO の分布図において濃度が高い部分でも 30% 以下であり、通常の 65% 程度より低い。これらのことから中性化とは判断されない領域でも、セメント成分のカルシウムが溶出している可能性があり、配合推定において単位セメント量が非常に少なかったことがカルシウムの溶出によるものであると考えられる。以上のことから、地下中のコンクリートにおける劣化は通常のコンクリートと異なる劣化挙動を示すと推測され、今後のデータ収集が重要であると考えられる。

SO<sub>3</sub> の濃度はごく低い濃度で炭酸化による帯状の高濃度部分が認められないが、水中に長期間に存在した本試料では、これだけで炭酸化が生じなかったとは判断できない。したがって、水中では、空気中のコンクリートと異なり、CO<sub>2</sub> と CaO が界面で直接反応するのではなく、セメント成分が溶出した後に、水中で HCO<sub>3</sub><sup>-</sup> 等と反応するものと推測している。
