論文 高密度軸方向鉄筋を有する RC 柱の変形特性

要旨： 狭隘な作業環境下で柱径に制約を受ける場合、著者らは極厚鋼管の CFT 柱に代わる構造として、軸方向鉄筋 14.8%~24.7%を高密度に配置し、これをスパイラル鉄筋で補強した“高密度配筋 RC 柱”を考案した。これまで、高密度配筋 RC 柱の軸方向鉄筋比、せん断スパン比、曲げせん断耐力比、軸圧縮応力度を実験変数とした模型試験体による静的正負交番載荷実験を行った結果、実験変数により損傷形態が異なるが、いずれの試験体も急激に耐力が低下することではなく、柱の回転角 1/10 以上の変形性能が確保できることがわかっている。今回、損傷形態により変形特性が異なることから、変形成分について検討を行い、高密度配筋 RC 柱の変形特性について考察した。

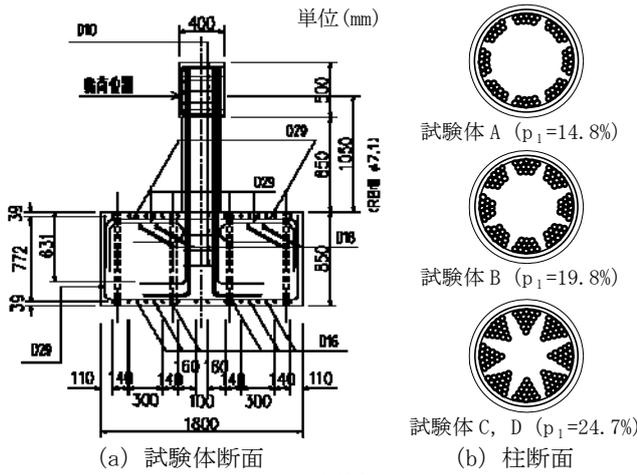
図-1 試験体概要

この試験体の中から、 a/d が同一で損傷形態が異なる代表的な試験体をピックアップした。表-1 に試験体諸元、図-1 に試験体概要を示す。試験体は、実建造物の 1/2 スケールを想定したもので、軸方向鉄筋比は、計画建造物を対象に極厚鋼管を用いた CFT 柱の曲げ耐力と同程度となるようにした。せん断補強鉄筋には加工が容易で継手を必要としないスパイラル状の高強度鋼材（規格降伏強度 1275N/mm²）を用いており、柱内部には充填性を考慮し、モルタルを打設した。せん断耐力 (V_{yd}) の計算値は、材料強度試験による実強度を用いて、円形断面を等積正方形に換算した矩形部材として算定している。せん断補強鉄筋の無い棒部材のせん断耐力 (V_c) は、 a/d の効果を考慮した二羽ら⁴⁾の算定式により算出している。

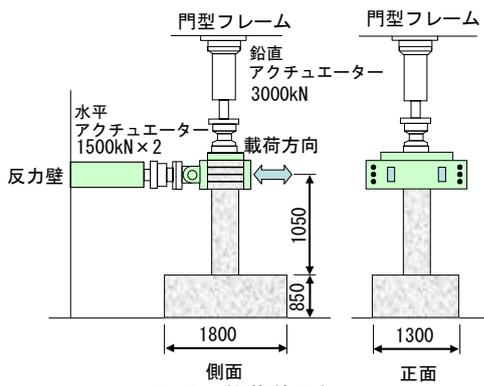
図-2 載荷装置概要

載荷方法は、軸力を一定とした静的正負交番載荷実験である。なお、柱径に制約を受ける高架橋の場合、軸圧縮力が大きくなるため、軸力は一般的な高架橋の通常軸力（試験体 A～C： 0.98N/mm^2 ）に加え、通常軸力の 5 倍（試験体 D： 4.90N/mm^2 ）で載荷している。実験における部材の降伏変位（ δ_y ）は、載荷方向を中心線として 45 度に位置する最外縁の軸方向鉄筋ひずみが、材料試験の結果から定まる降伏ひずみに達したときの水平変位とした。なお、試験体 A、C については、載荷方向の中心線上（0 度）に位置する最外縁の軸方向鉄筋の降伏時を部材の降伏変位としている。交番載荷実験は、降伏変位までは荷重制御により、 $2\delta_y$ 以降は変位制御により交番載荷を実施した。また、載荷ステップは $10\delta_y$ まで降伏変位（ δ_y ）の整数倍毎に実施し、 $10\delta_y$ 以降は偶数倍毎の載荷を基本としたが、試験体 A、C については、 $2\delta_y$ 以降、 $4\delta_y$ 、 $6\delta_y$ ・・・と偶数倍毎とした。載荷装置の概要を図-2 に示す。

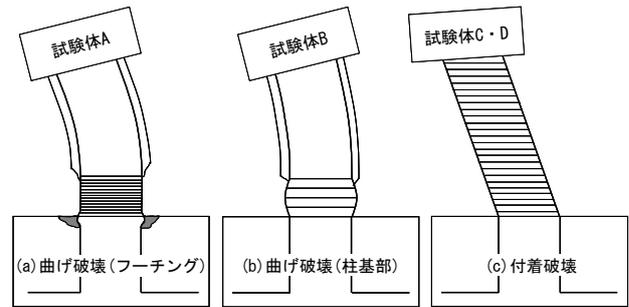
図-3 損傷形態の分類

- (a) 曲げ破壊（フーチング）：フーチング表面部に損傷が集中する損傷形態（試験体 A）
- (b) 曲げ破壊（柱基部）：柱基部に損傷が集中する損傷形態（試験体 B）
- (c) 付着破壊：軸方向鉄筋間のモルタルが柱全体で粉碎して軸方向鉄筋相互の付着が切れる損傷形態（試験体 C、D）

図-3 に分類した損傷形態のイメージを示す。

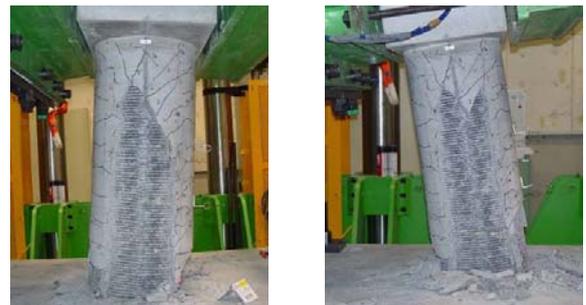
写真-1 曲げ破壊（フーチング）の損傷状況（試験体 A）

試験体 A は、 $1\delta_y$ （ 10.3mm ）載荷時において曲げひび割れが柱全体に発生した後、斜めひび割れへ進展する。 $2\delta_y$ （ $1/51.5$ ）載荷時において、かぶりモルタルに浮きが生じ、徐々に柱全体へと浮きが進展していく。その後、 $6\delta_y$ （ $1/17.0$ ）載荷時からフーチング表面のかぶりコンクリートに損傷が進展し、円錐状の浮きが発生していく。水平荷重がピークに達した $12\delta_y$ （ $1/8.5$ ）載荷時点から、フーチング表面のかぶりコンクリートの浮きが顕著になるとともに、損傷がこの部分に集中し、水平荷重が緩やかに低下し始める。最終的には $18\delta_y$ （ $1/5.7$ ）正側載荷時において柱基部の軸方向鉄筋が低サイクル疲労により破断し、水平荷重が低下して実験を終了している（写真-1）。

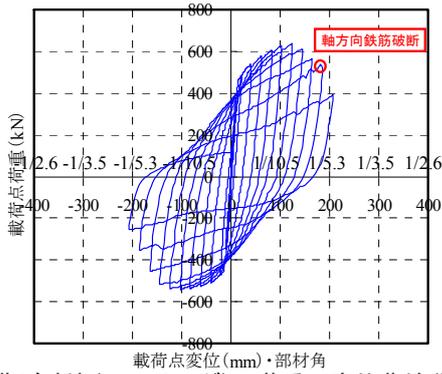
図-4 曲げ破壊(フーチング)・荷重-変位曲線(試験体 A)

図-4 に試験体 A の荷重－変位曲線を示しているが、エネルギー吸収の大きい紡錘型の履歴ループとなっており、変形性能は柱の回転角で $1/5.7$ を有している。

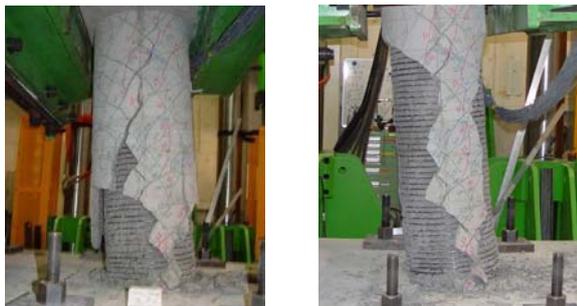
写真-2 曲げ破壊(柱基部)の損傷状況(試験体 B)

試験体 B は、 $1\delta_y$ (16.9mm) 荷重時において曲げひび割れが柱全体に発生した後、斜めひび割れへ進展する。 $3\delta_y$ ($1/20.7$) 荷重時において、柱全体にかぶりモルタルの浮きが進展した後、 $4\delta_y$ ($1/15.5$) 荷重時に柱基部のかぶりモルタルが剥落し、スパイラル帯鉄筋が徐々に露出する。水平荷重は、 $6\delta_y$ ($1/10.3$) 荷重時にピークに達した後、 $7\delta_y$ ($1/8.9$) 荷重以降、スパイラル帯鉄筋のひずみが増加するとともに低下し始める。 $8\delta_y$ ($1/7.8$) 荷重時には、柱基部 ($0.5D$ 区間) の軸方向鉄筋のはらみ出しが顕著となり、スパイラル帯鉄筋のひずみが急増し、直後の $9\delta_y$ ($1/6.9$) 負側荷重時においてスパイラル帯鉄筋が柱基部で破断し、実験を終了した(写真-2)。

(a) 最大荷重時 ($6\delta_y$: $1/10.3$) (b) スパイラル帯鉄筋破断直前時 ($8\delta_y$: $1/7.8$)

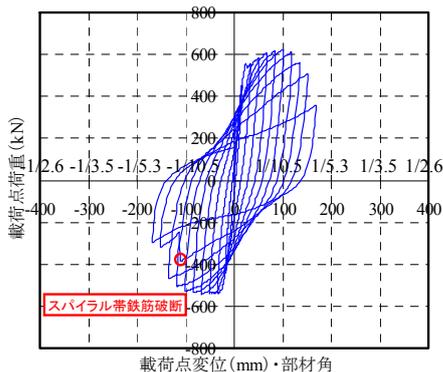
図-5 曲げ破壊(柱基部)・荷重-変位曲線(試験体 B)

図-5 に試験体 B の荷重-変位曲線を示しているが、エネルギー吸収の大きい紡錘型の履歴ループとなっており、変形性能は柱の回転角で $1/6.9$ を有している。軸方向鉄筋比 $p_t=19.8\%$ の試験体 B に対して、軸方向鉄筋比が

$p_t=14.8\%$ と小さい試験体 A の曲げ耐力に差がみられないのは、試験体 A の曲げせん断耐力比 ($V_{yd}/V_{mu}=5.41$) が試験体 B ($V_{yd}/V_{mu}=2.84$) に対して大きいため、スパイラル帯鉄筋の拘束力が影響していると考えられる。

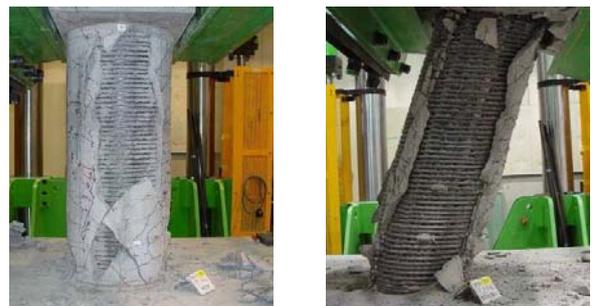
写真-3 付着破壊の損傷状況(試験体 C)

試験体 C は、 $1\delta_y$ (12.9mm) 荷重時において曲げひび割れが柱全体に発生した後、斜めひび割れへ進展する。 $2\delta_y$ ($1/40.7$) 荷重時に斜めひび割れの幅が拡大するとともに、荷重方向から 90° の位置で柱の鉛直方向全体にひび割れが生じ、柱全体にわたりかぶりモルタルに浮きが発生する。 $4\delta_y$ ($1/20.4$) 荷重時以降、柱のかぶりモルタルが剥落し、スパイラル帯鉄筋が露出し始め、 $8\delta_y$ ($1/10.2$) 荷重終了時には柱全体でかぶりモルタルが広範囲にわたり剥落した。さらに $14\delta_y$ ($1/5.8$) 荷重時には、軸方向鉄筋間のモルタルの粉砕が顕著になり軸方向鉄筋が露出し始めた。水平荷重は、最大荷重を保持したまま $24\delta_y$ ($1/3.8$) 荷重時に荷重部分の試験体柱頭部が破損し、荷重が不能となり実験を終了した(写真-3)。

(a) 最大荷重時 ($6\delta_y$: $1/13.5$) (b) 試験終了時 ($24\delta_y$: $1/3.8$)

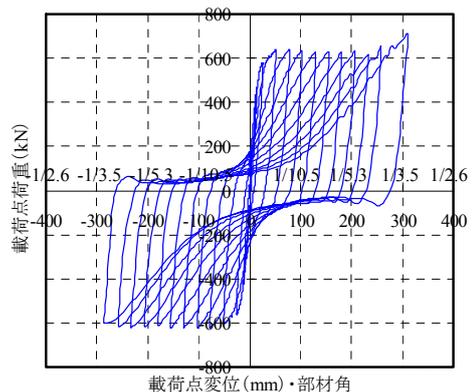
図-6 付着破壊・荷重-変位曲線(試験体 C)

図-6 に試験体 C の荷重-変位曲線を示しているが、荷重の初期段階からスリップ型の履歴ループとなっており、軸方向鉄筋相互の滑りにより柱全体で変形し、エネルギーを吸収するため、フーチング表面や柱基部に損傷がおよぶことはなく、柱の回転角で $1/3.8$ 以上の変形性能を有している。

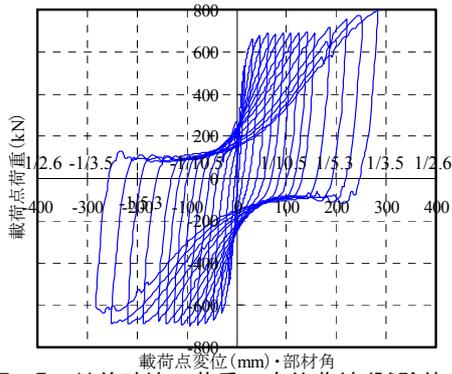
図-7 付着破壊・荷重-変位曲線(試験体 D)

試験体 D は、通常軸力の 5 倍の軸力下で荷重しているが、損傷状況や変形特性は試験体 C と比較して顕著な差異はなく、荷重は $20\delta_y$ ($1/3.3$) 荷重時に荷重部分が損傷

し、軸力載荷が不能となり実験を終了した。変形性能は、柱の回転角で1/3.7を有している(図-7)。

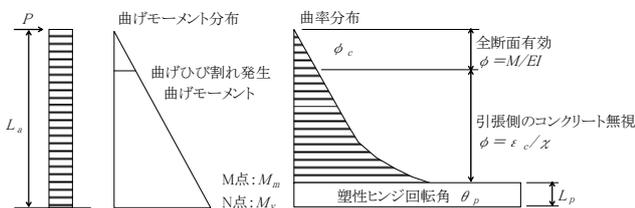
図-8 躯体の曲げ変形量

このうち、躯体の曲げ変形量は、躯体の曲率分布の積分による変形量と塑性ヒンジ部の回転による変形量から構成される。塑性ヒンジ部以外の躯体の変形量は、柱部材を軸方向に分割し、それぞれの断面の曲率を求め、部材軸方向に2階積分することにより算定する。曲率は分割断面の軸力と発生曲げモーメントの釣り合いから算定し、発生曲げモーメントが曲げひび割れモーメント以下であれば全断面有効として、超えていれば引張側のコンクリートを無視して算定する(図-8)¹⁾。

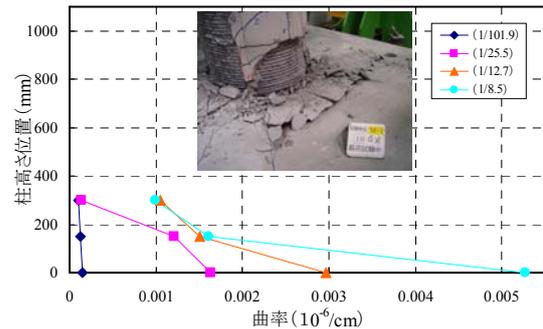
図-9 曲げ破壊(フーチング)・試験体 A の曲率分布

曲げ破壊(フーチング)の損傷形態では、フーチングからの伸出の影響があるものの、柱基部とフーチングの境界の曲率が卓越する分布となっている(図-9)。加えて損傷状況は、最大荷重時においても柱基部の軸方向鉄筋の座屈は見られず、フーチング表面のかぶり部分に損傷が集中していることから、等価塑性ヒンジ長 L_p は、フーチングのかぶり部分(50mm)とし、柱基部とフーチングの境界部の曲率から変形量を算出した。

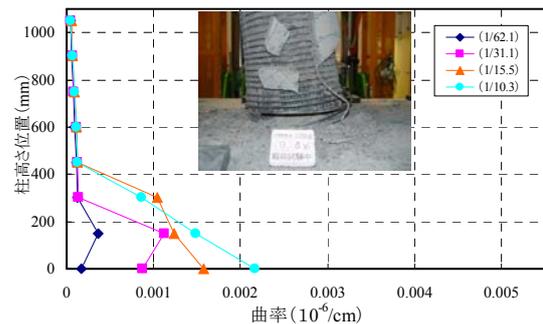
図-10 曲げ破壊(柱基部)・試験体 B の曲率分布

また、曲げ破壊(柱基部)の損傷形態では、柱基部の0.5D程度の範囲で曲率が卓越する分布となっている(図-10)。また損傷状況も、柱基部の0.5D区間ではらみ出しが発生していることから、等価塑性ヒンジ長 L_p を0.5D(175mm)とし、柱基部の0.5D区間の平均曲率から変形量を算出した。

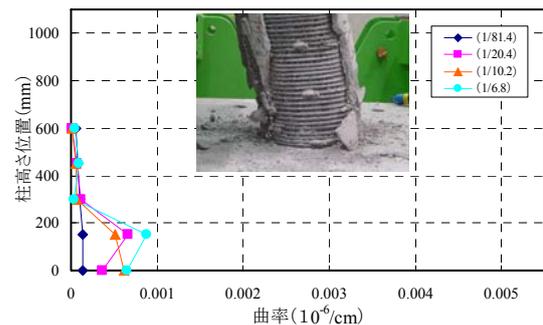
図-11 付着破壊・試験体 C の曲率分布

一方、付着破壊の損傷形態では、軸方向鉄筋相互の滑りにより柱全体で変形するため、損傷はフーチング上面や柱基部におよぶことはない。また曲率は、他の損傷形

態の試験体と比較し、小さいことから(図-11)、付着破壊では、塑性ヒンジ部の回転による変形量を躯体の曲げ変形量に考慮しないこととした。なお、この考えについては、後述するせん断変形の算定結果で検証している。

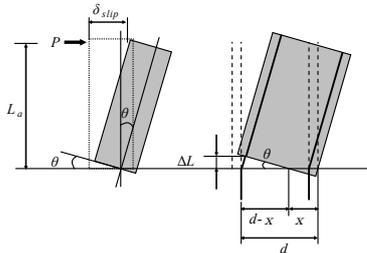
図-12 フーチングからの鉄筋の伸出しによる回転変位

フーチング内からの軸方向鉄筋の伸出しによる回転変位(δ_{slip})は、以下の式(3)で算定する(図-12)。

$$\delta_{slip} = L_a \cdot \angle L / (d - X) \quad (3)$$

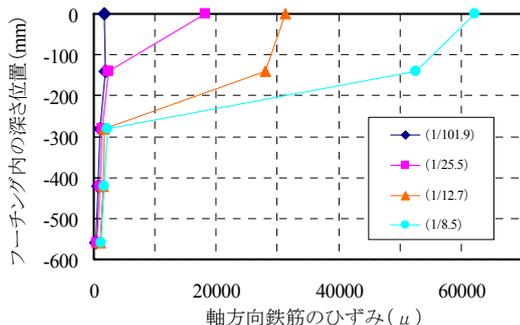
図-13 フーチング内のひずみ変化(試験体A)

$\angle L$: フーチングからの引張鉄筋の伸出し量で、フーチング内の軸方向鉄筋に設置したひずみゲージにより得られた実測ひずみを積分して算定(ひずみの分布状況の一例(試験体A)を図-13に示す。)

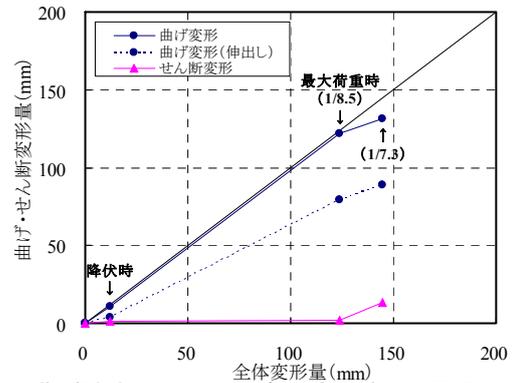
図-14 曲げ破壊(フーチング)・変形成分の関係(試験体A)

試験体Aの曲げ変形成分とせん断変形成分の関係を図-14に示す。最大荷重時・柱の回転角1/8.5のせん断変形成分の割合は2%程度であり、その後、柱の回転角1/7.3時においても10%程度となっており、曲げ変形成分が卓越している。また、曲げ変形成分の内訳の内、軸方向鉄筋の伸出しによる回転変位も合わせて図-14に示すが、曲げ変形全体の70%程度を占めている。

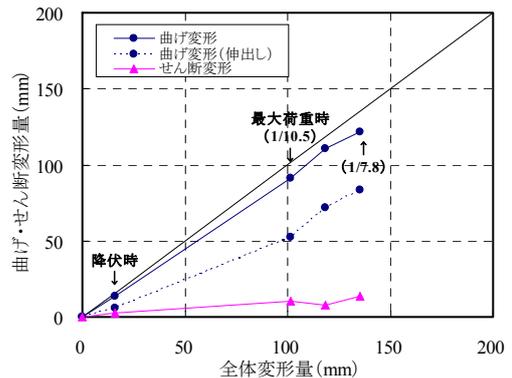
図-15 曲げ破壊(柱基部)・変形成分の関係(試験体B)

試験体Bの曲げ変形成分とせん断変形成分の関係を図-15に示す。最大荷重時・柱の回転角1/10.5におけるせん断変形成分の割合は10%程度であり、その後も10%程度の割合で推移しており、曲げ変形成分が卓越している。また、曲げ変形成分の内訳は、軸方向鉄筋の伸出しによる回転変位が60%程度を占めている。

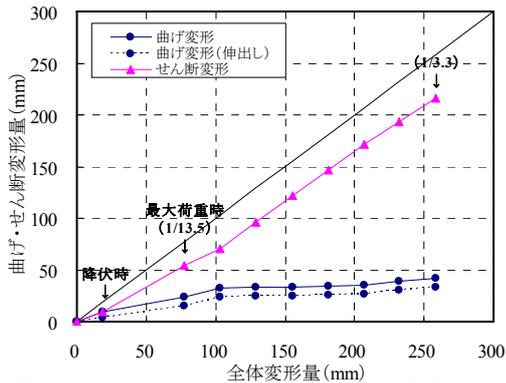
図-16 付着破壊・変形成分の関係(試験体 C)

試験体Cの曲げ変形成分とせん断変形成分の関係を図-16に示す。降伏時点におけるせん断変形成分の割合は50%程度で、その後、荷重に伴う繰返し回数の増加とともに総変形量は増加しているが、曲げ変形量の増加はみられず、せん断変形量のみが増加している。なお、最大荷重以降においては、曲げ耐力に低下がみられないことから、躯体の変形量(計算値)は一定としている。最終的には、柱の回転角1/4.1時点において、総変形量に占めるせん断変形成分の割合は84%となっている。

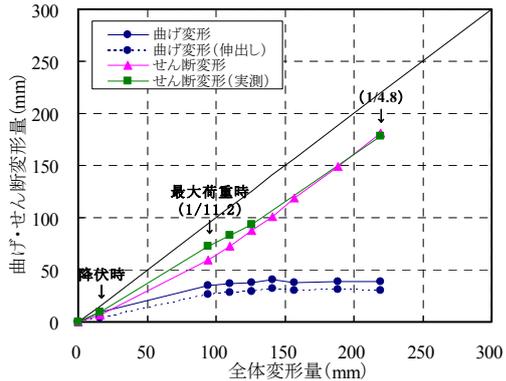
図-17 付着破壊・変形成分の関係(試験体 D)

試験体Dの曲げ変形成分とせん断変形成分の関係を図-17に示す。試験体Dにおいても、試験体Cと同様の傾向を示しており、降伏時点におけるせん断変形成分の割合は40%程度で、最終的には柱の回転角1/4.8時点において、総変形量に占めるせん断変形成分の割合は82%となっている。また、試験体Dにおいては、柱部分のせん断変形を実測するため、コンクリート中に全ネジボルトを埋め込み、これを標点として標点間の変位を測定することによりせん断ひずみを測定し、せん断変形を算出

した。算出したせん断変形(実測)を、図-17に合わせ示す。結果、前述したせん断変形を間接的に算出した値と実測したせん断変形の値はよく一致しており、本論における変形成分の仮定は妥当と考えられる。
