報告 屋外暴露した欠陥を有する鉄筋コンクリートにおける中性化および鉄筋腐食の状況

要旨: 水セメント比の異なる 11 年間屋外暴露した各種欠陥を有する鉄筋コンクリートにおける中性化深さと鉄筋腐食の状況を調査した。水セメント比は 45%と 57.5%の 2 水準とし、欠陥は水平打継ぎ、鉛直打継ぎおよびひび割れの 3 種類とした。本調査の結果、処理を施さない鉛直打継ぎに比べて水平打継ぎの中性化は早く、約 5 年で 20mm まで達することがわかった。一方で、各打継ぎ部での鉄筋の腐食面積率については同程度であった。また、ひび割れ幅の違いによる腐食速度の差が認められた。そして、同程度のひび割れ幅での鉄筋の腐食面積率は、水セメント比 57.5%に比べて 45%の方が大きく、腐食速度の違いが認められた。

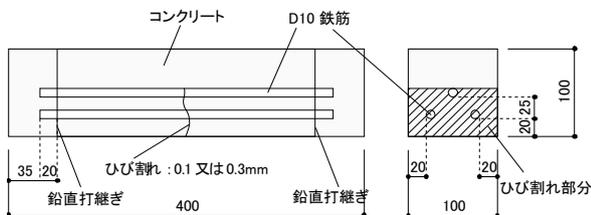
図-1 暴露供試体Aの概要（円柱供試体）

欠陥の種類は、図-1 に示すように $\phi 100 \times 200$ (mm) の円筒型枠を利用し、中間部に水平打継ぎを設けた暴露供試体 A と、図-2 に示すように、 $100 \times 100 \times 400$ (mm) の型枠を利用し、ひび割れおよび鉛直打継ぎ部を両端側に 2 箇所設けた暴露供試体 B の計 3 つとした。なお、ひび割れ幅は、コンクリートの最外縁において 0.1mm と 0.3mm を目標値とした 2 水準とし、打継ぎ部分に関しては全て無処理とした。

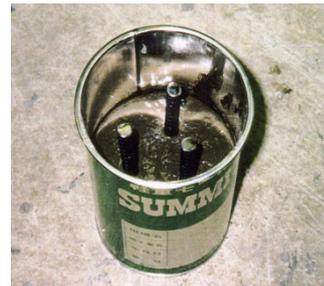
図-3 各供試体の作製方法

暴露供試体 A および暴露供試体 B の作製概要を図-3 に示す。また、それぞれの試験体の状況を写真-1 から写真-3 に示す。暴露供試体 A はコンクリートを打込んだ後 (先打ちコンクリートとよぶ) に、所定の位置に鉄筋を挿入し、鉄筋が移動しないように上部を固定した状態で振動を与えて、締め固めた。24 時間後に同調合のコンクリートを打込み (後打ちコンクリートとよぶ)、更に 24 時間後に脱型した。材齢 7 日まで水中養生した後、7 日間の気中養生 (温度 $20 \pm 2^\circ\text{C}$ ・湿度 $60 \pm 5\%$)

を行い、暴露した。一方、暴露供試体Bは、木製の仕切り板によって鉄筋を固定した状態で先打ちコンクリートを打込み、24時間後に脱型して仕切り板をはずし、型枠を再度組み直した後に、後打ちコンクリートを打込んだ。暴露供試体Aと同様の養生後に、鉄筋を埋め込んだ供試体側面の中央をひび割れ導入部として、曲げ載荷によって発生させた。なお、ひび割れが2本発生した供試体もあったが、1本のひび割れが目標値に達するように制御した。また、目標値に達したひび割れは中央の鉄筋まで達していた。暴露は、写真-3に示すように、供試体2本をセットにして、ひび割れ幅をネジ棒の張力によって制御し、ボルトで固定した状態で実施した。

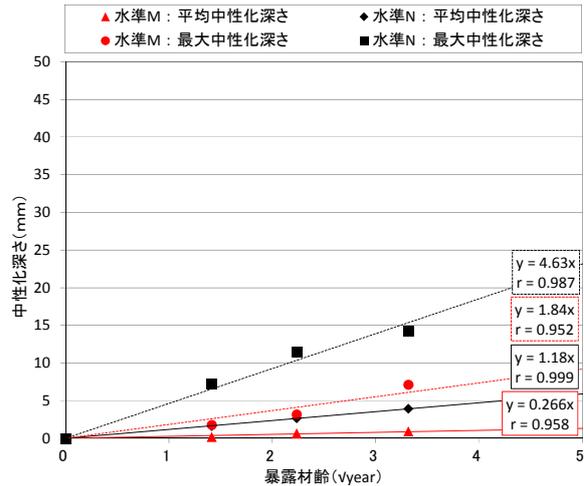
図-4 中性化深さの試験結果（健全部）

暴露材齢 14 日、2 年、5 年および 11 年で中性化試験を各 3 本ずつ実施した。暴露材齢 14 日においては、水準 M および水準 N 共に中性化していないことを確認した。各材齢における打継ぎ部を除いた（健全部とよぶ）平均中性化深さおよび最大中性化深さを図-4 に示す。暴露材齢 11 年までの水準 N の平均中性化深さの中性化速度係数は 1.18mm/√year で、水準 M の 0.266mm/√year の約 4.4 倍である。一方、最大中性化深さの中性化速度係数は、水準 N が 4.63mm/√year に対して水準 M は 1.84mm/√year で、その比は平均中性化深さの中性化速度係数より小さくなっている。なお、水準 M における平均中性化の中性化速度係数に、材齢 200 年を代入した場合、計算上では 3.76mm となり、JASS5 2009 に示されている計画供用期間の級の超長期仕様を十分に満足する。

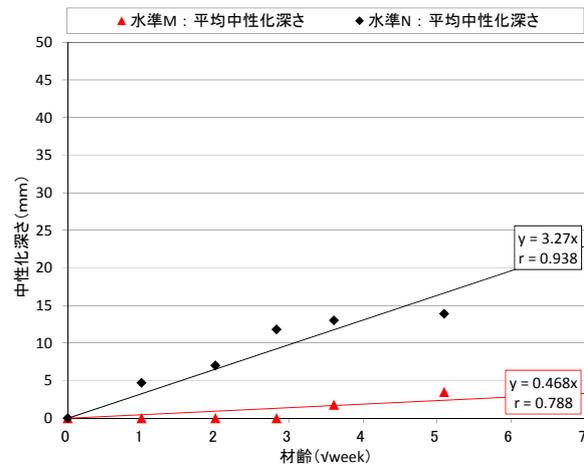
図-5 促進中性化深さの試験結果

次に、同一の材料および調合で、JIS A 1153 に準拠した促進中性化試験を実施した結果を図-5 に示す。水準 N における中性化速度係数は 3.27mm/√week で、水準 M の 0.468mm/√week の約 7.0 倍であった。これは、暴露試験での平均中性化深さの中性化速度係数の比（約 4.4 倍）に対して大きい。一定の湿度条件で実施される促進試験に比べて、雨など水分の影響がある環境条件の方が、水セメント比の影響が小さくなる既往の研究⁶⁾と同様の傾向が認められた。

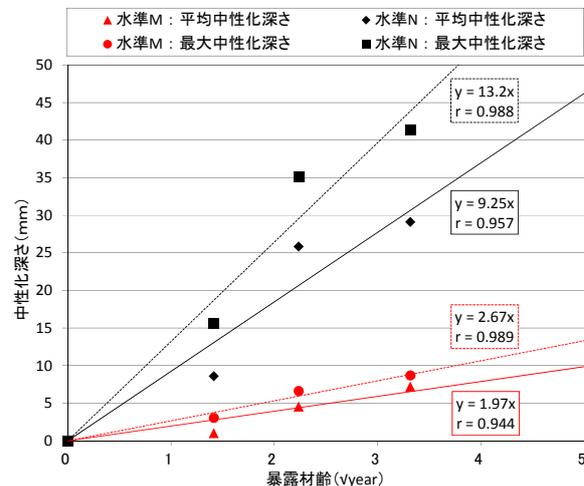
図-6 中性化深さの試験結果（水平打継ぎ部）

打継ぎ部の平均中性化深さおよび最大中性化深さを図-6 に示す。また、暴露材齢 5 年および 11 年のそれぞれの暴露供試体 A の状況を写真-5 に示す。暴露材齢 11 年における水準 N の水平打継ぎ部の平均中性化深さは 29.1mm で、鉄筋の内側まで達しており、鉄筋の周辺部でも中性化していることが確認された。一方、水準 M の水平打継ぎ部の平均中性化深さは 7.2mm で、最大中性化深さでも 8.7mm で、割裂面では鉄筋まで達していることが確認できなかった。しかし、暴露材齢 5 年でも鉄筋近傍で中性化している部分が確認できる水準もあることから、割裂面以外の打継ぎ部から鉄筋まで中性化が進行している可能性がある。よって、水平打継ぎ部を適切に処理しない場合には、水セメント比が 45% でも、約 5 年で 20mm まで中性化が達することがわかった。

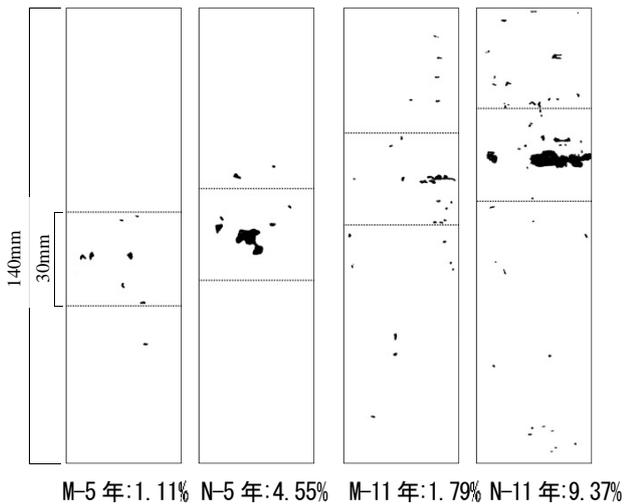
図-7 鉄筋腐食の状況の例

中性化深さの測定後に、埋め込み鉄筋を取り出し、腐食している部分の面積を測定した。測定は、透明なセロファンを用いて、腐食部分を正確に写し取り、展開後に二値化処理の画像解析によって、腐食面積を得た。なお、腐食面積率は、打継ぎ部を中心として長さ 30mm 部分と異形鉄筋の呼び径から求めた円周長さの積を分母にし、分子は腐食部分の面積として求めた。暴露材齢 5 年および 11 年のそれぞれの鉄筋の状況を写真-6 に示す。また、平均腐食面積率に近い水準における腐食状況の例を図-7 に示す。さらに、暴露材齢 5 年および 11 年の腐食面積率の結果を図-8 に示す (図-7 中の点線で挟まれた領域に該当する)。外観からもわかるように、水準 M については、ほとんど錆は見られない。確認された場合においても、ほぼ表面腐食にとどまっている。一方、水準 N については、明確な腐食が認められる。平均腐食面積率は、暴露材齢 11 年で 3 倍程度の差が生じている。

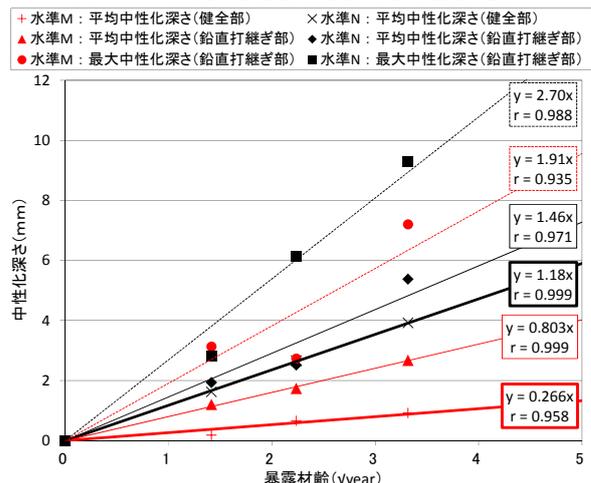
図-9 中性化深さの試験結果 (鉛直打継ぎ部)

暴露供試体 B における鉛直打継ぎ部の中性化深さの結果を暴露供試体 A の健全部の平均中性化深さと合わせて図-9 に示す。暴露材齢 11 年において、鉛直打継ぎ部の平均中性化深さは健全部に比べると大きいですが、その

程度は水平打継ぎに比べるとかなり小さく、割裂面では鉄筋まで達していることは確認できない。水平打継ぎ部では、ブリージングによりレイタンスが生じ、脆弱層が存在している一方で、鉛直打継ぎ部にはブリージングの影響が小さいことが主な原因と考えられる。

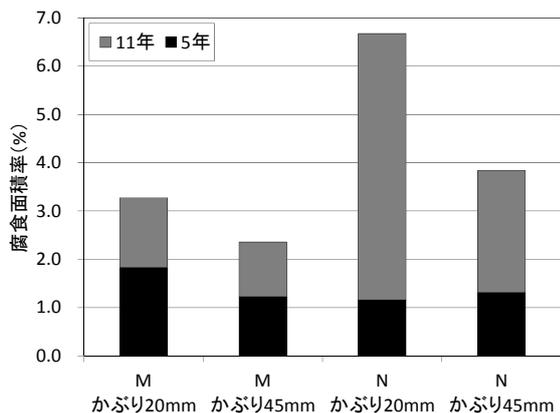
図-10 鉄筋の平均腐食面積率 (鉛直打継ぎ)

暴露材齢5年および11年の腐食面積率の結果を図-10に示す。なお、鉛直打継ぎ部における腐食面積率の算出は、ひび割れの影響を除くために、打継ぎ部を中心として長さ30mm部分と異形鉄筋の呼び径から求めた円周長さの積を分母にし、分子は腐食部分の面積として求めた。暴露材齢11年の水準Nにおける腐食面積率は、水準Mの約2倍であった。また、水準Nについては、5年から11年にかけて腐食面積率が大きく増加している傾向にある。前節で示した暴露材齢11年での水平打継ぎ部の平均腐食面積率（M-average:1.89%およびN-average:6.99%）と同様のかぶり厚さである20mmの結果（Mかぶり20

mm:3.27%およびNかぶり20mm:6.68%)を比較すると、中性化深さで得られた差より明確に小さい。よって、中性化以外の影響を受けたものと推察される。

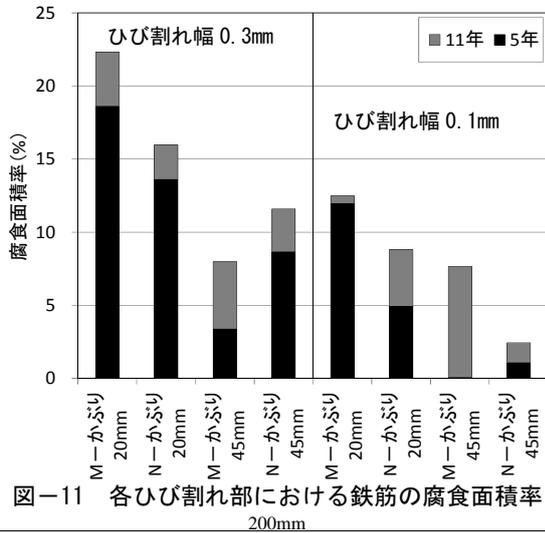
図-11 各ひび割れ部における鉄筋の腐食面積率

取り出した鉄筋の状況を写真-11から写真-14に示し、暴露材齢5年および11年の腐食面積率の結果を図-11に示す。また、各材齢におけるかぶり厚さ20mmでの腐食状況を図-12から図-15に示す。なお、ひび割れ幅を目標値に制御したひび割れを対象に評価し、ひび割れ部における腐食面積率の算出は、ひび割れ部を中心として長さ60mm部分と異形鉄筋の呼び径から求めた円周長さの積を分母にし、分子は腐食部分の面積として求めた(図-12から図-15中の点線で挟まれた領域に該当する)。暴露材齢11年におけるひび割れ幅0.3mmと0.1mmの腐食面積率を比較した場合、かぶり厚さに関係なく0.3mmの方が大きく、腐食速度の差が認められた。また、低水セメント比である水準Mの方が、腐食している部分が多い傾向にある。水準Nより強度の高い水準Mは、ひび割れ導入時に鉄筋とコンクリートの付着切れが大きくなることが考えられる。その場合、ひび割れ周辺部の鉄筋に沿って中性化は進行するが、写真-9からはその状況は確認できない。よって、付着切れによらず、

同程度のひび割れ幅を有する水セメント比の異なる鉄筋コンクリートにおいて、鉄筋の腐食は低水セメント比の方が、腐食しやすくなる可能性を示唆している。以上の結果から、ひび割れが生じた鉄筋コンクリートにおける鉄筋の腐食についてはさらに調査していく必要があると考えられる。
