# 報告 道路橋 RC 床版の断面修復における打継ぎ界面付着強度と改善方法に関する実験的研究

後藤 昭彦\*1・宮永 憲一\*2・松本 政徳\*3・渡邊 晋也\*4

**要旨:** 道路橋RC床版の上面側に発生する部分的な変状対策として、断面修復による部分補修を実施している。しかし、断面修復ではブレーカ等でハツリ処理を行うことも多く、既設コンクリートに発生した微細ひび割れ等の影響による打継ぎ界面の付着強度不足により、短期間で再び変状する場合もある。本報告は、ブレーカ等でのハツリ処理により不足した打継ぎ界面の付着強度を、表面処理などで改善する方法について、試験体による要素実験で検討したものである。その結果、ウォータージェットおよびスチールショットブラストによる研掃や微細ひび割れ補修剤塗布などの方法により付着強度を改善できることが判明した。

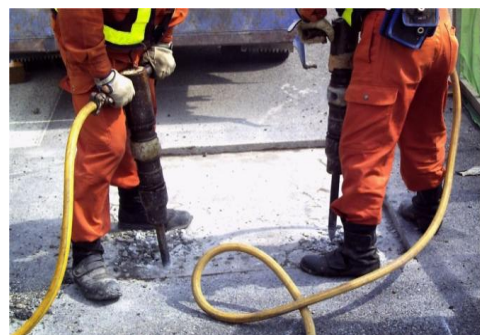
写真-1 ブレーカ等によるハツリ処理

筆者らが RC 床版上面の断面修復における実態調査を行った結果、応急的または部分的な断面修復の場合には、変状部のハツリ処理を写真-1 に示すような、比較的軽量で施工時間の早い、コンクリートブレーカなどの手持式動力工具（以下、「ブレーカ等」という）で行っていることが多く、また打継ぎ界面に対しても特段の処理を行っていないことが判明した。

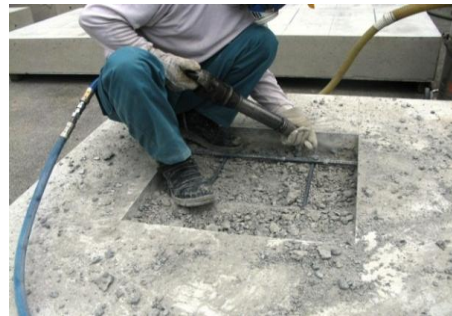
写真-2 ブレーカ等によるハツリ処理

ブレーカ等によるハツリ処理は、出来るだけ実施工を再現する目的で、まず 30kg 級のコンクリートブレーカを用いて、上側鉄筋位置までハツリ出しを行い、次に 7kg 級のピックハンマーを用いて、鉄筋裏やハツリ面を仕上げの方法で行った。その後、簡易な吸引機によりハツリ表面に残存コンクリート片や粉体の清掃を実施した。写真-2 にブレーカ等によるハツリ処理状況、写真-3 にハツリ処理面の状況を示す。

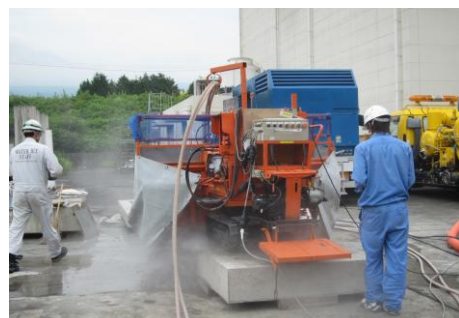
写真-4 WJ によるハツリ処理

WJ によるハツリ処理は、床版補修などに使用している WJ 機械を用いて、水圧や流量を調節しながら上側鉄筋下約 20mm までのハツリ出しを行った。その後、吸引器により残存コンクリート片や滞留水の清掃を実施した。写真-4 に WJ 機械によるハツリ処理状況を示す。

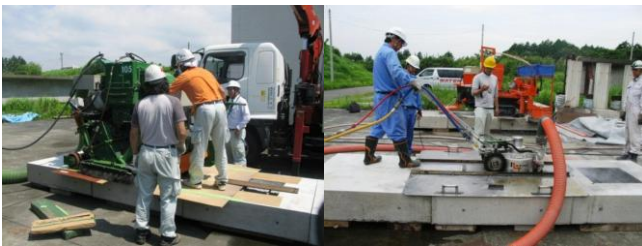
写真-5 研掃による表面処理

SSB による研掃には、床版増厚時の既設床版研掃などに用いる大型研掃機を使用した。また、投射密度の影響を検討するため、標準的な仕様を参考に、研掃回数を変

写真-5 (a) にSSBによる研掃状況を示す。

WJによる研掃には、写真-5 (b) 示すように、コンクリート舗装の目荒しなどに用いる、小型WJ研掃機を使用し、水圧や処理速度の影響を検討するため、事前の試験施工を踏まえ、以下の3ケースで実施した。

(a) SSB 研掃 (b) WJ 研掃

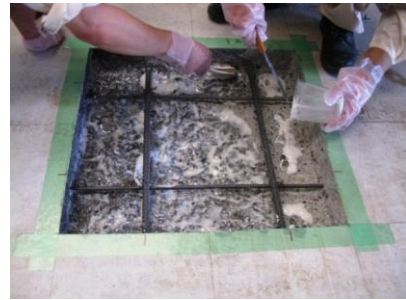
写真-7 コンクリート打継ぎ用接着剤

コンクリート打継ぎ用接着剤は、床版増厚におけるはく離耐久性の向上対策として、既往の研究<sup>3)</sup>によりその効果が確認されている。しかし、筆者らの行った研究<sup>4)</sup>では、ブレーカ等のハツリ処理を行った試験体にコンクリート打継ぎ用接着剤を塗布しても、微細ひび割れ等の影響により付着強度が大きく改善しないことが判明している。このため、床版増厚と同様にSSB研掃によりある程度の微細ひび割れ等を除去した後、写真-7に示すような、エポキシ樹脂系のコンクリート打継ぎ用接着剤を塗布し(塗布量 0.9kg/m<sup>2</sup>)、その効果を確認することとした。

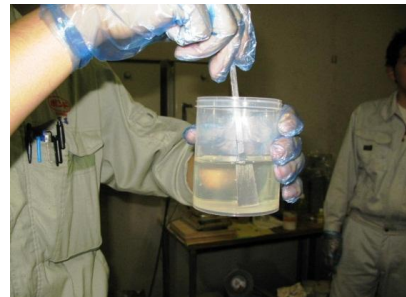
写真-8 含浸系接着剤

本実験では、微細ひび割れ等を補修する方法として、写真-8に示すような、低粘度のエポキシ樹脂系接着剤(以下、「含浸系接着剤」という)を塗布した。塗布量については、事前の性能試験に基づき 0.3kg/m<sup>2</sup>とした。
