報告 輪荷重試験機を用いた中央載荷・偏心載荷による CFRP プレート補強 RC 床版の疲労耐久性に関する研究

加藤 貴久^{*1}・細川 真利^{*2}・西 弘明^{*3}・渡辺 忠朋^{*4}

要旨：本研究では、CFRP プレートを既設 RC 床版下面に接着する補強工法による、RC 床版の疲労耐久性の向上を確認することを目的に、実物大 RC 床版を用いて輪荷重走行試験を実施した。補強材と既設コンクリート間の接着面に作用する付着応力は輪荷重の走行位置によって変化することを考慮し、本試験においては、床版中央部の範囲と支点寄りに偏心させた範囲の 2 通りの走行範囲による輪荷重走行試験を実施した。実験の結果、輪荷重の走行位置に関わらず、RC 床版下面への CFRP プレートの接着工法によって RC 床版の疲労耐久性が大幅に向上することが確認された。

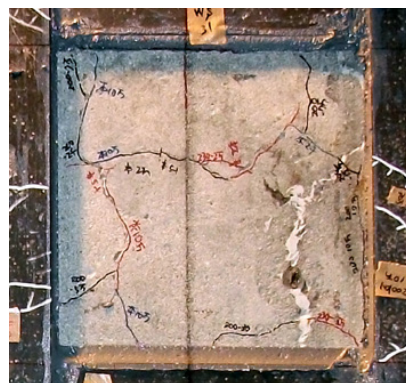
写真-3 母床版の損傷状況

Case2 供試体は、荷重 170 kN までは補強材の剥離は見られず、荷重 200 kN の 1 万回走行終了後に橋軸直角方向の CFRP プレートで僅かに剥離が確認された。その後、走行回数の増加に伴って剥離範囲が漸増し、荷重 260 kN の走行回数 1 千回で押抜きせん断破壊に至った。この際、ハンチ部が破壊の起点となることはなかった。補強供試体の下面側コンクリート露出面の損傷状況の一例を写真-3 に示す。本工法では、コンクリート露出面を広く確保できていることから、目視で損傷状況の推移を容易に観察することが出来た。

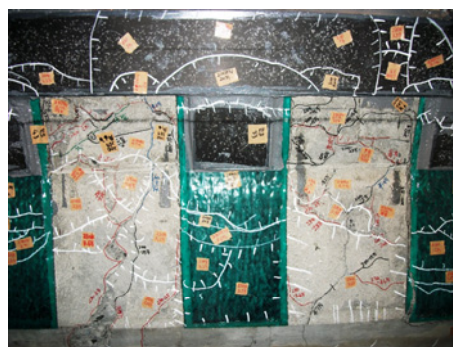
写真-4 ハンチ部の状況 (Case4 供試体 破壊直前)

一方、Case4 供試体は、ハンチ部に集中して剥離が生じた。ただし、図-5 中に示したハンチ部全体に、補強材の剥離が進展したのは、床版破壊時直前であった。Case4 供試体の破壊直前の損傷状況を写真-4 に示す。実験時の経過観察から、破壊時直前までは、ハンチ隅角部で、かぶりコンクリートの表層を伴いながら局所的な補強材の剥離が見られたものの、最終的には補強材の定着が完全に喪失し押抜きせん断破壊に至った。なお、Case2, 4 供試体共に補強材の破断は見られなかった。

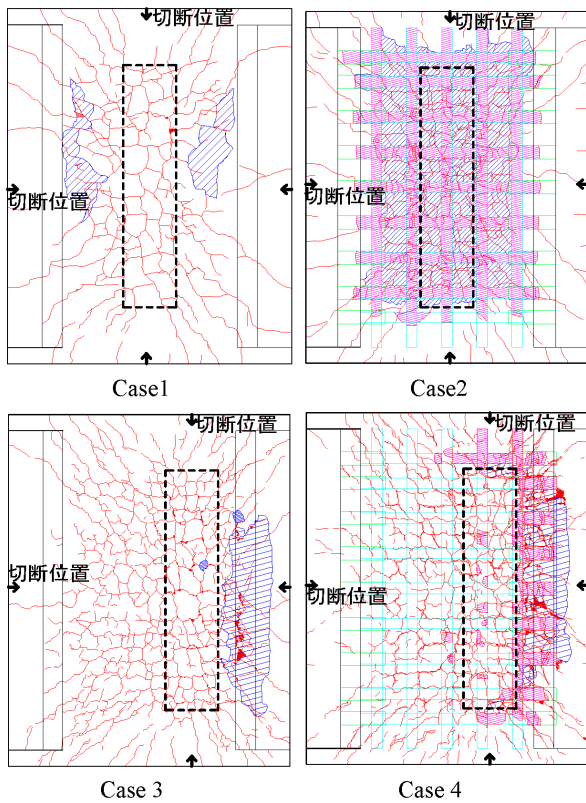
図ー5 実験終了後の供試体下面のひび割れ状況

打音検査と目視観察により確認した実験終了後の下面のひび割れ状況を図-5 に示す。凡例のように、各変状部位について色分けした。

Case1, 3 供試体を比較すると、ダウエル効果によって剥離剥落範囲が異なっている。Case1 供試体は左右対称であるのに対し、Case3 供試体は右側のハンチ部分に集中し、ハンチ内部にまで剥離剥落範囲が及んでいた。

Case2, 4 供試体を比較すると、無補強の場合と同様に剥離範囲が異なった。Case2 供試体は、コンクリートと CFRP プレートが接着されたまま、かぶりコンクリートの表層がひび割れる形態で、補強材が剥離した。その範囲は床版全体に及び、膜のような状態となった。

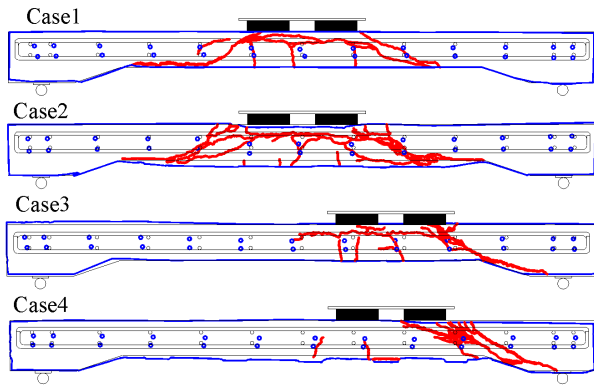
(a) 直角方向断面

切断面のひび割れ状況を図ー6に示す。赤がひび割れ、青は実際の供試体の外形と鉄筋の位置を表す。

Case1, 2 供試体は、①曲げひび割れ、②上側主鉄筋に平行な水平ひび割れ、③下側主鉄筋から下のダウエル効果によるひび割れ、④荷重ブロック端部から斜め下へ伸びるひび割れが、ほぼ左右均等に発生している。Case 2 供試体は、CFRP プレートが剥離の際周辺のコンクリートを伴い膜状に剥離した。

Case 3, 4 供試体のひび割れは右側ハンチ部に集中した。Case 4 供試体は、上側主鉄筋に沿う水平方向のひび割れは殆ど見られなかった。Case 3 供試体は、ダウエル効果によるひび割れがハンチ部にまで達している。このため、せん断耐力としてはかぶりが厚い分、ダウエル効果の抵抗分が増加したと考えられる。Case 4 供試体は、せん断力の大きく発生するハンチ側に荷重ブロック端部から伸びる斜めひび割れとダウエル効果によるひび割れのみが発生した。樹脂注入痕から予備荷重時に発生したと思われる曲げひび割れはあるものも、補強後には曲げひび割れや上側主鉄筋に平行な水平ひび割れは発生していない。補強により曲げ剛性が増加した分、相対的にせん断剛性は低下し、せん断力の大きく発生するハンチ側に損傷が集中したものと考えられる。

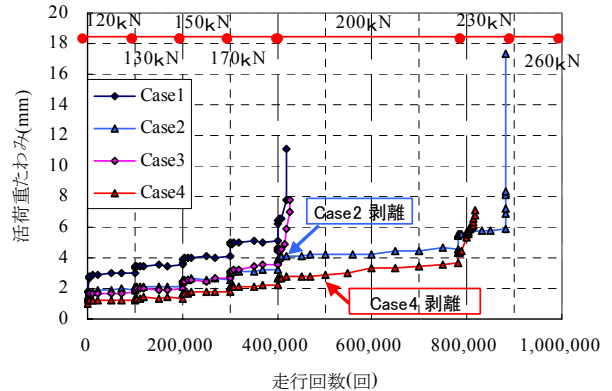
図—7 各供試体の走行回数と活荷重たわみとの関係

走行回数と輪荷重走行範囲中央の活荷重たわみの関係を図—7に示す。活荷重たわみは載荷たわみから残留たわみを差し引いた値である。Case2, 4 供試体については CFRP プレートの剥離が確認された時点を図中に示している。

Case1, 2 供試体は、活荷重たわみが約 6mm, Case3, 4 供試体では、活荷重たわみが約 4.5mm で立ち上がった。一方、Case 2, 4 補強供試体は、CFRP プレートの剥離に伴う活荷重たわみの急激な変化は見られない。部分的な剥離が供試体全体の剛性低下を招くまでには至っていないためであると推察する。

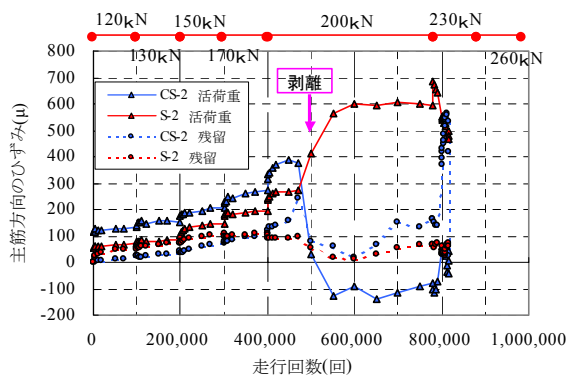
図—9 主鉄筋と CFRP プレートのひずみの変化 (Case4)

Case 4 供試体は、図—9 に示すように、主鉄筋方向のひずみで剥離に伴い鉄筋応力の急増が起きている。剥離に伴い CFRP プレートの活荷重ひずみが減少しその分鉄筋ひずみが増加している。これは、中央載荷では、剥離状況や切断面の状況から判断して床版全体で抵抗しているため、一部が剥離しても鉄筋応力の急増は起きなかったためと推察される。偏心載荷では、せん断力が大きく作用し剛性が変化するハンチ隅角部の先端において、剥離に伴いそれまでの一体性が崩れることで、応力の伝達之急激に変化したと推察される。

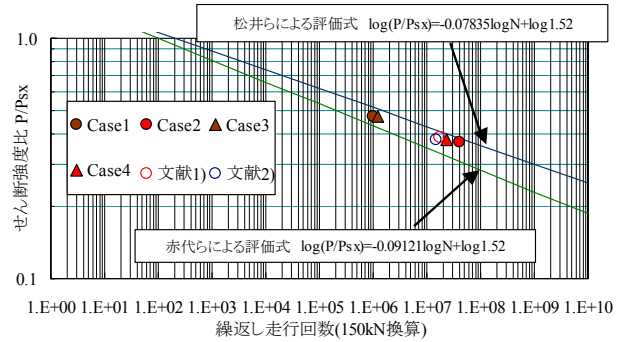
図-10 既往の S-N 曲線との関係

連続繊維シートを用いた異形鉄筋床版の輪荷重走行試験の結果から、松井らは連続繊維シートで補強された床版の押抜きせん断耐力 (P'_{ssi}) 評価式 (式(6)) を提案している⁵⁾。Case2, 4 供試体共に、配力筋方向の補強材は破断していなかったため、文献 5)より式(6)が適用できる破壊形態であると考えた。一方、赤代らは丸鋼鉄筋を用いた床版の輪荷重走行試験の結果から評価式 (式(4)) を提案している⁶⁾。本実験結果について、松井らの提案式 (式(3)) 及び赤代らの提案式 (式(4)) と比較した。図-10に既往の S-N 曲線との関係を示す。図中には参考データとして、過去実施した CFRP プレート補強結果もプロットした^{1), 2)}。

本研究の全ての供試体が、松井らの提案式 (式(3)) 及び赤代らの提案式 (式(4)) との間に位置することから、CFRP プレートで補強された床版において、中央荷重及び端部荷重を行った場合でも、既往の研究で提案されているこれらの評価式での評価が可能であると考えられる。

- 2) 無補強供試体では、荷重位置による破壊時走行回数への影響は見られなかった。荷重位置が支点に近い偏心荷重では、床版に作用するせん断力が大きくなるが、耐力も増加したことが影響したと推察される。
- 3) 補強供試体では、いずれの荷重位置の場合でも、コンクリートと補強材が接着されたままかぶりコンクリートの表層のひび割れる形態で補強材の局所的な剥離が開始した。中央荷重に比べて偏心荷重で補強効果が少ない要因として、偏心荷重では、局所的な剥離に対する応力の再分配による抵抗ができないことや、中央荷重に比べて接着面に作用するせん断応力が大きくなることが挙げられる。
- 4) 既往の研究で提案された疲労寿命評価式と実験結果の比較から、CFRP プレートで補強された床版においても、荷重位置に関らず既往の評価式により概ね評価が可能であることが確認された。
