# 論文 タイ国の高速道路で発見された熱帯地域における ASR の実態

**要旨:** 日本の政府開発援助により、タイ国に建設された高速道路のコンクリートのひび割れによる劣化原因について、岩石学的試験に基づく分析を行った。その結果、粗骨材には花崗岩マイロナイトのものと石灰岩などを主体とするものがあり、前者に進行したアルカリシリカ反応 (ASR) の発生が認められた。観察結果は構造物の劣化とも対応し、劣化には ASR の関与が大きいと考えられた。細骨材は通常は非反応性の花崗岩であったが、軽微な ASR が発生していた。これについては、熱帯多雨地域での風化作用により溶脱したシリカから生成したオパールが原因と推察した。日本国内とは異なる熱帯気候下の特徴的な ASR が認められた。  
**キーワード:** アルカリシリカ反応, マイロナイト, 花崗岩, 風化作用, 岩石学的試験, 熱帯多雨地域

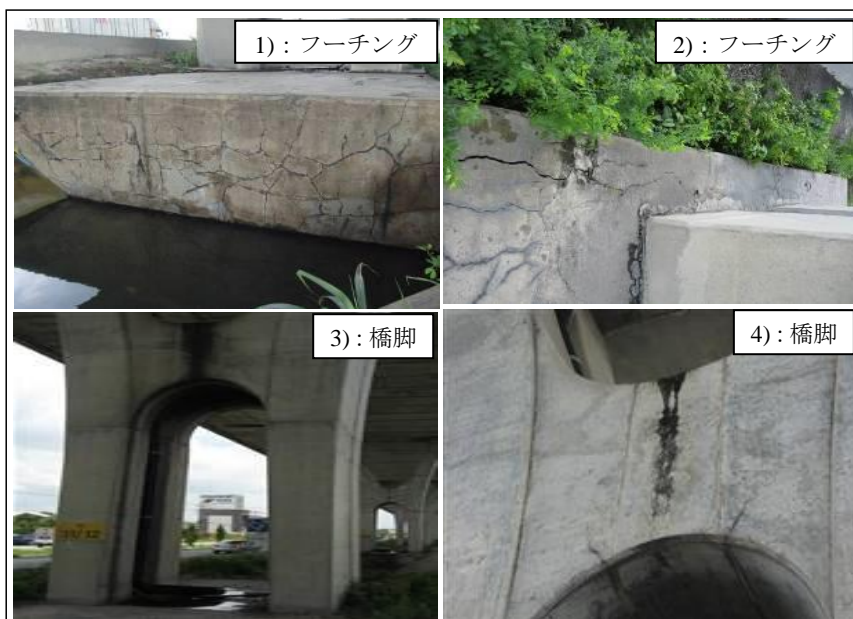
写真-1 構造物の劣化状況

用、2000 年 2 月より全線で供用されている。劣化は構造物全体の半数近くに相当する 1000 を超える Pile Cap (フーチング) と X 型 PC 橋脚の部材において、主にひび割れとして発生 (写真-1) し、とくにフーチングには調査対象の約 1 割に幅 3mm を超える顕著なものを含む、密集した地図状のひび割れが発達している。このひび割れは 2004 年には既に認識され、エポキシ樹脂注入による補修がなされたが、その後もひび割れは拡大し、新たなひび割れの発生による再劣化が確認されている。タイ国の高速道路のフーチングはタールエポキシなどの防水処理がなく、また一部は埋め戻しもされていないために、降雨時には周囲が湛水する (写真-1 の 1))。一方、橋脚のひび割れはフーチングと比較してかなり軽微である。また、上部構造 (スーパーストラクチャー) にはプレキャスト製品が使用されており、劣化は認められていない。本研究で試験したコア試料は、1998 年に建設された構造物のフーチングから採取されたものである。

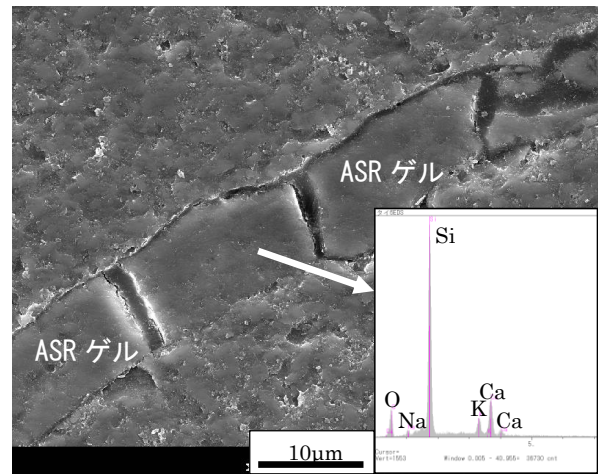
図-2 脈の二次電子像と成分分析結果

ASR ゲルの滲出や極微細な脈を伴う花崗岩の細骨材粒子について、SEM-EDS による分析を行った。図-2 は写真-5 の脈の二次電子像による拡大と成分分析結果である。形態と成分から非晶質の ASR ゲルであり、脈はひび割れを ASR ゲルが充填したものであることが確かめられた。また、この花崗岩には写真-7 に示すように白雲母または黒雲母が変質し、非晶質ないし低結晶質の物質を生成している部分が偏光顕微鏡下でしばしば見られたが、このような部分の多くには図-3 の反射電子像と成分分析結果に示すように ASR ゲルの結晶化による二次生成物（ロゼット状の ASR ゲル）が生成していた。以
