論文 乾燥・湿潤繰り返しを受ける A S R 劣化コンクリート内部の湿度変化

鍵本 広之^{*1}・安田 幸弘^{*2}・木下 茂^{*3}・川村 満紀^{*4}

要旨: 乾燥状態に置かれていたコンクリートを加湿した時、表面から約 5 cm までの表層部の相対湿度は急激に増大し約 10 日以内に 80%R.H. 以上まで回復するが、20 cm 位置では加湿の影響は大きく遅れる。一度乾燥したコンクリートが乾燥・湿潤繰り返しを受ける場合、コンクリート体内の相対湿度は比較的短期間の間に湿度低下・湿度回復が生じる。太平洋岸で屋外曝露した大型円柱供試体内の相対湿度は年間の環境湿度変化に追従して変化するが、表層より 5 cm 以浅で A S R 膨張発生限界湿度 80%R.H. を下回るもののそれ以深では 90%R.H. 以上を保っていた。日間の環境湿度の変動に対しては、表層部の相対湿度の変化は殆どなかった。

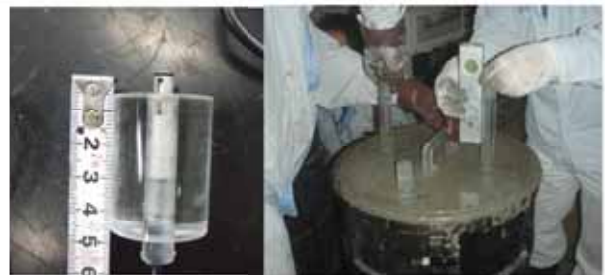
表 - 2 に示した配合をもつコンクリートを練混ぜ、直径45cm、高さ90 cm (非反応性骨材を用いた供試体の高さは45cm) の大型コンクリート円柱供試体を作製した。供試体の作製においては、供試体上部から温湿度計埋設のための空間を作るために、先端に直径10 mm、長さ10 mmの突起をもった直径30 mm、長さ400 mmの亚克力棒を図 - 1 に示した温湿度計埋設位置を目指して供試体上面から精度よく鉛直に埋設し、コンクリート打設後1日目に上記亚克力棒を抜き取った。図中の黒丸印は温湿度計を示し、数字は側表面からの埋設深さを表す。温湿度計はそのまま埋め込むのではなく、温湿度計埋設後完全な気密性を確保するため、事前に上記と同直径の亚克力棒 (中央に直径6 mmの穴を開けたもの) に直径6mmの温湿度センサーを接着剤で固定した温湿度計ユニットを準備し、埋設前に温度35°C、相対湿度60%の環境下でキャリブレーションを行っておいた。これらの温湿度計ユニットをコンクリート円柱の側表面から1cm、2cm、3cm、4cm、5cm、10cm、20cmの7箇所の温湿度計埋設空間 (直径30 mm、深さ300 mm) の最深部に挿入した後に、残りの上部260 mm部分を表 - 2 に示すコンクリートから粗骨材を除いたモルタルで充填した (写真 - 1)。

写真 - 1 温湿度ユニットとその設置状況

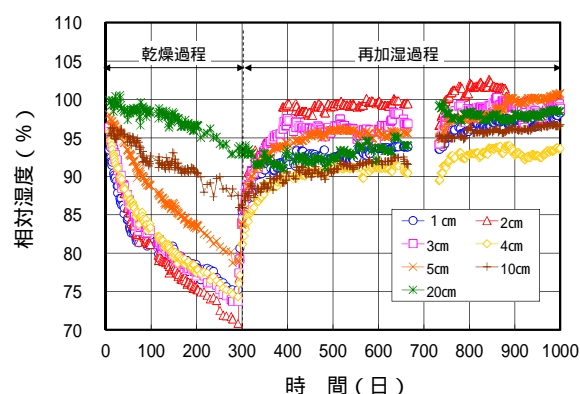
乾燥および再加湿の全過程を通して測定された相対湿度の変化を図 - 2 に示す。この図から, 乾燥過程においては表面から 4cm 以内の相対湿度は時間の経過とともに徐々に低下するが, 5cm 以上の深部では相対湿度の低下

図 - 2 ASR 劣化円柱コンクリート内部の相対湿度の時間に伴う変化(ケース)

速度は小さく, 深部になるほど外部環境の影響を受けにくいことがわかる。また, 再加湿過程開始後コンクリート内部における相対湿度は深さによって異なる速度で上昇する。特に, 表面から 10cm 位置における相対湿度は直後から時間とともに徐々に増大するが, 20cm 位置では再加湿開始後約 100 日まで依然減少の傾向にあり, その後 95%R.H. に向かってゆるやかに上昇することがわかる。なお, 1 cm 位置における再加湿後の相対湿度の上昇程度がさほど大きくなく, 20 cm 位置のそれと同程度で推移している。外部環境に近い部位では外部の湿度変化に敏感に反応し湿度上昇は早く 95%R.H. に近づくはずであるが, 上記のようになった原因は不明である。

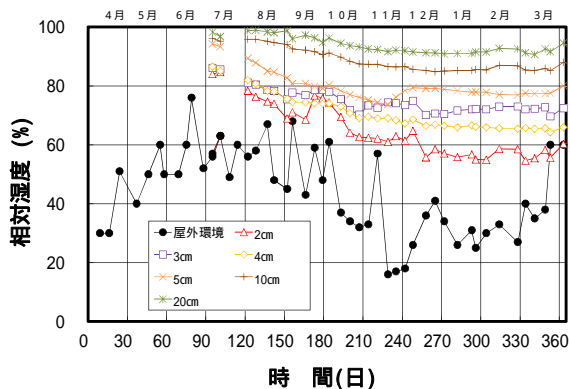
材を含有した供試体の相対湿度変化を図 - 5 (b)に示すが、ASR劣化ひび割れが多数発生しているコンクリート体内の相対湿度の変化は非反応性骨材コンクリートのそれと概ね同様であるものの、表面から5 cmより浅い部分の相対湿度は非反応性骨材コンクリートと比較して環境湿度の低い冬季においてはより低い値を示す。ここで深さ4 cm位置における相対湿度が3 cm位置のそれと比較し低い値をとっており、表面からの深さに従った相対湿度の順序になっていない。これは、コンクリート円柱表面に多数生じたひび割れが温湿度計を埋設した空間にまで達していたものと推定される。また、当初1 cm位置にも温湿度計を設置していたが、実験期間が長期に及んだことから測定不能となったためデータから削除した。

図 - 5 (b) 屋外曝露したコンクリート円柱内部の相対湿度の時間の伴う変化 (ケース)

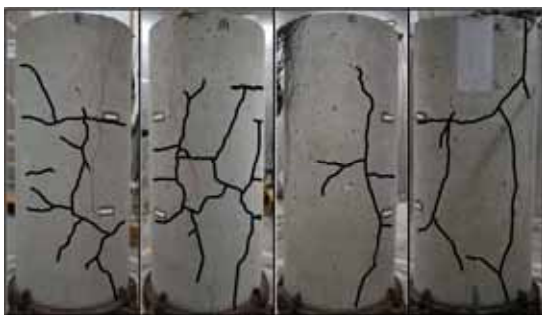
反応性骨材コンクリートでは図 - 3 に示すようにASR膨張が生じるため、写真 - 2 (a)に示すように供試体のコンクリート表面にはASR劣化ひび割れが入っていた。ここではひび割れは幅が0.05 mm以上のものをスケッチしているが、それ以下のひび割れも多数存在する。また写真 - 2 (b)は、表面ひび割れの深さや内部ひび割れの発生状況を知るために、供試体下部から試料を採取し蛍光染料含有エポキシ樹脂を含ました扇状のコンクリート片の研磨面を普通光およびUV光の下で撮影した写真である。

写真 - 2 (a) 円柱表面に入ったASR劣化ひび割れ (ケース の終了時の供試体表面のひび割れ状況)

写真 - 2 (b)に見られる表面から内部に向かって進展した幅1~2 mmの太い楔形のひび割れは写真 - 2 (a)に見られる表面ひび割れのうちの1つである。この写真から、表面ひび割れの深さは実験終了時には約5 cmにまで達していたことがわかる。また、この蛍光写真から、表面ひび割れ以外に肉眼で観察できる程度のひび割れが多数存在することがわかる。
