論文 PC グラウト充てん・充てん不足境界近傍で著しく腐食した PC 鋼材 束内部における LiNO_2 水溶液注入補修の適用性

要旨: 既設 PCT 橋のグラウト充てん・充てん不足境界近傍で塩化物イオンにより著しい腐食が生じた PC 鋼線束内部を対象に、 LiNO_2 水溶液注入による腐食抑制工法の適用性を明らかにすることを目的として、同部を模擬した試験体に水溶液を注入し、対象領域から採取した錆試料のイオン分析を行った。一孔式の自然流下・減圧注入併用方式の試験体では、対象領域において塩化物イオンによる腐食を抑制するのに必要とされる亜硝酸イオンが供給されているのを確認でき、本方法の適用性および妥当性が確認された。また亜硝酸イオンを十分に供給できたのは、減圧注入方式による真空脱泡作用が有効に機能したためと推察された。

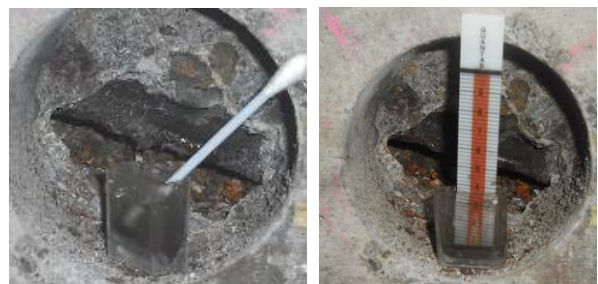
写真-1 既設 PCT 桁の主ケーブルに生じた腐食の一例

(1) 既設PCT桁橋の主ケーブルの腐食事例

(2) 精製水による拭き取り

(3) 錆層から塩化物イオン検出

近年、供用後数十年が経過した既設ポストテンション方式の PC 橋において、グラウトの充てん不足が確認されている。そのうち、寒冷地など凍結防止剤を使用する環境の橋梁では、グラウト充てん不足部に塩化物イオン (以下、 Cl^-) が侵入し、PC 鋼材の腐食や破断が報告されている (例えば¹⁾)。既設 PCT 桁の上縁定着ケーブルに生じた腐食の一例を写真-1 に示す。φ7mmPC 鋼線の 12 本束 (12φ7mm) の 1 本ごとの区別が付かない程の著しい腐食が確認された本例では、精製水を用いた表面錆の拭き取り調査を行ったところ、 Cl^- が検出された。従来、既設 PC 橋のグラウト充てん不足への対策としては、グラウト再注入が行われてきたが、本例のように Cl^- により著しい腐食が生じた PC 鋼材に対しては Cl^- を存置したままの補修となるために、再劣化が生じる可能性が考えられた。

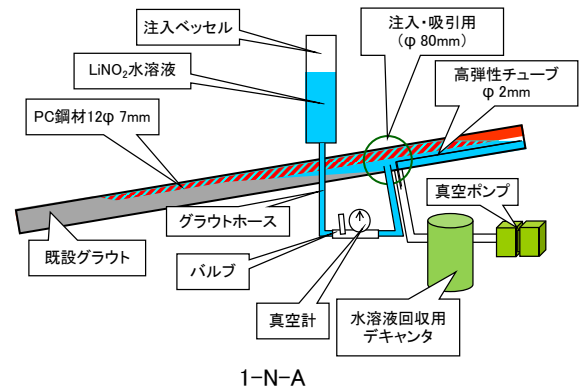
図-2 LiNO_2 水溶液の注入方法概要図

()は実施工で必要となる削孔径の例を示す。
高弾性チューブを挿入位置では挿入作業のため、 $\phi 80\text{mm}$ が必要となる。

本補修工法の施工方法について既報⁹⁾では、従来のグラウト再注入試験⁶⁾でシース上端部近傍にエア溜まりが生じやすいとの知見から、最も補修困難な領域を一旦同部と想定し、同領域に確実に LiNO₂ 水溶液を供給することを目的に施工方法を検討している。その結果、定着部背面の密閉度に応じて適切な方法が異なり、定着部以外の密閉性を確保した状態で真空ポンプを用いてシース内部を減圧し、真空ポンプ停止前後の真空度を測定するリークテストにおいて真空度の変化が大きい、すなわち密閉性が低いと判断される場合には、図-2 の 1-N に示すような透明管を用いた自然流下方式 (以下、自然流下方式)、一方、上記リークテストにおいて真空度の変化が無いもしくは微小である、すなわち密閉性が高いと判断される場合には、図-2 の 1-N-A に示すような真空ポンプに接続

また、実施工では PC 桁の損傷を最小限にすることが望ましいため、**図-2** の 1-N-A に示すように既報⁸⁾に準じた $\phi 80\text{mm}$ のコア孔を、ブリーディングによる PC グラウト充てん不足が生じやすいと考えられるウェブ上端近傍の 1 箇所のみ削孔し、ここに水溶液注入用グラウトホースと、自然流下方式における排気口と減圧注入方式における吸引口を兼ねる高弾性チューブの両方を設置し施工する方法（以下、一孔式）を標準としている。一方、同コア孔から検束尺としてピアノ線や高弾性チューブを下方向に挿入し、グラウト充てん・充てん不足境界の概略位置を推定後、同位置への追加削孔を行い水溶液の注入口とする施工方法（以下、二孔式）が適用できる場合もある。そこで本実験では、一孔式を基準とし比較のため二孔式も考慮した。

以上の試験要因をまとめると**表-2**となり、 LiNO_2 水溶液の注入方法の概要はそれぞれ**図-2** に示す通りとなる。なお、試験体名は「削孔数（1 または 2）-自然流下方式（N）-減圧注入方式の有無（A または 無）」とした。
