論文 かぶりコンクリートが電気化学的鉄筋腐食診断に及ぼす影響要因の検討

野田 貴之*1・福山 智子*2・長谷川 拓哉*3・千歩 修*4

要旨：電気化学的診断法は鉄筋腐食の診断法のひとつであるが、実際の腐食状況と電気化学特性値による腐食評価に差異が生じることがある。本稿では実構造物を対象に実際の腐食状況を目視観察した結果と電気化学的診断法から得た腐食指標値を照合し、差異があることを確認した後、その影響要因として焦点を当てたかぶりコンクリートの塩化物イオン濃度及び細孔構造について検討を行った。その結果、電気化学的鉄筋腐食診断に対する影響要因は細孔構造に関する、粗大空隙径とゲル空隙径の総細孔量である可能性が得られた。
キーワード：鉄筋腐食、非破壊検査、自然電位、コンクリート抵抗、塩化物イオン、細孔容積

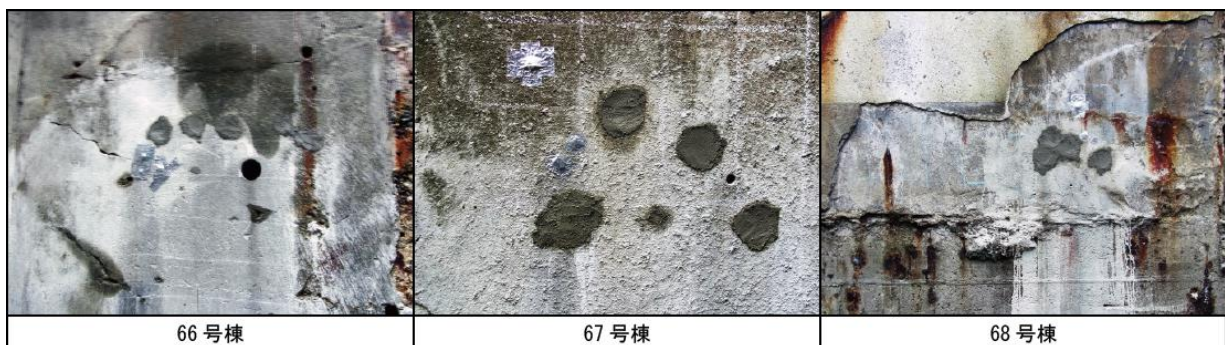
写真-1 各棟の外観状況

66号棟, 67号棟, 68号棟における測定箇所周辺の外観状況をそれぞれ写真-1に示す。

66号棟は対象外壁面下部に斜め方向の深いひび割れと上部に水平方向のひび割れが見られた。対象外壁面中頃にはモルタル仕上げが多少剥落している部分が見られた。但し、鉄筋の露出などは見られず、錆汁に関しては、赤褐色の錆汁が写真の右側に見られる程度である。

67号棟は3棟の中でも比較的健全であり、対象外壁面周辺にひび割れはほとんど見られなかった。対象外壁面上部に1箇所のみ規模の小さなひび割れとそこから滲み出る赤褐色の錆汁が観察された。

68号棟は3棟の中で最も変状の規模が大きく、ひび割れ箇所も多く、対象外壁面上部には濃い赤褐色でよだれ状の錆汁が見られた。また、測定対象とした部分は一層分のモルタル仕上げの剥落が観察された。下部では、黒色の錆汁が斑状に多く滲み出ているところが観察された。

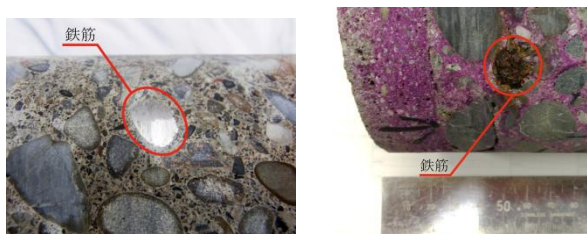
写真-2 腐食状態とグレード付けの例

(66号棟 グレード1, 鉄筋断面には薄茶色の錆が少し見られる程度であり、周囲はほとんど錆びていない)
(68号棟グレード4, 鉄筋断面は黒色の錆が見られ断面に傷が見られる。周囲にも錆が見られる。)

電位による腐食判定は表-6に示すASTM C 876の腐食判定基準を用いた。ASTM C 876では、銅硫酸銅電極（C.S.E.）を照合電極として用いているが、本測定では照合電極として銀塩化銀電極（Ag/AgCl）を用いたため、標準水素電極を基準とした電位差により補正を行った。また、目視による腐食評価は、今回の対象構造物が重要文化財であり鉄筋のはつり取りは行わなかったため、写真-2に示すようなコア側面、またはコア採取後の外壁内部に見られる鉄筋断面の変状及び鉄筋断面周囲の腐食厚さの目視観察により行い、指標化は表-7の鉄筋腐食グレード表に準じて行った。

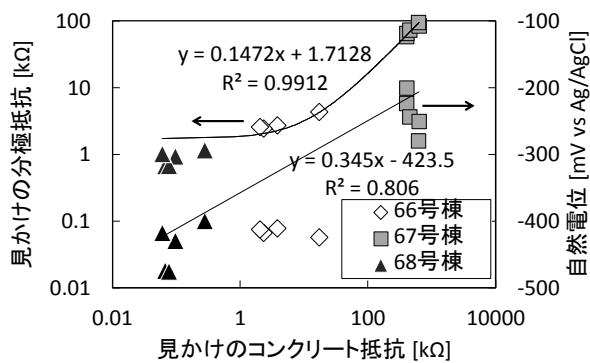
図-5 コンクリート抵抗-分極抵抗, 自然電位の関係

図-5 は、コンクリート抵抗-分極抵抗間とコンクリート抵抗-自然電位間の相関を検討したものである。収まりの都合上、図-5の左側縦軸と横軸は対数表示してある。

かぶりコンクリートの抵抗は、含水率・塩化物イオン量・水セメント比などによって変化するかぶりコンクリートの性状を示す重要なファクターである⁵⁾。調査結果より、かぶりコンクリートの抵抗は鉄筋とコンクリートの界面の抵抗である分極抵抗にも大きく影響を及ぼしていることが確認できた。また、自然電位の測定値とも相関が確認された。よって、自然電位は鉄筋の腐食状態のみならずかぶりコンクリートの性状にも影響されており、自然電位のみでは腐食診断を行うのは困難であることが再確認された。

1) コンクリート抵抗は分極抵抗及び自然電位との高い相関が見られたことから、腐食度の判定は自然電位のみにより行うことは困難であり、分極抵抗そしてコンクリート抵抗と併せて行う方が良い。

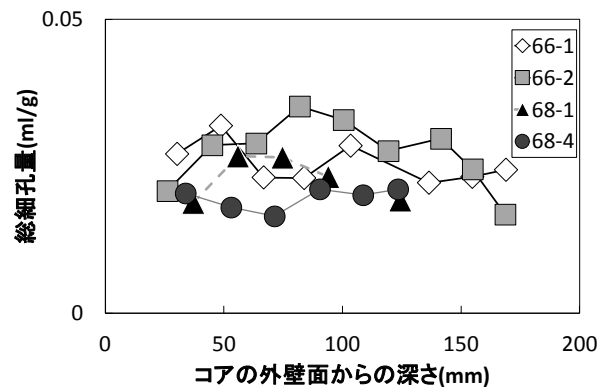
図-6, 7, 8, 9にそれぞれ全空隙径, 粗大空隙径, 毛細管空隙径, ゲル空隙径に対する総細孔量の深さ方向の分布を示す。また図-10に各建物の塩化物イオン濃度分布を示す。表-8は、各建物のCI濃度(化学組成)と総細孔量(細孔構造)を対象として5%有意水準の分散分析を実施し、かぶりコンクリートが持つ特性が各建物の間で有意に異なっているかについての検討を行った結果を示したものである。

図-6 全細孔径のコア深さ方向の総細孔量分布

図-7 粗大空隙径のコア深さ方向の総細孔量分布

図-8 毛細管空隙径のコア深さ方向の総細孔量分布

図-9 ゲル空隙径のコア深さ方向の総細孔量分布

この結果より、1. ゲル空隙の総細孔量と 2. 粗大空隙の総細孔量という 2 つの要因が 66 号棟と 68 号棟の間で有意に異なっているとの結果が得られた。

この中で、ゲル空隙については空隙中に存在する水分の移動が遅く、環境の湿度変化に大きく影響を受けないものと予想され、かぶりを持つ固有の含水特性を代表する指標である可能性がある。一方、粗大空隙径を持つ空隙は比較的大きな空隙であり、空隙中の水分の移動が迅速に起こると考えられる。この迅速な水分移動がかぶりの電気化学特性に影響を及ぼしている可能性も考えられるが、水銀圧入法を行う際の試料の前処理時に粗大空隙のばらつきが生じた可能性もあり、さらなる検討を要する。

2) 分散分析により、粗大空隙径及びゲル空隙径に対する総細孔量の 2 群のデータについて有意差があるという結果が得られた。
