論文 軸方向鉄筋の内側に円形帯鉄筋を配置した壁式橋脚の長辺方向における正負水平交番載荷実験

要旨: 鉄筋コンクリート柱の軸方向鉄筋の内側に円形のスパイラル状に加工した鋼材を配置することにより、柱の変形性能が向上することが確認されている。今回、壁式橋脚の長辺方向荷重に対するじん性を確保することを目的として、軸方向鉄筋の内側に円形スパイラル状の鋼材を部材基部に配置し、その位置に損傷を誘導するため軸方向鉄筋の外側に配置したせん断補強鉄筋の量を変化させた供試体を製作し、正負水平交番載荷実験を行った。その結果、長短辺比の大きな壁式橋脚の長辺方向の荷重に対しても変形性能が向上することがわかった。

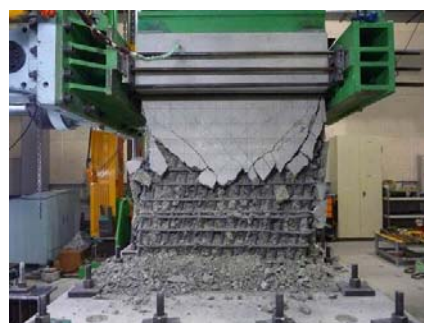
写真-1 No.1 10 δy 載荷時

No.1は、外巻き帯鉄筋にD13の異形鉄筋を用いて、配置間隔を100mmとした。耐力比は損傷を誘導する区間で1.23、 10ϕ 区間で1.53、一般区間が1.23である。1 δy 時の引き側、押し側それぞれで供試体の圧縮縁から載荷位置を結ぶ方向の斜めひび割れが発生した。その後、荷重の増加とともに斜めひび割れの本数も増え、柱基部の軸方向鉄筋が降伏した。3 δy 時以降は新たなひび割れの発生は殆ど見られず、柱基部の圧縮縁から載荷点を結ぶ斜めひび割れ幅が拡大した。6 δy 時にはひび割れに沿って柱基部のかぶりが剥落し、荷重が急激に低下した。載荷終了後の損傷状況を確認したところ、内巻き帯鉄筋は変形などを生じておらず、コアコンクリートがもれ出すような状況は確認されなかったが、内巻き帯鉄筋の外側

のコンクリートが柱全面にわたって損傷していた。No.1の最大変位時（10 δy ）の写真を写真-1に示す。

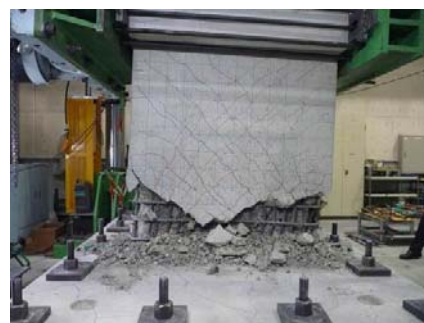
写真-2 No.2 14 δy 載荷時

1 δy 時のひび割れは、No.1と同様に柱基部の圧縮縁から載荷点を結ぶ方向に斜めひび割れが発生し、荷重の増加とともにひび割れの本数も増加し、柱基部の軸方向鉄筋が降伏した。4 δy 載荷時は外巻き帯鉄筋を2段配置している位置より下となる、フーチングからの高さが400mmまでの範囲にひび割れが集中し、柱基部の圧縮縁にて圧壊が確認された。載荷の継続に伴い柱基部のかぶりが徐々に浮上り、7 δy で柱基部のかぶりコンクリートが引張側の面から中央に向かってくさび状に剥落した。

14 δy 時の損傷状況を写真-2に示す。16 δy 以降は徐々に損傷範囲が拡大し、18 δy 載荷時には、損傷の範囲

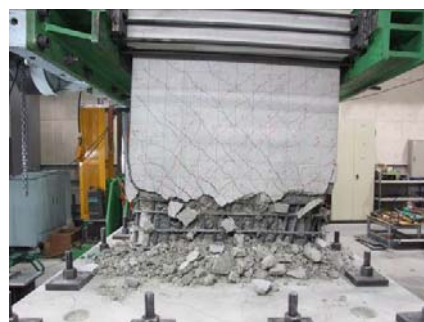
写真-3 No.2 16 δy 載荷時

が 400mm を超え、同時に降伏荷重を下回った。16δy 時の損傷状況を写真-3 に示す。

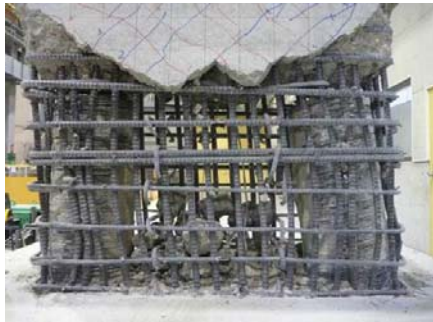
写真-4 No.2 載荷終了時

30δy で載荷終了後、かぶりが剥落した箇所において、外巻き帯鉄筋内のコンクリートの状況を確認したところ、コアコンクリートは載荷終了時においても内巻き帯鉄筋内に留まっており、欠損していなかった。それ以外の箇所ではかぶりが剥落している範囲の全域にわたってコンクリートが破砕されていた。載荷終了後内部のコンクリートを取り除いた状況を写真-4 に示す。なお、このときの損傷範囲はフーチング基部から約 700mm の範囲であった。

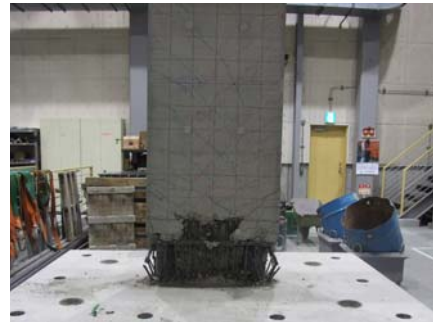
写真-7 No.4 載荷終了後

載荷時には、損傷を誘導した範囲である柱基部から 200mm までの範囲でかぶりコンクリートが全面にわたって剥落し、軸方向鉄筋のはらみ出しが顕著になった。その後、14 δy 載荷時に軸方向鉄筋が破断し載荷を終了した。載荷終了後の状況を写真-7 に示す。載荷終了後、かぶりコンクリートが剥落した範囲の外巻き帯鉄筋に囲まれたコンクリートの損傷状況を確認したところ、コアコンクリートに欠損は確認されなかったが、その他の箇所については、コンクリートが破砕されていることが確認された(写真-8)。

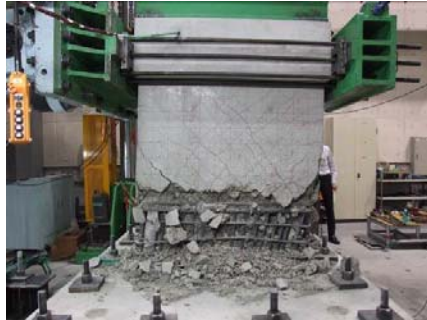
写真-5 No.3 16δy 載荷時

No.3 は、No.2 の内巻き帯鉄筋の配置個数を 3 つに変更した供試体である。初期のひび割れ進展や、基部に損傷が集中している状況については、No.2 とほぼ同様であった。柱基部の損傷が拡大し始めたのは 14δy であったが、降伏荷重を下回ったのは No.2 と同様 18δy であった。16δy 時の損傷状況を写真-5 に示す。

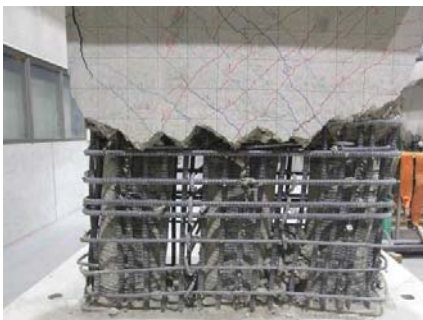
写真-6 No.3 載荷終了後

24δy で載荷終了した後、内部のコンクリートを取り除

いた状況を写真-6 に示す。No.2 同様コアコンクリート以外の箇所については、かぶりコンクリートが剥落した範囲全域にわたって破砕されていた。

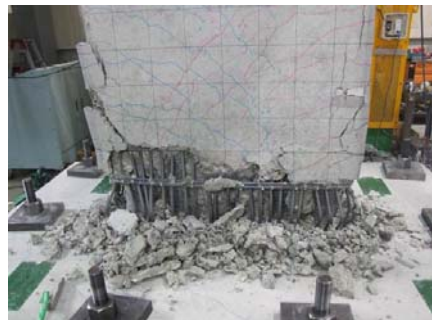
写真-9 No.5 14δy 載荷時

0.95、10 ϕ 区間で 2.28、一般区間が 1.31 である。1 δy 載荷時は引張が発生する面に水平方向のひび割れが発生した。3 δy 載荷時に柱基部の圧縮縁にてかぶりコンクリートの圧壊が確認され、4 δy 時に圧縮側の軸方向鉄筋のはらみ出しによるかぶりコンクリートの剥落が発生した。その後の損傷の進展状況は No.4 と同様であり、10 δy 載荷時に損傷を誘導する範囲である柱基部から 200mm までのかぶりコンクリートが全面にわたって剥落した。その後、14 δy 載荷時に軸方向鉄筋が破断し載荷を終了した。載荷終了後の状況を写真-9 に示す。軸方向鉄筋の座屈が柱基部に顕著に現れており、コアコンクリートに欠損は確認されなかったが、その他の箇所については、コンクリートが破砕されていた。また、載荷終了時の損傷範囲は柱基部から 300mm 程度であった。
