論文 既存 RC 建物における梁部材の耐震性能評価

荒木 秀夫*1・徳川 達也*2・日比野 陽*3

要旨: 既存建物の耐震診断は既往の評価式を用いて行われているが、その評価式は実験室で作製された試験体を用いて得られたものが多い。本研究では解体予定の既存建物から切り出した実部材の載荷試験を行うことで、その耐震性能を把握するとともに、既往の評価式との比較検討を行った。その結果、実際の断面性状や配筋詳細を考慮することによって既往の評価式で破壊性状をほぼ推定し得ることを確認したが、せん断スパン比が小さい場合には十分な検討が必要であることが分かった。また丸鋼のエポキシ樹脂補修効果についても検討し、ひび割れ発生後の剛性に効果があることを確認した。

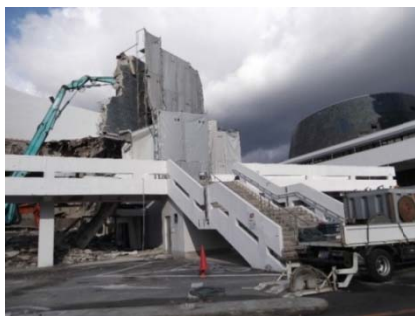
写真-1 市民ホール渡り廊下

実部材を取り出した建物は市民会館ホールの渡り廊下であり、昭和 37 年(1962 年)に竣工し、築 52 年経過している。本建物にはこれまで大きな地震等の被災履歴は無い。本論文で用いた実部材は同建物撤去工事の際に切り出した渡り廊下の 2 階床梁である。撤去工事中の市民会館ホールの全景を写真-1 に、建物平面図と入手した梁の位置を図-1 に示す。

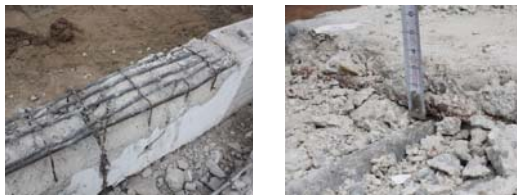
写真-7 試験体解体調査

載荷終了後、試験区間の梁底部のかぶりコンクリートをはつり落とし鉄筋の配筋、本数、位置などを調査した。その様子を写真-7に示す。いずれの試験体も主筋は22φが3本、その間に19φが2本配筋されており、構造図面通りであった。試験体区間ではフック継ぎ手は設けられておらず、鉄筋はつき合わせ溶接により接合されていた。コーナー部の主筋には発錆が見られた。肋筋についてもほぼ構造図面通り9φ@250で配筋されていた。中性化深さはコアボーリング時に調査しているが、その深さは約40mm~70mm最大で約80mmまで進行し、耐震診断で用いられる岸谷式による推定値26.8mmを大幅に上回っていた。中性化深さはコンクリートのかぶり厚さよりも大きな値となったため、肋筋はほぼ全域で錆びていた。中性化が進行したのは渡り廊下が雨水に暴露する状態あり、表面仕上げもペンキ等の塗布のみであったためと思われる。また、肋筋は主筋を囲む閉鎖型になっていないものが4本に1本配筋してあり、下端主筋に90°フックで定着されていた。また全試験体で下端筋に対するコンクリートのかぶり厚さが不足していた。小さいものでは主筋から20mm程度、肋筋から10mm程度となっている箇所が見受けられた。
