# 論文 面外繰返し変形を受けるRC部材の損傷形態と振動特性変化の関係

**要旨:** 本文は、面外繰返し変形を受けるボックスカルバート壁部材の損傷形態の評価に資することを目的として行ったRC部材実験の結果を示すものである。せん断補強筋量が異なる4体のRC部材を対象として静的な繰返し載荷実験とハンマリングによる自由振動試験を行い、曲げひび割れとせん断ひび割れの発生によるRC部材の振動特性の変化を分析した。本検討の結果、曲げひび割れが進展し軸方向鉄筋が降伏すると固有振動数の低下が顕著となること、せん断ひび割れが発生すると固有振動数はほとんど変化しないが局所的な振動モードが励起される傾向があることを明らかにした。

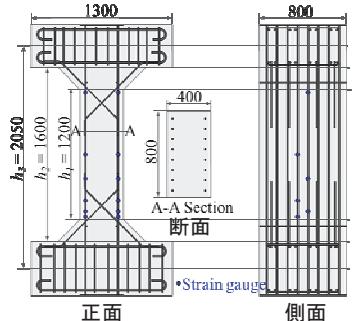
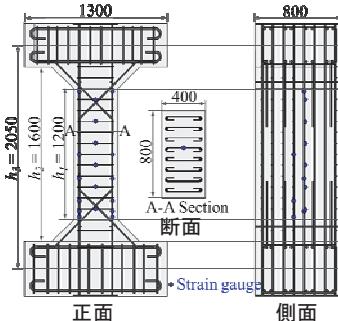
図-2 試験体の形状および配筋(単位:mm)

図-2には、せん断補強筋がない試験体No.1と配置間隔が等しいNo.3とNo.4（これらは鉄筋径が異なる）の配筋図を示す。ここで定義する正面と側面は、実際のボックスカルバート隔壁において目視できない面とできる面に相当する。上下のハンチを含まないRC部材の高さ $h_1$ 、ハンチを含む高さ $h_2$ 、上下スラブの中心間距離 $h_3$ はそれぞれ1.2m, 1.6m, 2.05mである。試験体正面の幅は0.4m、奥行きは0.8mである。コンクリートの設計基準強度は30MPaであり、全ての試験体を同一バッチで打ち継ぎ目がないように一回で打設した。鉄筋の材質は、軸方向鉄筋とせん断補強筋とともにSD345である。材料試験に基づく各試験体のコンクリート圧縮強度と鉄筋の降伏点応力は、表-1に示す通りである。

主な計測項目は、アクチュエータ内蔵のロードセルによる水平荷重と鉛直荷重、棒状型変位計による下スラブと上スラブの水平変位と上下変位である。第3章以降の実験結果では、RC部材の水平変位として上下のスラブの相対変位を用いることとする。また、ひずみゲージを図-2に示す位置に張り付けており、軸方向鉄筋とせん断

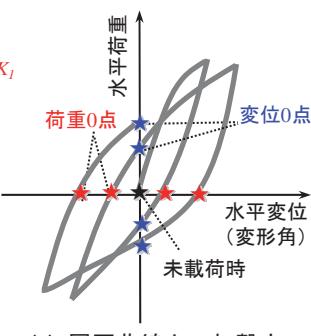
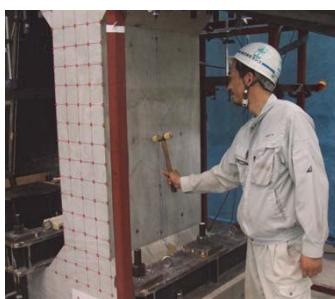
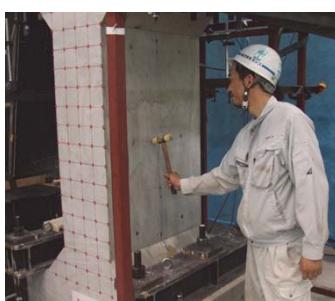
図-5 ハンマリングによる自由振動試験

振動試験の概要を図示すると、図-5のようになる。まず、図-5(a)のように繰返し載荷時の荷重-変位関係を描いた時、1) 未載荷点、2) 荷重0点、3) 変位0点にインターバルを設け、図-5(b)のようにプラスチック製ハンマーで部材の中央部付近を打撃した。ここで、1) 未載荷点はRC部材の初期状態、2) 荷重0点は地震後に水平荷重は収束するが変位が残留する状態、3) 変位0点は地震後に変

試験体上の打撃点は、図-5(c)に示すように、南側の中中央（打撃点①）、中央より上側（打撃点②）、中央より下側（打撃点③）および北側の中央（打撃点④）の4か所である。なお、打撃の強弱などによる振動特性のばらつきを確認するため、一ヵ所につき打撃を3回行っている。第4章以降の振動試験結果では、基本的に打撃点①における1回目の打撃により得られた自由振動データに基づく振動特性を示すこととした。

振動計測では、図-5(c)に示すように、合計18個の一成分ひずみ式加速度計（共和電業製AS-10GB、定格 $10,000\text{cm/s}^2$ ）を、RC部材の北側と南側にそれぞれ9個ずつ縦に1列に並べて水平方向の加速度を計測した。なお、計測時のサンプリング周波数は10,000Hz、計測レンジは $10,000\text{cm/s}^2$ 、A/D変換機の分解能は16bitである。

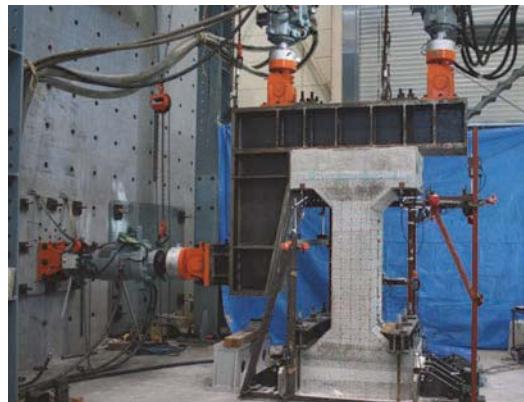
図-1 試験体の全景

載荷装置を設置した試験体の全景を図-1に示す。これは、前報<sup>5)</sup>でハンマリングによる自由振動試験を試みたボックスカルバート隔壁を模擬した試験体とほぼ同一仕様である。本研究で製作した試験体は表-1に示す4体である。曲げ耐力とせん断耐力の比を変えることで異なるひび割れ形態の実験データを取得しようと考え、ここでは、せん断補強筋比をパラメータとした。一方、コンクリート圧縮強度、軸方向鉄筋比、軸応力比については極力統一した。せん断補強筋比は、No.1～No.4の順に0%, 0.16%, 0.32%, 0.64%としており、計算上の耐力比（せん断／曲げ）はNo.1～No.4の順に0.67, 0.99, 1.32, 2.06となった。これは、試験体No.1～No.4の順にせん断破壊を呈する可能性が高いことを示している。

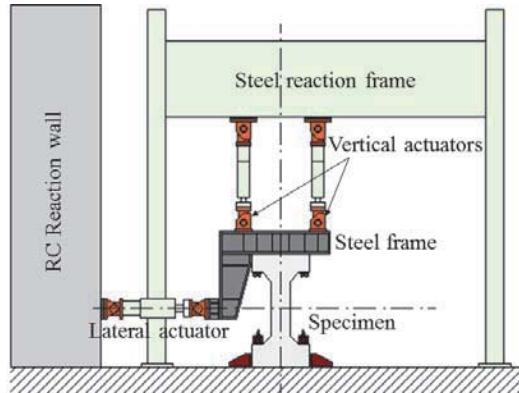
図-3 静的載荷装置の構成

載荷装置の構成は図-3の通りである。試験体は、下部スラブを介してPC鋼棒を用いて載荷床に固定した。上部スラブには、L型治具を介して鉛直2本、水平1本の

アクチュエータを取り付けた。繰返し載荷では、鉛直アクチュエータによって450kN相当の一定軸力を与えて上部スラブの回転を抑制した状態で、水平アクチュエータにより変位制御で載荷した。水平変位は、部材の目標変形角（部材高さ  $h_1$  に対する部材の水平変位）が 0.1%, 0.2%, 0.5%, 0.7%, 1.0%（以後 0.5%ずつ増加）と漸増するように与えた。なお、第3章以降の実験結果では、変形角として、下スタブの中心間距離  $h_3$  で基準化した部材の水平変位を用いることとする。

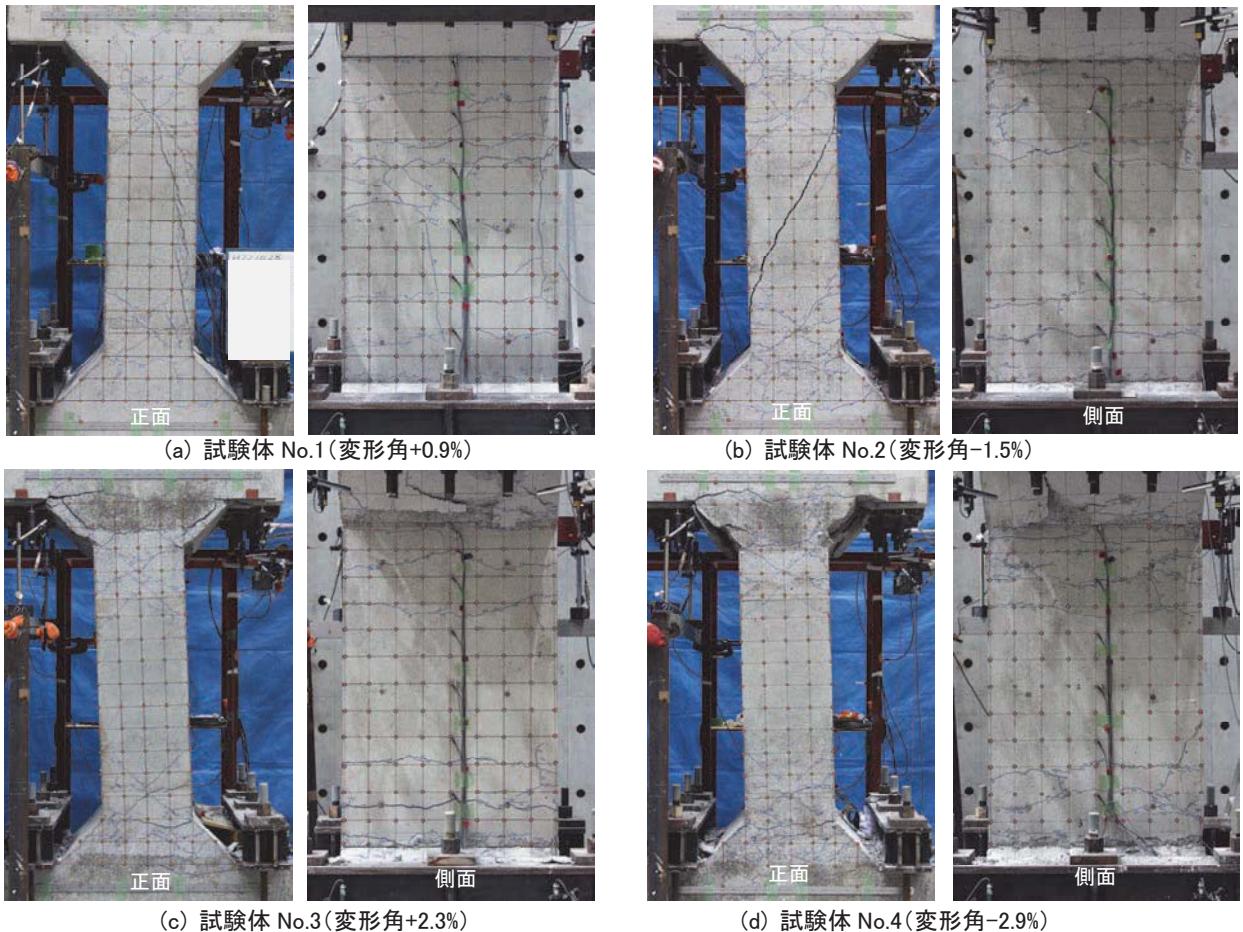
図-6 各試験体における縦断面と側面の損傷状態

繰返し載荷による試験体No.1～No.4の正面と側面の損傷状況を図-6に示す。試験体No.1, No.2, No.3では、

せん断ひび割れが発生した時の写真を選定した。一方、試験体No.4はせん断ひび割れが発生しなかったが最終的な損傷状況を示した。いずれの試験体も変形角が0.4%程度になると、部材の上部と下部に曲げひび割れが明瞭となり、変形角が大きくなるにつれてひび割れの範囲や幅が増大した。せん断補強筋比が高い試験体ほどせん断ひび割れ発生までの変形性能が良好であり、試験体No.1, No.2, No.3では変形角+0.9%, -1.5%, +2.3%の時にせん断ひび割れが発生した。試験体No.4では、コンクリートの剥落や鉄筋の局部座屈が著しくなったため、変形角-2.9%の時に載荷を終了した。

ここで、試験体正面はボックスカルバートでは横断面に相当するため、本来目視できない面である。このことに注意して損傷状況を見ると、面外変形に起因する曲げひび割れとせん断ひび割れの発生状況は、試験体正面からは容易に判別できるが、実際に目視できる側面側から内部状況を把握することは必ずしも容易ではない。

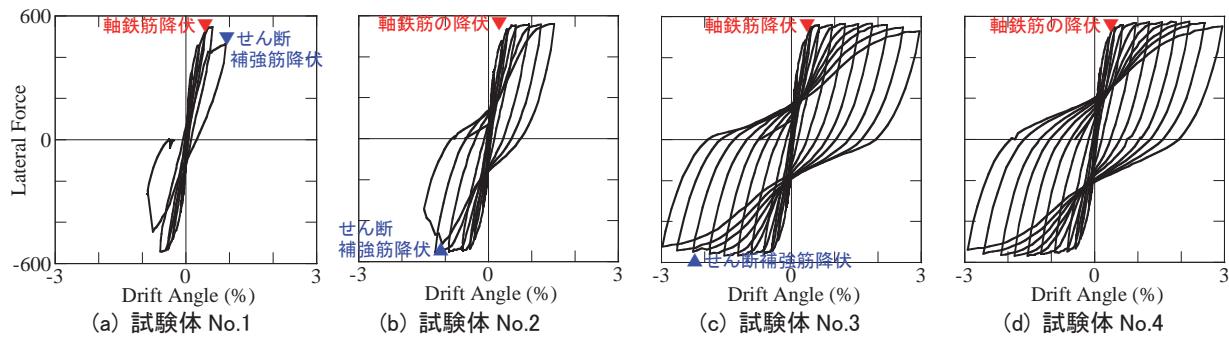
図-7 各試験体における水平荷重－変形角の履歴曲線

図-7は、繰返し載荷による試験体No.1～No.4の水平荷重-変形角の履歴曲線である。ここでは、ひずみ計測に基づく鉄筋の降伏点についても図示している。いずれの試験体も変形角が約0.4%の時に曲げ降伏し、同程度の水平耐力を発揮している。しかし、曲げ降伏後には、せん

断補強筋比が低い試験体ほど早い段階で耐力低下が生じている。具体的には、試験体 No.1 と No.2 では、前節でせん断ひび割れが確認された変形角+0.9%と-1.5%の時にそれぞれせん断補強筋の降伏を伴う顕著な耐力低下が生じている。これに対して、試験体 No.3 では、せん断ひび割れが確認された変形角-2.9%の時にせん断補強筋の降伏が生じているが、耐力低下はほとんど生じていない。せん断ひび割れを生じなかった試験体 No.4 では、せん断補強筋の降伏も耐力低下も生じることはなかった。

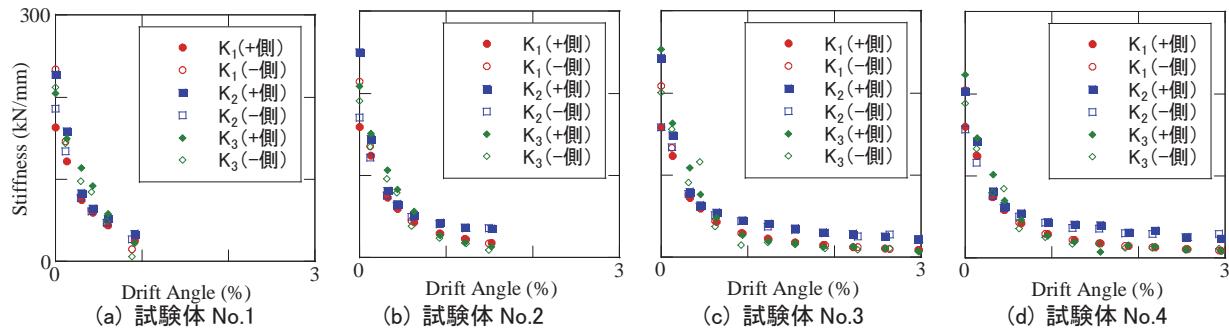
図-8 各試験体における経験変形角の増大に伴う水平剛性低下

図-8 では、図-4 で定義した等価剛性  $K_1$ 、接線剛性  $K_2$  および割線剛性  $K_3$  を図-7 の履歴曲線から算出し、それらを経験変形角ごとにプロットした。いずれの試験体においてもまたいざれの定義の剛性においても、剛性の低下傾向はほぼ同様となっている。具体的には、載荷開始から一気に剛性が低下し、変形角 0.5% 前後から徐々に緩やかになり、変形角 1.0% 前後からほぼ一定値となる。な

お、軸方向鉄筋の降伏（変形角 0.4% 前後）などのイベントとの相関はここからは特に読み取れない。

ここで、前出の荷重-変位の履歴曲線に基づく剛性低下(図-8)と比較すると、経験変形角の増大に伴つて剛性が低下する点は整合するが、図-8では変形角が0%～

0.4%までの間に一気に剛性低下が進んでいる点が図-13とは異なる。これは繰返し載荷におけるRC部材の変形モード(逆対象曲げ変形)が、打撃による振動モード(上下端固定で中央を腹とする変形)が異なることに起因すると考えられる。この点のメカニズム解明については、今後、繰返し載荷による部材の変形状況と、振動試験による振動モードの対応を詳細に分析する必要がある。

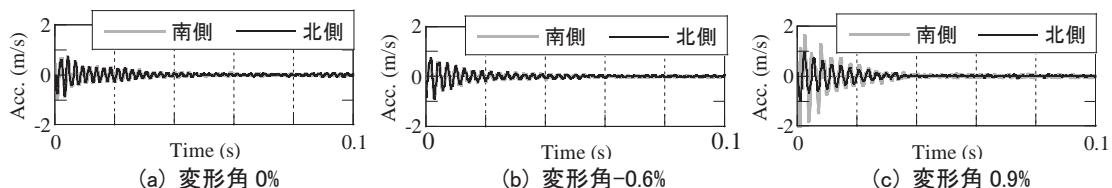
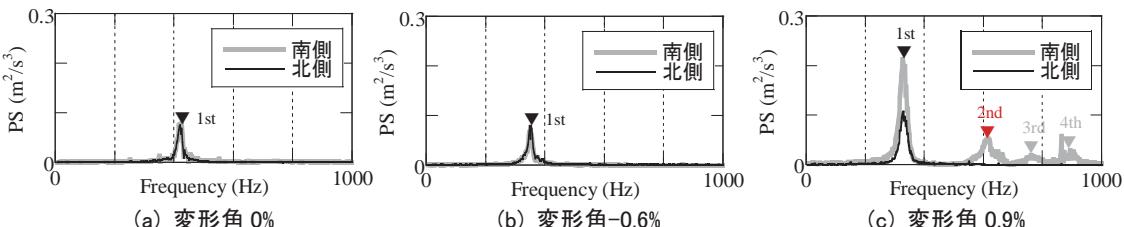
図-9 試験体 No. 1における部材中央の自由振動波形

図-10 試験体 No. 1における部材中央の自由振動波形に対するパワースペクトル

図-9 と図-10 は、試験体 No.1 の自由振動試験において部材中央の北側と南側で得られた自由振動波形とそれに対するパワースペクトルを示した結果である。ここでは、部材の曲げ降伏の前後とせん断ひび割れの発生前後における振動波形の特徴を把握するため、経験変形角が 0% (未載荷時)、-0.6%，0.9%における荷重 0 点で取得した結果を示している。まず、変形角 0% と-0.6% の結果に着目すると、いずれのケースでも南側と北側の波形は良く一致しており、单一でかつ明瞭な共振ピークを有する自由振動波形が得られている。一方、せん断破壊した変形角 0.9% の時を見ると、南側では北側に比較して 2 倍程度

の振幅を有する振動が生じるとともに、高振動数側の3つを含めて4つの共振ピークが複数出現する結果となった。なお、変形角が0%と-0.6%の時には、1000Hz以上の領域においても共振ピークは出現しておらず、変形角0.9%の時の複数のピークはせん断ひび割れが生じたことによって生じたと考えられる。また、ここには示していないが、No.2でもせん断ひび割れ発生後には複数の共振ピークが現れる結果となっている。

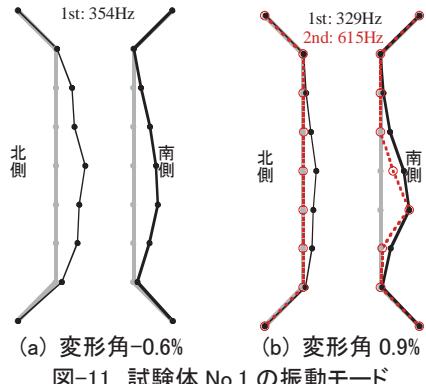
図-11 試験体 No.1 の振動モード

図-11は、計18個の加速度計による自由振動データから推定した経験変形角-0.6%と0.9%の時の試験体No.1の振動モードである。ここでは、パワースペクトル18成分において、共振ピークの振幅値を読み取ることで部材の振動モードを取得した。これによると、せん断ひび割れ発生前の変形角-0.6%の時には、上下端固定で中央が腹となる振動モードが得られた。一方、せん断ひび割れが発生した変形角0.9%の時には複数の振動モードが取得された。ここでは、主要な二つの振動モードを示す。一次振動モードは上下端固定で中央が腹となる振動モードになるものの南側中央付近の変形が卓越した。また、二次振動モードは、南側中央付近の局所振動モードとなった。

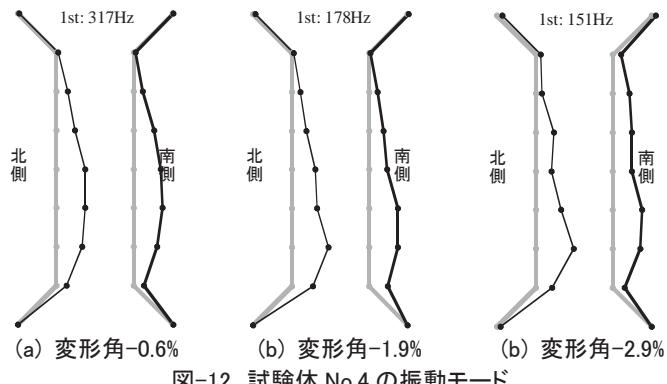
図-12 試験体 No.4 の振動モード

これに対して、図-12では、せん断ひび割れが生じなかつた試験体No.4を対象として、経験変形角-0.6%，-1.9%，-2.9%の時の振動モードを求めた。曲げひび割れが進展しても基本的には、上下端固定で中央が腹となる振動モードが支配的となるが、損傷が進展するにつれて部材下側の変形が卓越する傾向が認められた。以上の結

果は、振動モードの次数や形状に着目することで、部材側面からは判別できない部材内部の損傷形態を推定できる可能性を示唆している。今後、繰返し載荷による部材の変形状況と、振動試験による振動モードの関係を分析し、それらのメカニズム解明を行う必要がある。

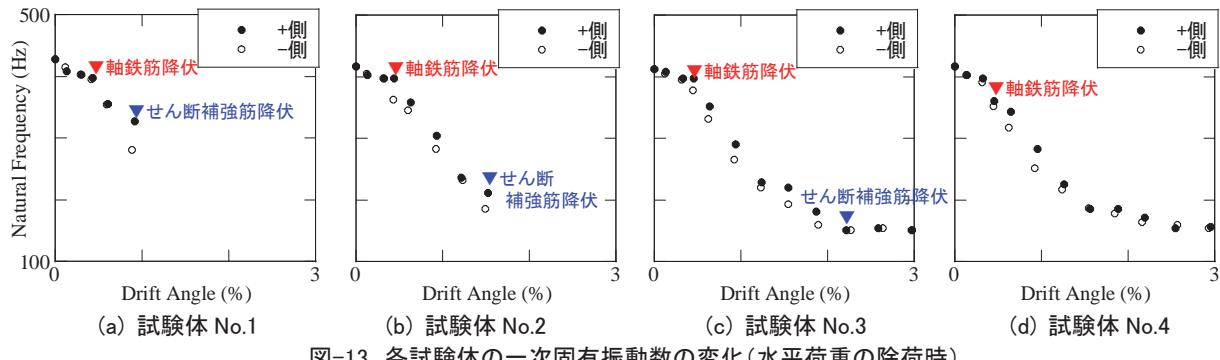
図-13 各試験体の一次固有振動数の変化(水平荷重の除荷時)

図-13は、繰返し載荷における荷重0点(図-5(a)参照)で取得した固有振動数と経験変形角の関係である。ここでは、パワースペクトルの共振ピークの振動数を読み取ることで固有振動数を推定した。これらによると、各試験体の経験変形角の増大に伴う固有振動数の低下傾向は良く似ている。具体的には、いずれの試験体でも、未載荷時における固有振動数は約420Hzであり、変形角が小さい領域では固有振動数はほとんど低下せずに400Hz程度の値を保持する。その後、経験変形角が約0.4%以上になると固有振動数は一気に低下する。固有振動数の低下は、軸方向鉄筋の降伏によって開口したひび割れが閉じにくくなるために急激に進む。しかし、せん断補強の降伏によつては必ずしも変化しない。なお、変形角3.0%近くまで耐力低下が生じなかつた試験体No.3とNo.4では、変形角2.0%前後からは固有振動数はほとんど低下せず150Hz程度の値を保持している。これらの結果は、固有振動数低下を指標とすることで軸方向鉄筋の塑性化の有無を評価できる可能性を示唆している。

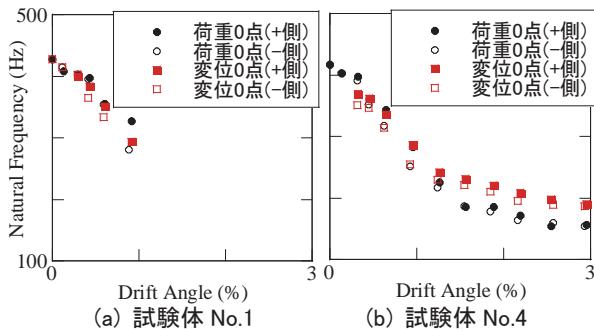
図-14 水平荷重の有無が固有振動数に及ぼす影響

次に、前出の図-5(a)の変位0点で行った打撃による固有振動数の推定結果を、損傷形態が最も異なる試験体No.1とNo.4を対象として示す。図-14は、変位0点における固有振動数の推定結果を荷重0点の結果(図-13)と比較して示す。また、図-15は、変位0点で軸力レベルを3段階変化させた時の固有振動数を示している。これらによると、同じ経験変形角であっても水平荷重や鉛直軸力の残留状態によって固有振動数が増減することがわかる。具体的には、変位0でひび割れが閉じている場合の方が、荷重0で残り変位が残ってひび割れが開いている場合よりも、特に著しい曲げ降伏した場合においては、固有振動数が上昇する。また、同じ経験変形角であれば、鉛直軸力が低いほどひび割れが開きやすくなり、固有振動数が低くなる。これらの結果は、同じ損傷レベルでも残留荷重の条件によってひび割れの開閉程度が変化し、見かけの剛性が変化することを示している。このような現象については、今後、部材の鉛直方向の変位や軸方向鉄筋のひずみなどのデータと照らし合せながら、詳細に分析する必要がある。
