# 論文 ポパール樹脂およびポリマーセメントモルタルを用いたビニロン繊維メッシュ巻立て工法による RC 柱のじん性補強効果

**要旨:** ポパール樹脂およびポリマーセメントモルタルを用いてビニロン繊維メッシュを巻き立てた RC 柱の正負交番載荷試験を行い, じん性補強効果を検討した。その結果, ポパール樹脂およびポリマーセメントモルタルを用いてビニロン繊維メッシュを巻き立てて補強を行うことにより, 破壊モードをせん断破壊から曲げ破壊に移行させることができた。さらに, ビニロン繊維メッシュの積層数が多いほどじん性率が向上し, 8 層のビニロン繊維メッシュで補強された試験体では 7.00 のじん性率が発揮され, 大きく変形性能を向上させることがわかった。

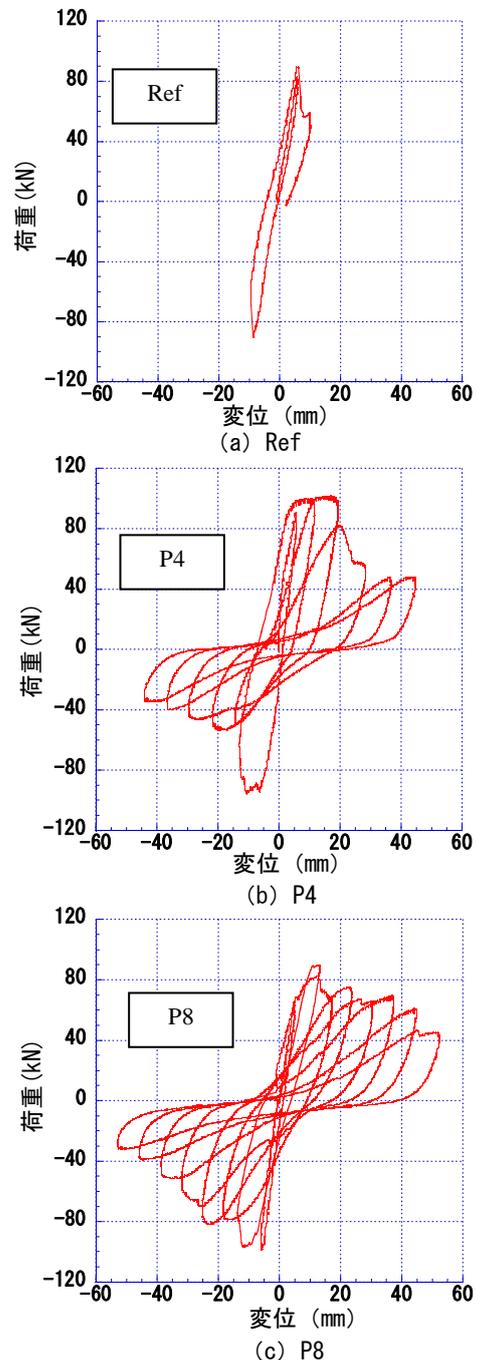
図-2 荷重-変位関係

実験で得られた降伏荷重、降伏変位、最大荷重、最大荷重時の変位および鉄筋降伏の有無を表-8に、それぞれの試験体の荷重-変位関係を図-2に示す。実測の水平変位は、フーチングの回転変位と水平変位を引いたものである。また、各試験体の破壊過程を写真-3~5に示す。Refの試験体において、正側に荷重を行ったところ83.1kNの時点で軸方向鉄筋の平均のひずみが降伏ひずみ ( $1915\mu$ ) に達し、除荷を行った。この時の降伏変位  $\delta_y$  は6.29mmであった。負側では荷重が-90.5kNの時点でせん断ひび割れが発生してピーク荷重を迎え、その後、荷重が負側のピーク荷重よりも23%低下した時点で除荷を行った。正側に2サイクル目の荷重を行った所、荷重が89.6kNの時点でせん断ひび割れが発生して荷重が減

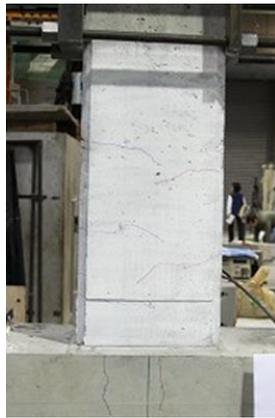
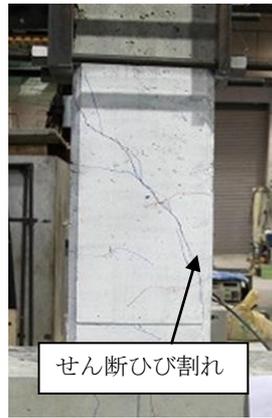
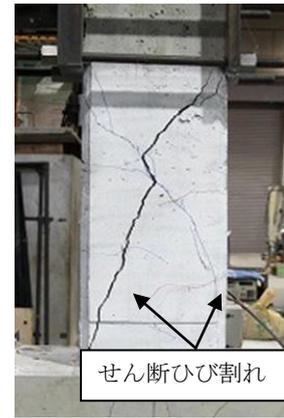
写真-3 破壊過程 (Ref)

(a) 降伏時  $1.0 \delta_y$

せん断ひび割れ

(b) せん断ひび割れ発生時（負側に加力時）

(c) せん断ひび割れ発生時（正側に加力時）

少し、荷重が正側の最大荷重よりも 22% 低下した時点で除荷を行った。この時の変位は 6.62mm であり、荷重は 1 サイクル時の正側の降伏荷重の 1.08 倍であった。破壊モードは、正側では軸方向鉄筋の曲げ降伏後にせん断破壊を呈する曲げせん断破壊となり、負側ではせん断破壊となった。

せん断破壊になるように設計したRefの試験体は、正側は鉄筋が降伏し、負側では鉄筋が降伏せずにせん断ひび割れの発生により急激な荷重低下が生じる破壊に至った。曲げ破壊になるように設計したP4の試験体は、補強量が十分ではなかったために、負側では鉄筋が降伏しなかったが、正側で降伏変位に達した後、 $3\delta_y$ まで荷重の増加が見られ、無補強の試験体と比べて荷重低下後も変形性能は向上した。鉄筋降伏の判定は4つの主鉄筋のひずみの平均で計算されているために試験体作成時の鉄筋組み立てにより、各鉄筋に発生するひずみにばらつきがある。平均ひずみは降伏ひずみに達していなかったが、実際には鉄筋が降伏していたために最大荷重の計算値と実験値が概ね一致していた。P8の試験体では正側で降伏変位に達した後一度荷重が低下したが、その後、荷重は増加と低下を繰り返し、一定の荷重を維持し続け、変形性能は無補強およびP4と比較して大きく向上し、破壊モードは曲げ破壊に移行した。また、最大荷重の計算値と実験値を比較するとRef、P4、P8で概ね一致しており、最大荷重を予測できている。

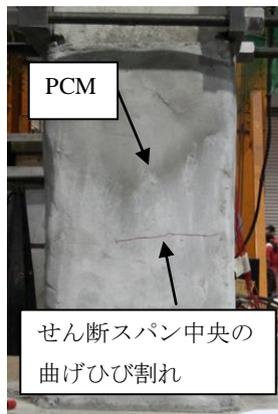
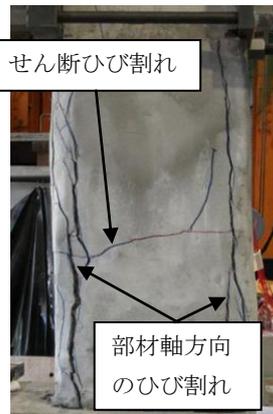
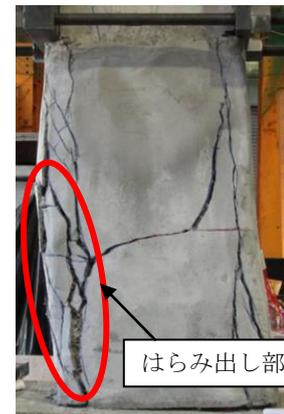
写真-4 破壊過程 (P4)

PCM  
せん断スパン中央の  
曲げひび割れ

(a) 降伏時  $1.0 \delta_y$

せん断ひび割れ

部材軸方向  
のひび割れ

(b)  $4.0 \delta_y$

はらみ出し部

(c)  $6.0 \delta_y$

P4 の試験体において、正側に載荷を行ったところ 90.5kN の時点で軸方向鉄筋の平均ひずみが降伏ひずみに

に達し、除荷を行った。この時にせん断スパン中央の

PCM に曲げひび割れが発生し、降伏変位  $\delta_y$  は 6.89mm であった。負側では鉄筋が降伏ひずみに達する前に荷重がほぼ一定で変位のみが増加する段階を迎えた後、変位のみが増加していき試験体の隅角部の PCM に部材軸方向のひび割れが発生し、荷重が下がり初めた時点で除荷を行った。2 サイクル目では、正側は変位とともに荷重が増加し、 $2\delta_y$  に達した時点で除荷を行った。負側では

剛性の低下が確認され、 $-2\delta_y$ に到達時に隅角部のひび割れ幅が拡幅していき、荷重は1サイクル時の最大荷重の0.52倍であった。3サイクル目では、正側は98.4kNとなり、試験体の最大荷重を迎えた。負側では、荷重の増加に伴い隅角部のひび割れ幅がさらに拡幅したが、最大荷重は2サイクル目の最大荷重の1.2倍となった。4サイクル目では、正側は81kNでせん断スパン中央のひび割れが進展して、せん断ひび割れに変化し、またせん断スパン中央において内部コンクリートのはらみ出しによりPCMが横方向に膨れ、荷重がなだらかに低下した。 $4\delta_y$ 到達時は、荷重が3サイクル時の最大荷重の0.56倍となった。5、6サイクルで荷重が最大荷重の半分以下となったので試験を終了した。正側では軸方向鉄筋が降伏し、その後に破壊に至る曲げせん断破壊となったが、負側では軸方向鉄筋が降伏ひずみに達することなく耐力が低下していった。

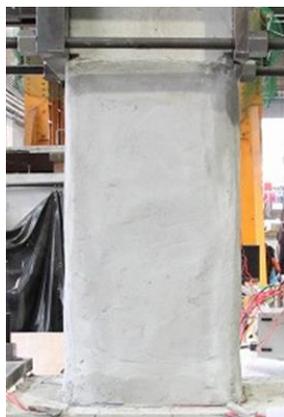
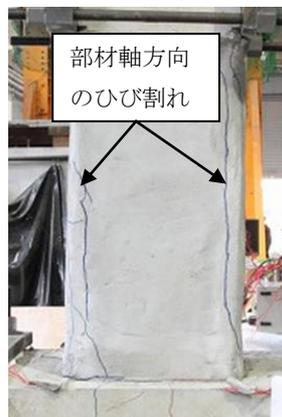
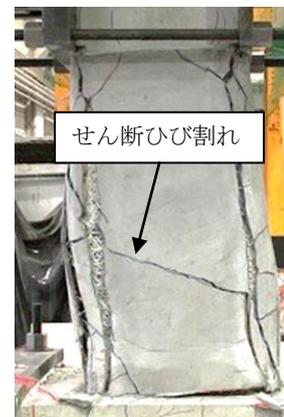
写真-5 破壊過程 (P8)

(a) 降伏時  $1.0 \delta_y$

部材軸方向  
のひび割れ

(b) 隅角部にひび割れ発生  $2.0 \delta_y$

せん断ひび割れ

(c)  $8.0 \delta_y$

P8の試験体において、正側に荷重を行ったところ64.5kNの時点で軸方向鉄筋の平均ひずみが降伏ひずみに達し、除荷を行った。降伏変位 $\delta_s$ は6.14mmであった。負側では-98.5kNの時点で鉄筋が降伏ひずみに達し、降伏変位は-6.41mmとなった。2サイクル目では、正側は $2\delta_y$ に達した時点で試験体の最大荷重となる89.7kNに達し、除荷を行った。負側では $-2\delta_y$ 到達前に最大荷重である-96.6kNに達した後、試験体隅角部にひび割れが発生し、なだらかに荷重が下がり始め、 $-2\delta_y$ の時点で最大荷重よりも20%低下した。3サイクル目では、正側は $3\delta_y$ 到達前に荷重が下がり始め、 $3\delta_y$ 到達時点では67.3kNとなった。負側では、 $-3\delta_y$ 到達時点で-78.1kNとなった。4サイクル目では、 $3\delta_y$ の到達荷重よりも11%大きい75kNとなり、これ以後の5、6、および $7\delta_y$ ではほぼ同等の荷重を維持し続けた。負側では、 $-3\delta_y$ 到達時点と同等の荷重を示した。6サイクル目の負側では、 $-6\delta_y$ の時点でPCM

に1本のせん断ひび割れが発生し、 $5\delta_y$ 到達時点の荷重より12%低下した。これ以後の $7\delta_y$ および $8\delta_y$ では徐々に荷重が下がり始め、最大荷重の半分を下回ったところで荷重を終了した。P4とは異なり、RC柱のはらみ出しは見られなかった。また、P4とP8の試験体においてVFMの破断はみられなかった。

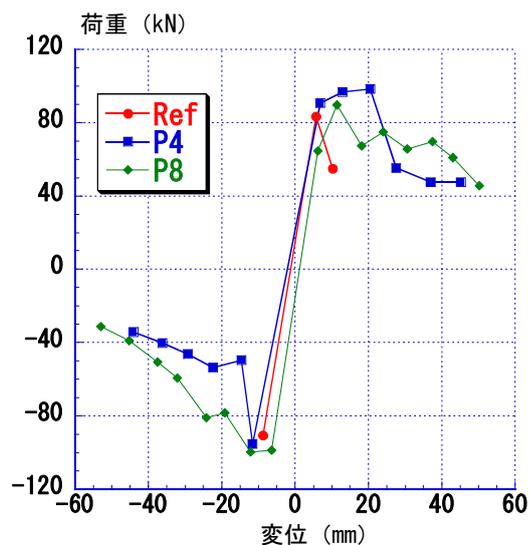
図-3 荷重-変位包絡線

図-3に荷重-変位包絡線を示す。ここで、荷重-変位包絡線が降伏荷重 $P_y$ を下回る時点での変位を終局変位 $\delta_u$ とし、じん性率 $\mu$ を式(3)から求めた

図-3よりVFM、PCMおよびポバール樹脂で補強した試験体は、無補強の試験体と比較して変形性能が大きく向上していることがわかる。P4の試験体では、正側で $4\delta_y$ において軸方向鉄筋降伏時の荷重を下回ることから、じん性率は4.01となる。P8の試験体では、正側で $7\delta_y$ において軸方向鉄筋降伏時の荷重を下回ることから、じん性率は6.99となる。負側では、 $3\delta_y$ の時点で軸方向鉄筋降伏時の荷重を下回ることからじん性率は3.00となる。以上より、VFMの積層数が増すことでじん性率が増加する傾向があることがわかった。

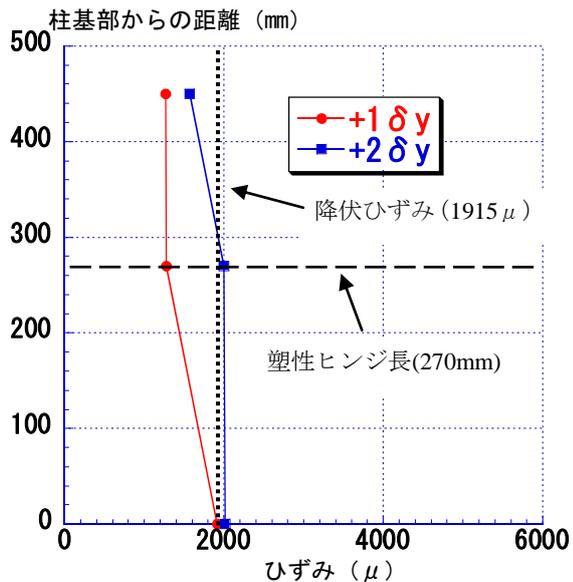
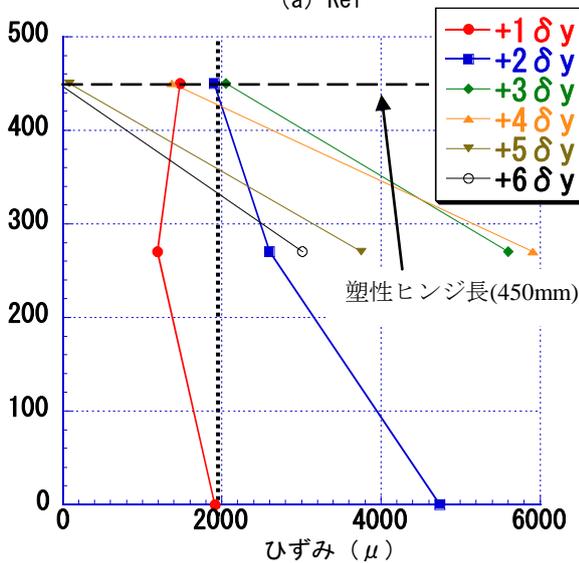
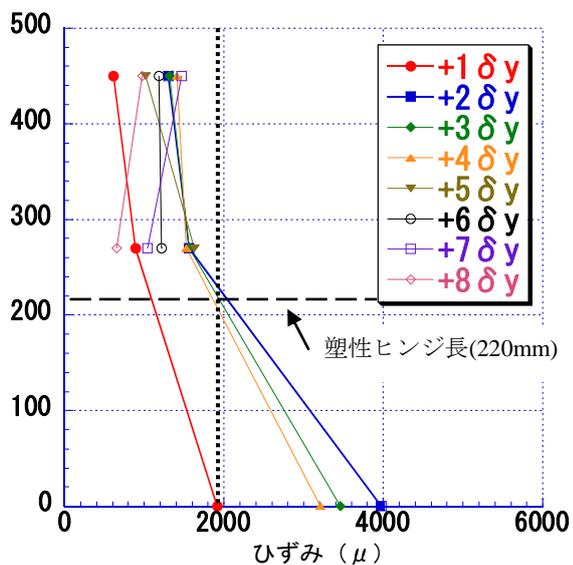
図-4 軸方向鉄筋のひずみ

引張側の軸方向鉄筋の鉛直方向のひずみ分布(正側のみ)を図-4に示す。Ref、P4およびP8いずれの試験体においても、柱の基部で最大のひずみが測定された。無補強の試験体においては、柱基部の軸方向鉄筋が降伏ひずみに達した後、 $2\delta_y$ の時点で柱基部から270mmの位置で降伏ひずみに達した。P4の試験体においては、柱基部

で軸方向鉄筋が降伏ひずみに達した後、 $3\delta_y$  時点で柱基部から 450mm の位置で降伏ひずみに達した。P8 の試験体においては、柱の基部のみが降伏ひずみに達し、いずれのサイクルでも柱基部から 270mm, 450mm では降伏ひずみに達することはなかった。

本研究では、降伏曲率や終局曲率を測定しなかったため、塑性ヒンジ長は降伏ひずみに達した柱基部のひずみゲージから各サイクルで最初に降伏ひずみに達したそれぞれの高さのひずみゲージ位置までの長さとした。補強された試験体を比較すると、P4 の試験体においては 450mm, P8 の試験体においては 220mm となり、補強量が多くなるに従い、形成される塑性ヒンジ長は短くなることがわかった。また、既往の研究<sup>4)</sup>によると補強量が多くなるに従い、塑性ヒンジ長が減少することが報告されており、本研究と同様の傾向を示している。
