論文 2010年2月27日チリ・マウレ地震における被災RC造建物の構造特性に関する解析的検討

要旨：2010年チリ・マウレ沖地震では、いくつかの中高層RC造建物が大きな被害を受けた。その中で、エキスパンションジョイントで連結されて隣り合う2棟の建物の一方は大破、他方は小破となる被害を受けた建物があった。本研究では、これらの建物を対象に静的荷重増分解析および地震応答解析を実施することにより、当該建物の耐震性能について検討するとともに、被害に差が生じた要因について明らかにする。

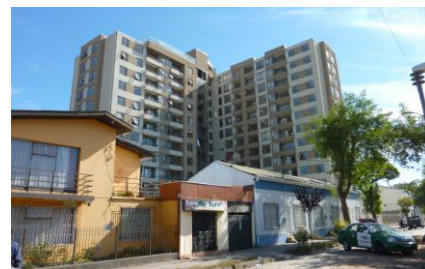
図-2 建物外観(左:S棟, 右:N棟)

本建物は、震源から約100km南に離れたコンセプシオン市に位置している(図-1)。竣工は2007年で、N棟は13階、S棟は地上12階であり、2棟がL型配置でエキスパンションジョイントによって連結されている。建物概要および建物外観を表-1、図-2に示す。
