論文 投下型コンクリートブロックへの軽量 HPFRCC の適用と供試体落下試験による耐衝撃性能の評価

要旨: 複数微細ひび割れ型繊維補強セメント複合材料 (HPFRCC) に粒径 2~4mm の EPS 粒子を体積率で 45% 混入した軽量 HPFRCC (HPFRCC+EPS) の改良型を提案するとともに, 山岳地帯の砂防工事に用いられる投下型の立体十字コンクリートブロックを模した供試体を作製し, 供試体そのものを落下させる試験を行った。繊維長を通常の 12mm から 20mm に変更し, 細骨材を除き, マトリックスの粘性を高めることにより, 引張終局ひずみが 3% と大きくかつバラツキの少ない HPFRCC+EPS (密度 1.2g/cm³) が得られた。落下する供試体の耐衝撃性能を高めるうえでは, 鉄筋を配置することが重要であり, 質量が小さいことも有効なことを明らかにした。

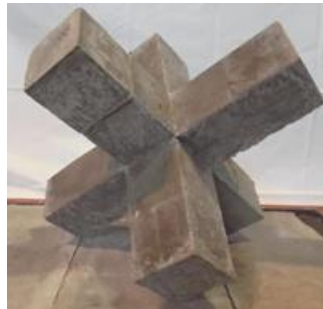
写真-5 立体十字供試体

供試体落下試験には、立体十字供試体、三本足供試体、小型立体十字供試体の 3 種類の足付供試体を用いた。実施工（写真-2）においても立体十字型のコンクリートブロックが用いられているので、本研究では、小型の立体十字供試体を作製し、さらに同じ質量で足の長さが 2 倍の三本足供試体と、質量および足の長さが 2 倍の立体十字供試体を作製し、足の長さおよび質量が試験結果に及ぼす影響について検討した。これらの足付供試体の形状、質量および種類を写真-3、写真-4、写真-5 および表-4 に示す。

3 種類の足付供試体の全ての断面の寸法を 105×105mm とした。立体十字供試体は、3 軸方向に中央から長さ 210mm の足が 6 本張り出した形状とした。小型立体十字供試体では、足の長さを 105mm とした。三本足供試体は立体十字供試体の足を 6 本から 3 本に減らした形状であり、質量は小型立体十字供試体と同程度である。供試体の作製には、図-3 に示すような一辺 105mm の木材を切断したブロックを組み立てた型枠を用いた。

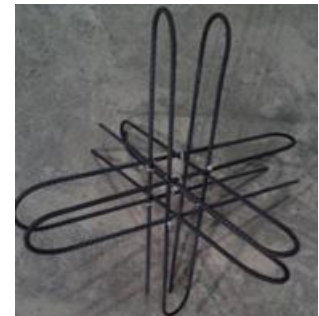
写真-6 内部鉄筋形状

有筋の立体十字供試体では、D6 鉄筋（降伏強度 332N/mm²、引張強度 458N/mm²）を写真-6 に示す形状に組み立てて配置した。鉄筋にはプラスチックスペーサを取り付け、20mm～25mm のかぶりを確保した。

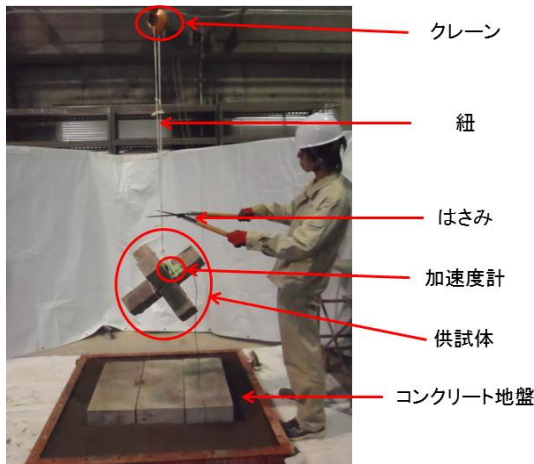
写真-7 供試体落下試験

供試体落下試験では、写真-7 に示すように、供試体をポリエチレン製の紐で吊るし、クレーンで所定の高さまで上昇させ、紐を鉤で切って供試体を自由落下させた。落下高さは、供試体に明確な破壊が生じるか、あるいは最大 1400mm または 1600mm までとし、原則として 100mm あるいは 200mm ずつ増やした。

供試体を落下させるごとに、ひび割れ、衝突部（接地部）の変状を含む全体の破壊性状について、目視により観察した。立体十字供試体の中央の上部に加速度計（容量 2000m/s²）を取り付け、衝突時の加速度を計測した。

実験室の床（支持杭上の RC 床）に厚さ約 130mm の砂を敷き、コンクリート版（HPFRCC 製、寸法 100×270×630mm）を 3 枚並べ、その上に供試体を落下させた。

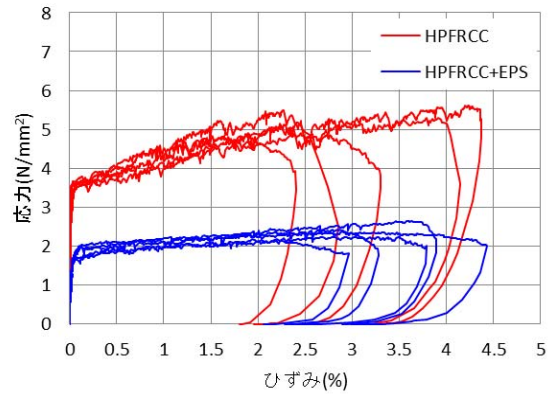
図-4 応力-ひずみ曲線（今回）

HPFRCC と HPFRCC+EPS のダンベル型供試体の一軸引張試験で求めた引張応力-ひずみ曲線を、図-4 に示す。参考として、筆者らが以前に行った同様の試験結果²⁾を図-5 に示す。HPFRCC の引張応力-ひずみ曲線の形状のバラツキは、今回と以前のものとほぼ同程度であった。一方、HPFRCC+EPS の引張応力-ひずみ曲線のバラツキは、以前のものに比べ、今回は大幅に改善された。HPFRCC+EPS の終局ひずみは、以前のものの (0.7%程度) と比較しても、今回は 3.0%程度と大きかった。

験では、繊維長を以前の 12mm から 20mm に変更した。またマトリックスの粘性を高めて材料分離を生じにくくした。これらの改善により、引張応力-ひずみ曲線の形状のバラツキが少なくなったと考えられる。

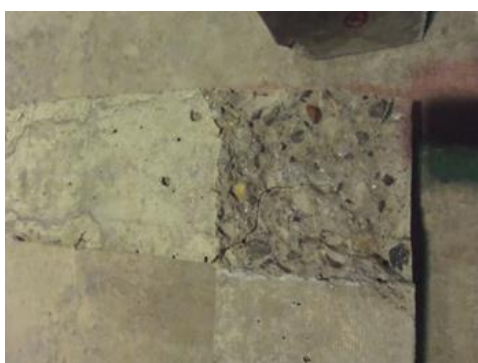
写真-8 三本足供試体①破壊性状

一つ目のNC無筋三本足供試体では、写真-8に示すように、3本の足の付け根のすべてにひび割れが確認され、3本の足に衝撃力が作用したと考えられる。一方、二つ目のNC無筋三本足供試体では、1本の足の付け根のみにひび割れが生じ、この1本の足に衝撃力が集中したと考えられる。

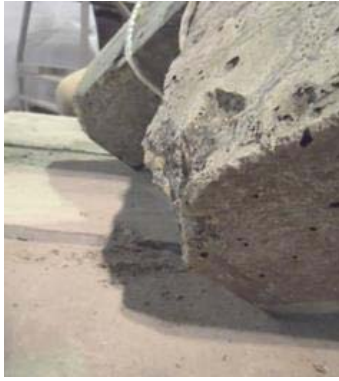
写真-9 NCの角かけ

2個のNC無筋立体十字供試体について、初期高さを100mmとし、100mm刻みで落下試験を行ったところ、いずれも高さ400mmから落下させたところ足が折れ破壊に至った。また、写真-9に示すような角かけを確認した。

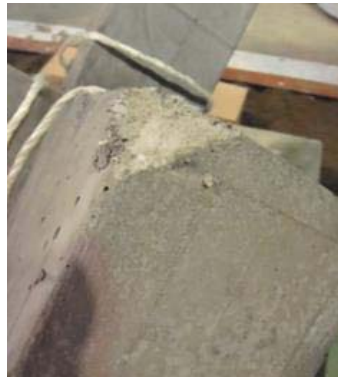
写真-11 HPFRCC+EPSの角つぶれ

HPFRCC+EPS無筋立体十字供試体では、初期高さ100mmから100mm刻みに落下試験を行った。写真-11に示すように足の衝突部の角が欠けることなく平らに潰れていった。高さ700mmから落下後に足の付け根にひび割れが確認され、1000mmから落下後に3本の足の付け根のいずれにもひび割れが進展した。さらに落下高さを高くするとひび割れ幅が大きくなり、高さ1600mmから落下した際に、衝突する下側の3本の足の付け根は破壊しなかったが、上部の足の1本が折れて破壊した。着地した足ではなく、上部の足がなぜ破壊したか理由はよくわからないが、原因としては、締固め不良があった可能性も考えられる。

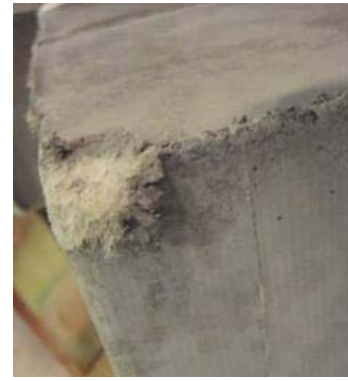
写真-13 HPFRCCの角つぶれ

下試験を、初期高さ 200mm から 200mm 刻みに行った。HPFRCC 無筋立体十字供試体では、高さ 1000mm から落下後にひび割れが確認され、その後ひび割れが徐々に進展し、高さ 1600mm からの落下時に足が折れ破壊に至った。HPFRCC 有筋立体十字供試体では、高さ 1000mm から落下後に HPFRCC+EPS 有筋の試験結果と同様に微細なひび割れが確認されたが、その後のひび割れの進展はなく、高さ 1600mm から落下しても破壊には至らなかった。HPFRCC+EPS 供試体の場合と同様に、写真-13 に示すように HPFRCC 供試体では足の衝突部の角欠けはあまり確認されず、角が潰れた。

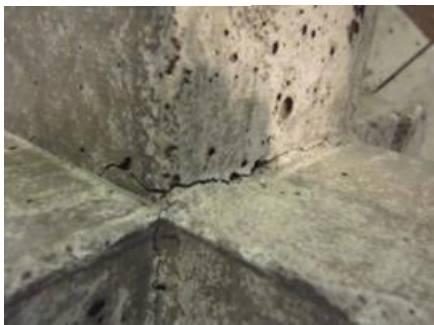
写真-10 NC有筋の破壊性状

ったところ、高さ1000mmから落下させた段階で微細なひび割れが観察された。その後写真-10に示すように3本の足の付け根にひび割れが発生するとともにひび割れ幅が徐々に大きくなったが、高さ1600mmから落下させても破壊には至らなかった。足の先端の衝突部の欠け落ちやコンクリートの剥離が確認された。

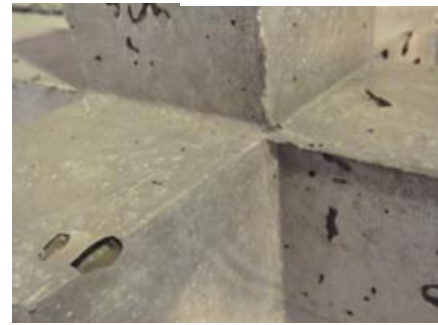
写真-12 HPFRCC+EPS有筋の破壊性状

HPFRCC+EPS有筋立体十字供試体では、初期高さ200mmから200mm刻みに落下試験を行った。高さ1000mmから落下後に写真-12に示すような目視ではほとんど視認できない程度の微細なひび割れが生じたが、その後のひび割れの進展はなく、高さ1600mmから落下させても破壊には至らなかった。
