報告 東北地方太平洋沖地震において被害を生じた RC 橋脚の損傷原因に関する一考察

要旨: 東北地方太平洋沖地震においては、鉄道構造物のRC橋脚が、軸方向鉄筋の外方への変形やかぶりコンクリートの広範囲な剥落が生じる中程度の損傷を受けた。そのため、損傷した東北新幹線のRC橋脚に対する諸元および損傷状況に対する調査を実施した。構造的特徴の分析を行い、損傷を受けた構造物の特徴を示すとともに、比較的大きな損傷を受けた円形断面RC橋脚の弾塑性時刻歴応答解析および橋脚く体断面形状によるパラメータスタディを行った。RC橋脚のく体断面形状が、円形断面からく体の縦横比が大きくなると、断面耐力が増加し、剛性が向上することによって、損傷が小さくなることが再現された。

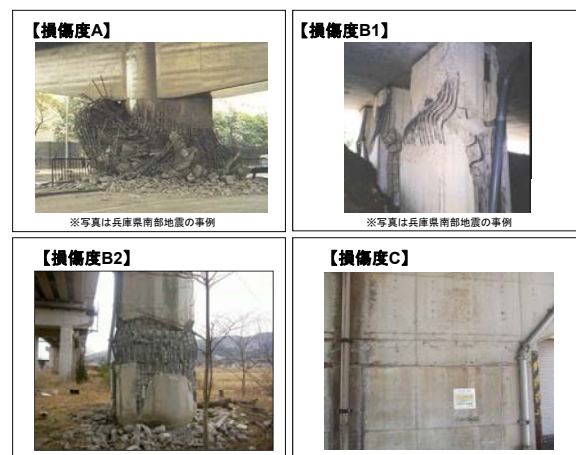
図-1 損傷度の判定区分の例

表-1および図-1は、損傷度調査におけるRC橋脚の損傷度の判定区分と損傷度の分類を示したものである。

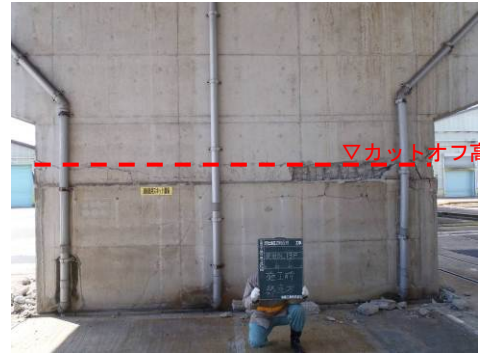
図-2 段落し部の損傷状況①(橋脚 No. 3)

段落し部周辺でのかぶりの剥落等の損傷範囲については、比較的損傷度が低い段階(C程度)では段落しのカットオフ点(段落しする軸方向鉄筋の部材軸方向の位置)よりも下側に損傷が出ていた(図-2参照)。損傷度がB2となり軸方向鉄筋の座屈や帯鉄筋の破断がみられるような段階となるとカットオフ点よりも上側にもコンクリート剥落範囲が拡大していた(図-3参照)。

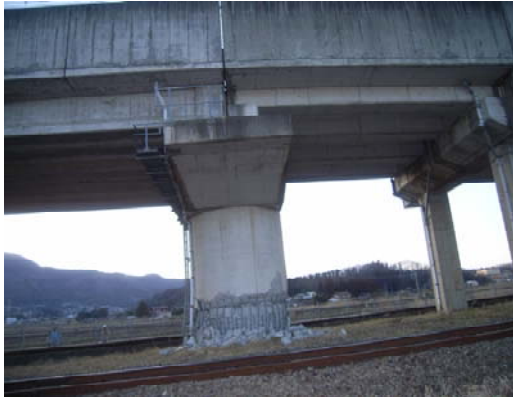
図-7 橋脚 No. 9 の損傷状況

橋脚No.9の損傷状況を図-7に示す。

比較的大きな損傷を受けた円形断面 RC 橋脚の地震応答解析を行った結果、段落し部は、RC 部材の荷重変位関係の最大水平荷重以降の状態となり、曲げによる損傷として段落し部において主にかぶりコンクリートの広範囲な剥落、軸方向鉄筋の外方への変形、軸方向鉄筋の変形により押し出されることによる帯鉄筋の変形などが発生することが再現でき、ファイバー要素解析の妥当性の確認ができた。

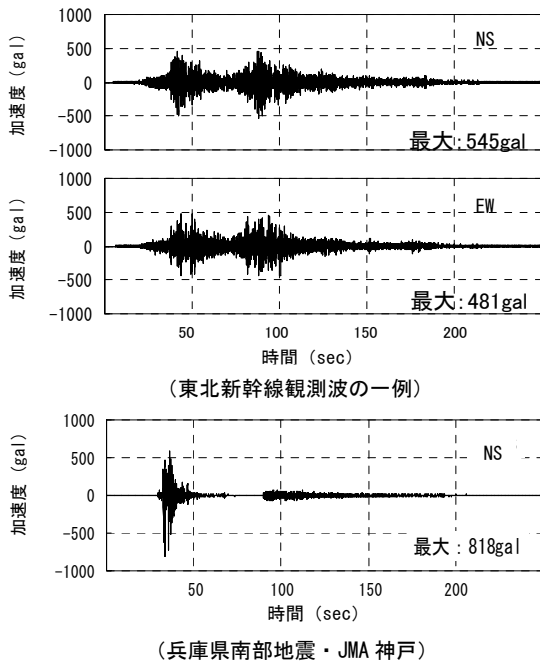
図-8 東北地方太平洋沖地震と兵庫県南部地震の地震動波形の比較

東北地方太平洋沖地震の特徴としては、非常に広い範囲で大きな揺れを生じた点、揺れの継続時間が長かったこと等が挙げられる。大きな損傷を受けた構造物に比較的近い地震計の観測波の一例と兵庫県南部地震の観測波との比較を図-8に、加速度応答スペクトル（観測波と同箇所）を図-9示す。

東北地方太平洋沖地震は、地震動の継続時間が長かったこともあり、明確な地震動の卓越方向はみられなかった。また加速度応答スペクトル 0.5 秒程度以下の短周期にピークを示しており、鉄道の土木構造物の固有周期 0.4 ~ 1.0 秒の範囲において、兵庫県南部地震の最大加速度と同程度の値であった。

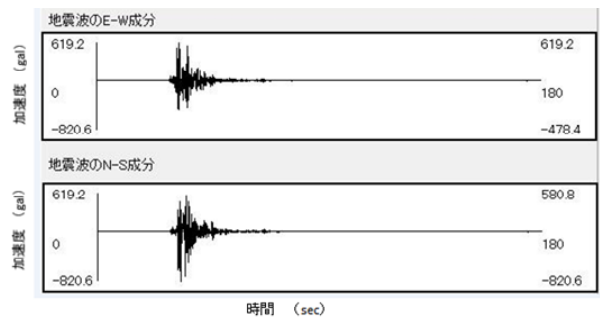
図-10 兵庫県南部地震で観測された加速度波形

非線形応答は、波形の位相特性により応答性状が大きく変わるが、本報告では、く体断面形状をパラメータとして検討し、地震時に被害を受けやすいく体断面形状の検証を目的としているため、時刻歴地震波形は、図-10に示す兵庫県南部地震における神戸海洋気象台観測記録の主要動を取り出して用いた。水平成分の観測は南北（NS）方向と東西（EW）方向の加速度波形が記録されており、これを水平2成分の地震動として利用した。鉛直動の影響については考慮していない。

なお、本解析においては、短辺方向に EW 成分を、長辺方向に NS 成分を作用させて解析を行った。

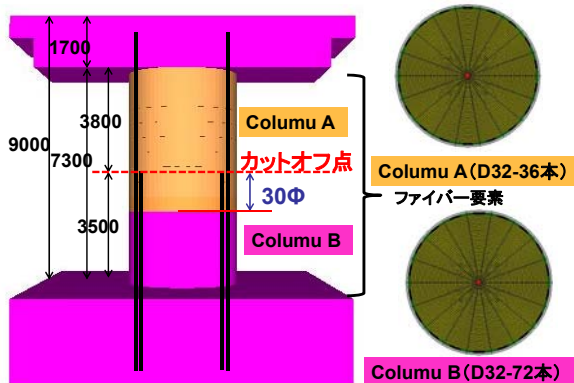
図-11 解析モデル(円形断面の場合)

方向の剛性および曲げ耐力をパラメータとしたケースを実施した。橋脚く体は、すべてファイバー要素を用いてモデル化を行った。途中定着された鉄筋の付着切れの設定位置は、設計上、部材の有効高さまたは鉄筋の定着長のどちらか大きい値とする方法が用いられるが、2方向曲げの影響を考慮して縦横比を変化させた解析ケースにおいて、部材断面の有効高さは、地震動の方向により変化する。そのため、本解析においては、段落しされている軸方向鉄筋D32(SD345)の部材軸方向の位置であるカットオフ点から鉄筋の定着長相当の 30ϕ (ϕ :鉄筋の直径)下がった位置を軸方向鉄筋比の変化点として一律設定することとした¹⁰⁾。なお、コンクリートの設計基準強度は、 27 N/mm^2 とし、上部工の反力は全ての解析ケースで一定とした。

図-11に解析モデル(円形断面の場合)を示す。

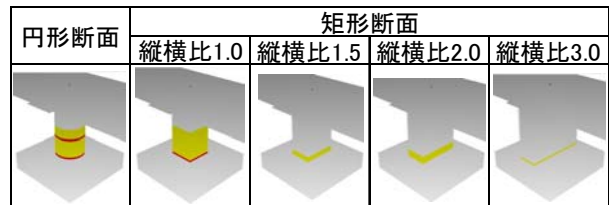
図-12 損傷状況図

図-12に解析結果の損傷状況図を示す。円形断面については、段落し部およびく体基部で重度な損傷が発生しており、等積矩形断面では段落し部の軽微な損傷およびく体基部の重度な損傷が発生し、縦横比が1.5および2.0および3.0の矩形断面となると段落し部の損傷はなく、く体基部の軽微な損傷のみで縦横比が大きくなるにしたがい、短辺方向の断面剛性や断面耐力を等しくしたにもかかわらず損傷の領域も小さくなるのがわかる。

■: 重度な損傷(コンクリートの圧縮ひずみが0.35%以上)
 ■: 軽微な損傷(鉄筋の引張ひずみが0.2%(鉄筋降伏ひずみ相当))

短辺方向の剛性および曲げ耐力を一定と仮定した場合において、RC 橋脚の損傷は、円形断面から縦横比が大きくなると、断面耐力が増加し、剛性が向上することによって、損傷が小さくなることが再現された。

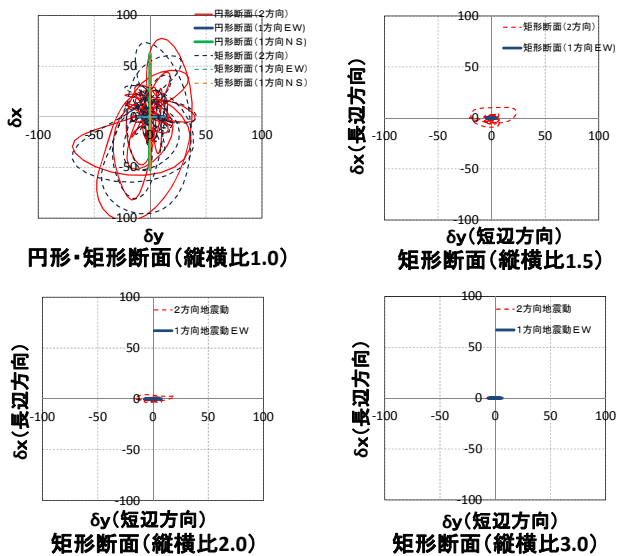
図一 1 3 橋脚天端の応答変位の軌跡

図-13に解析結果の橋脚天端における応答変位の軌跡を示す。最大応答変位は、円形断面で103mm(NS), 69mm(EW), 縦横比が1.0の等積矩形断面で95mm(NS), 69mm(EW)であった。橋脚く体の形状を縦横比1.5とすると短辺方向(EW)に29mm, 長辺方向(NS)に10mmとなり、縦横比を2.0とすると短辺方向(EW)に19mm, 長辺方向(NS)に4mm, 縦横比を3.0とすると短辺方向(EW)に9mm, 長辺方向(NS)に1mm程度しか応答しない結果となった。よって最大応答変位の減少率は、加速度が619.2galである短辺方向と比較すると、縦横比1.5の断面形状で0.42倍, 縦横比2.0の断面形状で0.27倍, 縦横比3.0の断面形

状となると0.13倍となり、橋脚く体断面形状の縦横比の影響により最大応答変位が減少したことになる。
