# 論文 北陸地方における ASR 構造物の NaOH 溶液浸漬法を用いた補修工法の選定手法の提案

小松原 昭則\*1・野村 昌弘\*2・鳥居 和之\*3

**要旨**：北陸地方の ASR は、1980 年代より顕在化し、その抑制のため、ひび割れ注入および表面被覆により補修されてきたが、数年後に被覆材に損傷が発生した。2001 年より第 2 次補修としてコンクリート片のはく落防止や鉄筋の腐食抑制のため表面被覆などの補修が実施されてきたが、この中には 10 年経過後も健全な状態を保っているものも少なくない。このため、補修を行った構造物について表面被覆材やコンクリートの性状などを把握することで、構造物の使用・環境条件に適合した補修工法や材料を選定できる可能性が考えられた。本研究は、補修工法ごとに構造物におけるコアの残存膨張性の評価より、各種補修工法の適合性について考察したものである。

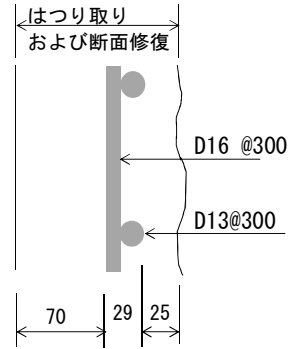
表-3 ポリマーセメントモルタルによる断面修復工法の種別と対象構造物

第1次補修	エポキシ樹脂系のひび割れ注入+エポキシ樹脂系の表面被覆	
第2次補修の材料	ポリマーセメントモルタル	
構成

構造物名	G, H, I, J	K
供用年	1975	1975
第2次補修年	2001	2001
調査年	2012	2012
部位	橋台	橋台
工法	湿式吹付工法	注入打設工法
試料採取位置の環境	直接日射の影響を受けない。凍結防止剤の影響を受ける。

構造物 G, H, I, J, K では、かぶり部分を除去し、ポリマーセメントモルタルにより断面修復を実施した。補修は、凍結防止剤の浸透抑制や第 3 者に対するコンク

リートはく落片のはく落防止を目的としている。使用したポリマーセメントモルタルは同一会社の製品 (F 社製、プレミックスタイプ) である。この中にはひび割れを防止するためのビニロン繊維 (O 社製) を 1.5% 混入している。しかし、補修直後より、構造物 K を除き、幅 0.1~0.5 mm 程度のセメントモルタルの乾燥収縮および自己収縮によるひび割れが発生した。その後、構造物内部の ASR の進行による膨張を反映した形態の 2 方向のひび割れが発生し、ひび割れの延長は時間の経過とともに増加した (写真-3 参照)。ひび割れが発生した構造物 G~J は湿式吹付工法であり、ひび割れの発生がなかった構造物 K は注入打設工法と、工法の違いがあった。ひび割れが発生すると、凍結防止剤の成分の浸透を抑制できず鉄筋腐食を助長することやモルタル片の落下に繋がる可能性があった。コアの薄片を観察した結果、安山岩や流紋岩質溶結凝灰岩の砂利および砂がともに反応し、もっとも反応性の高いオパール粒子の存在も確認できた。ゲルは骨材からセメントペーストに発達するものが多くあり、

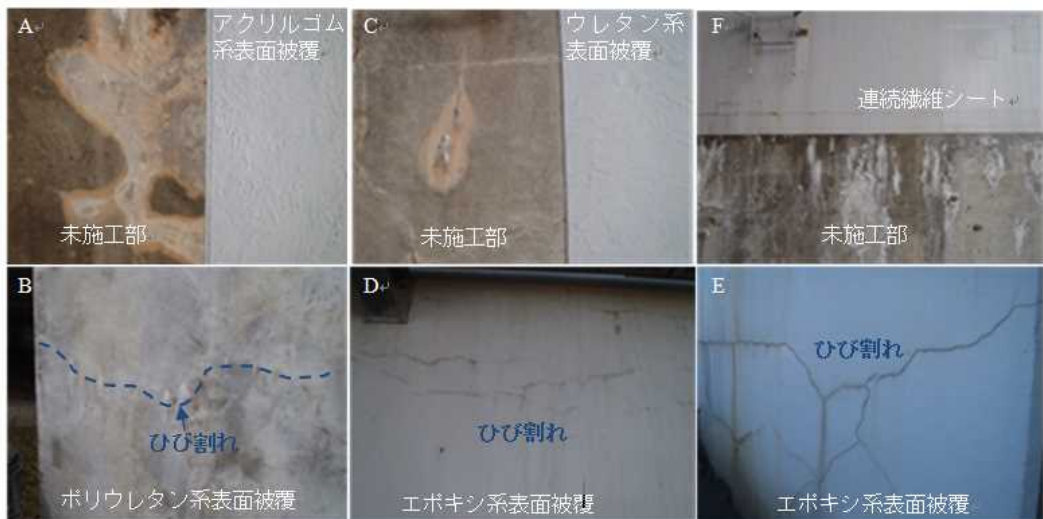
写真-1 表面被覆材の損傷状況の比較 (A~F: 構造物名, 2012年12月の現状)

よび連続繊維シートを適用した。これらの補修は、凍結防止剤の浸透抑制や第三者に対するコンクリートはく落片のはく落防止を目的としている。補修後の損傷状況の比較を写真-1に示す。構造物 A, C, F では表面被覆および連続繊維シートの未施工部でひび割れから溶出消石灰が発生しているが、補修を行った箇所では損傷が表面化していなかった。一方、構造物 B, D, E では ASR による膨張を抑制できず、表面被覆にひび割れが発生していた。ひび割れの発生により、凍結防止剤の成分がコンクリート中に浸透し、鉄筋腐食を助長する可能性が推察

された。被覆箇所には損傷が発生しているものは中塗材の塗布量が  $700\text{g/m}^2$  以下のものであり、健全なものは  $2,000\text{g/m}^2$  以上であった。したがって、中塗材を厚くすることで、ASR 膨張によるひび割れ追従性を確保でき、被覆材自身の損傷のリスクを低減できるものと考えられた。

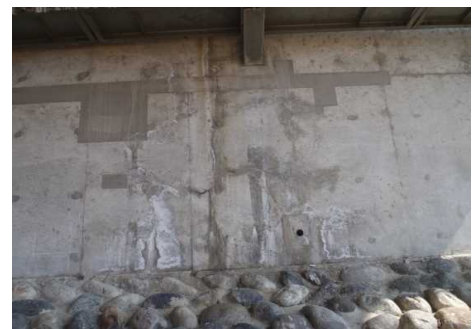
写真-4 ひび割れの発生状況  
(構造物 O, 2012 年 12 月の現状)

構造物 L, M, O, P では、ASR が発生したかぶり部分を除去し、追加鉄筋 (D13@300) を配置後、コンクリートを巻き立てた。補修は、凍結防止剤の浸透抑制や第 3 者に対するコンクリートはく落片のはく落防止を目的としている。コンクリートには、ひび割れ防止のためビニロン繊維 (K 社製) をセメント量の 0.5% 混入し、膨張材および高性能 AE 減水剤を添加している。しかし、施工から約 10 年後で構造物 O では写真-4 に示すようにひび割れと溶出消石灰が発生した。ひび割れの発生により、凍結防止剤の成分の浸透を抑制できず鉄筋腐食を助長することやコンクリート片の落下に繋がる可能性があった。本構造物も安山岩や流紋岩質溶結凝灰岩がともに反応しており、ASR の反応の程度はほとんど変わらなかった。各構造物で分析した川砂利のアルカリシリカ反応性の岩種面積率および水溶性アルカリ量の結果を図-5 に示す。各構造物とも水分の供給があればアルカリシリカ反応を十分に発生させる要素を備えていた。「NaOH 溶液浸漬法によるコアの膨張率」の経時変化を図-6 に示す。構造物 L, M および P では、「NaOH 溶液浸漬法によるコアの膨張率」が低下していることから、本工法によって ASR を抑制できないものと判断された。これは追加鉄筋を配置したことにより構造物表面に発生する引張力を負担していることでコンクリート巻き立てに損傷が発生しなかったものと推察された。なお、構造物 O で発生した損傷は、

ひび割れの形態から増厚時の施工段階で発生したコールドジョイントに水が浸入したことによるものと考えられた。
