論文 塩害により著しく劣化した実橋から切り出した鉄筋コンクリート桁の載荷実験と残存耐力の試算

要旨：本論文は、厳しい塩害環境で約56年間供用された鉄筋コンクリートT桁(以下RCT桁と示す)橋の撤去に際し、桁を切り出して静的載荷実験を行い、残存耐力がどの程度あるかについて研究した。対象とした桁は劣化の程度が大小の中間桁、劣化の進んだ鉄筋コンクリート製の高欄を有する側部桁である。その結果、静的な残存耐力は著しい劣化状況の桁であっても鉄筋コンクリート梁の計算が適用でき、劣化が進み鉄筋とコンクリートの付着が完全に切れている状態の場合には、桁の外側の鉄筋が有効に働かない場合があり、耐力が低下するが、コンクリートが剥落していない桁は、概ね設計時に想定した耐力は残存すると考えられる。

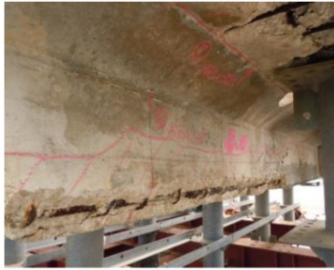
写真-2 W-1 桁の劣化状況

写真-2 の W-1 は、コーナー部の主鉄筋に沿ってコンクリートが剥離し、床版下面にも局部的にコンクリートが剥離していた。ただし、載荷実験を行った桁の中で W-1 桁の劣化状態は最も軽微なものとなっている。写真-3 の W-4 は、スパン中央から約半分面積のコンクリートが剥離していたが、残りはコンクリートに浮きが発生してい

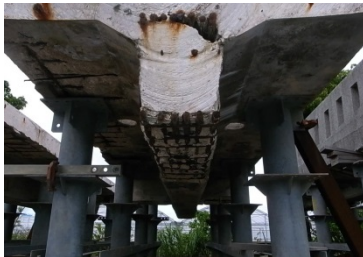
写真-3 W-4 桁の劣化状況

る状態であった。床版下面にも局部的にコンクリートが剥離していた。

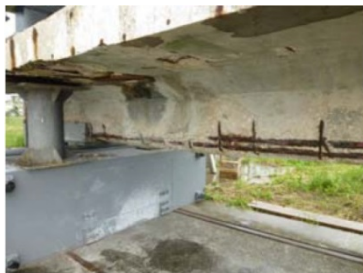
写真-5 W-7 桁の劣化状況

写真-4 の W-3 は、海側に面する下流側の側部桁である。この桁の下面のコンクリートは、約 3/4 が剥離し、1 段目の主鉄筋が露出している状況である。また、桁側面のコンクリートも剥離していて、スターラップの大半が破断している。床版下面のコンクリートも局部的に剥離している。更に、写真-4 から分かるように、W-3 はコンクリートの剥離により、主鉄筋の腐食が加速的に進み、露出している主鉄筋の断面欠損が確認できる。写真-6 に桁側面の状況を示す。写真-5 の W-7 は桁下隅角部や桁側面のコンクリートが部分的に剥離し、床版下面のコンクリートも局部的に剥離しているため、外側の主鉄筋が部分的に腐食している。

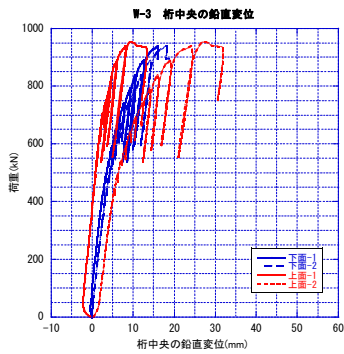
図-13 W-3 桁の荷重と鉛直変位の関係

図-13 および図-14 に W-3 桁と W-7 桁の載荷荷重と鉛直変位の関係を示す。W-3 桁は約 950kN 程度で降伏に達し、W-7 桁は約 650kN 程度で降伏に達している。W-3 桁は
