論文 ASR が発生したプレキャスト PC 床版の膨張挙動とひび割れ性状に関する研究

要旨：近年、高速道路会社にて大規模な補修や更新事業が進められており、その中には RC 床版をプレキャスト PC 床版に更新している事例がある。これまで組成ペシマムの影響を受けてアルカリシリカ反応 (ASR) が発生した事例もあることからプレキャスト PC 床版に ASR が発生した場合の劣化性状について予め把握する必要がある。そこで本研究では、ASR が発生した実物大のプレキャスト PC 床版の劣化性状を調べるために、反応性骨材を使用したプレキャスト PC 床版を実環境下にて屋外暴露し、ASR によるひび割れの特徴と PC 床版および採取したコアに対して非破壊検査手法を用い、劣化性状について実験的に明らかにした。

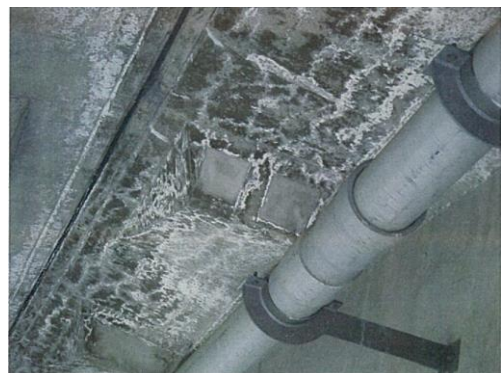
ASR が発生した PC 床版 (下面張出し部) を写真-1 に示す。外観における ASR による劣化状況は、RC 床版よりも PC 床版でより顕著であり、プレストレスが導入されている橋軸方向の下面に顕著なひび割れが発生していた。このため、橋梁路面にはポットホールが発生していると同時に、床版上面にはコンクリートの土砂化が生

写真-1 PC 床版(下面張出し部)の劣化状況

じており、上面鉄筋が腐食していた。また採取したコアは折損していたことから PC 鋼材とコンクリートとの付着力が大きく低下しているのが予想できた。

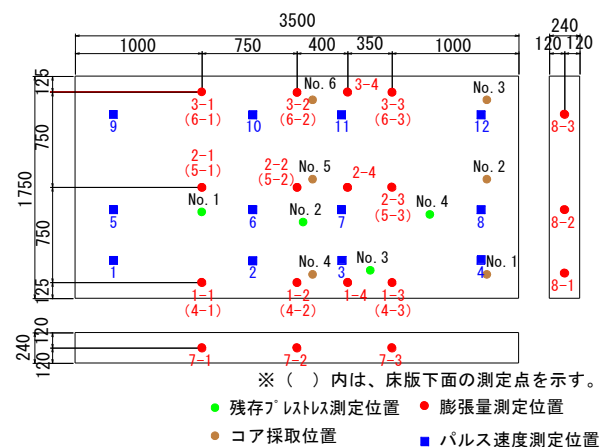
暴露試験体の工学的性質の測定項目とその測定箇所を図-2 に示す。プレキャスト PC 床版の各箇所でのコンクリートの膨張率をコンタクトゲージ法（基長：100 mm）により 1 ヶ月間隔で測定するとともに、部材中央

図-2 測定位置図

厚さ方向に採取した貫通コアの劣化状況を写真-4 に示す(写真中のコア番号は図-2、図-3 を参照)。貫通コアは上下の PC 鋼材の位置で多くが折損(断裂)していた。とくに、上面部では採取位置(端部および中央部)に係らず、すべてのコアが破損しており、上面部の PC 鋼材

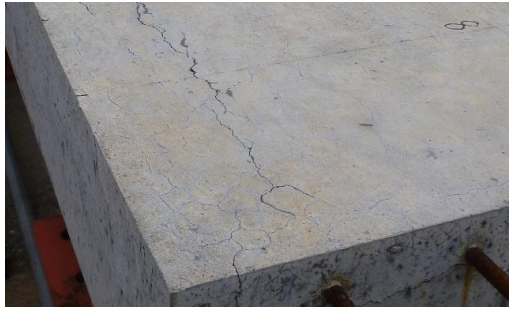
プレキャスト PC 床版（暴露期間 2 年半）でのひび割れの展開図を図-3 に、ひび割れ発生状況の外観を写真-3 にそれぞれ示す。写真-3 (a) に示すとおり、暴露期間 3 ヶ月（一夏経過）の頃から、床版上面の外縁部に PC 鋼線に沿ったひび割れがまず発生し、その後、二夏、三夏と経過するとともに、ひび割れの本数およびその幅が急速に増大した。これは、プレストレスによる拘束が中央部よりも小さいことに加え、床版外縁部や端部が日射や降雨の影響を受けているためと考えられる。同時に試験体の側面部や端部には、水平方向のひび割れが発生し、とくに両端部の上筋および下筋の水平方向のひび割れ幅は 1 mm を超えるものがあり、写真-3 (b) に示すとおり、暴露期間の経過とともに、ひび割れが連続し、かつ大きく開いてきた。一方、下面には上面と同じ位置にひび割れ

(a) PC 鋼材に沿ったひび割れ

写真-3 プレキャスト PC 床版のひび割れ状況

プレキャスト PC 床版のそり量は、両端部に水系を張り、支間中央部における上側方向への変化量を計測した。暴露期間 3 カ月（一夏経過）後に 4.3mm 程度のそりが発生したが、暴露期間にともなうそり量の増加はほとんど認められなかった。床版両端部の上面に凸型のそり変形が生じる原因は、主に水分供給、日射などにより、ASR による膨張量が上・下面で異なることによるものである。さらに、プレキャスト PC 床版では、床版隅角部にひび割れが発生し、二夏、三夏(暴露期間 15 カ月, 28 カ月)と経過するとともに年輪状のひび割れ (D クラック, 写真-3 (a)) が内部へと進展した。D クラックは、ASR や凍害による劣化と交通輪荷重による複合的な劣化形態で、端部からひび割れが進展することにより局所的な破壊を誘発するので、十分な注意が必要である。欧米諸国では、コンクリート舗装版の破壊要因の一つとして、D クラックの発生に伴う角欠けにより、土砂細流分が吸い上げられ、

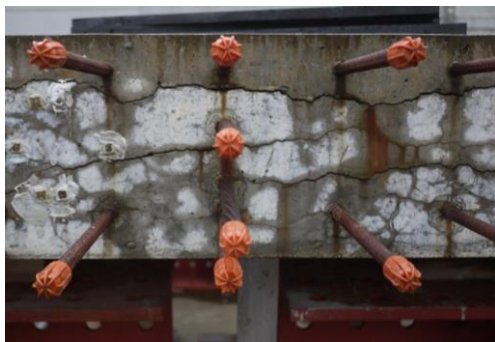
(b) 端面の水平ひび割れ
