## 論文 目視情報に基づく鉄筋腐食環境の推定

**要旨：**目視により得られる情報として日射や湿潤状態の有無に着目して、部位ごとに環境区分を設定し、設定した環境区分ごとにひび割れや剥離・剥落等の変状発生傾向および鉄筋腐食速度を分析し、目視情報に基づく鉄筋腐食環境の推定法についての検討を行った。日射有と区分した部位の中性化深さは、他の部位と比較し進行しているが剥離・剥落の発生は少なく、推定した鉄筋腐食速度は $2.1 \times 10^{-3} \text{mm/年}$ であった。日射無・湿潤状態および日射無と区分した部位の鉄筋腐食速度は、それぞれ $3.4 \times 10^{-3} \text{mm/年}$ および $3.0 \times 10^{-3} \text{mm/年}$ となり、日射有と区分した部位と比較し鉄筋腐食環境にあると推定することができた。

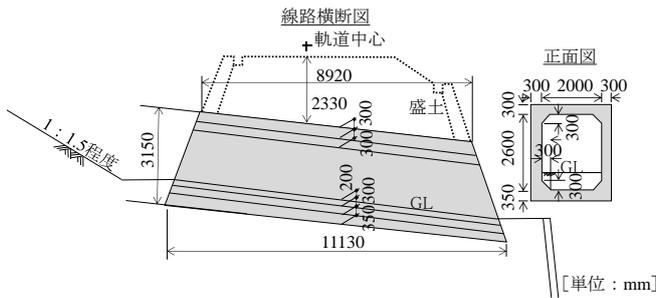
図-1 調査対象構造物の概略形状

調査対象部材は、高度経済成長期にあたる1972年にしゅん功した鉄道RCボックスカルバートの側壁とした。調査時点での経年は、45年である。内空幅2.0m×内空高2.6mの人道用ボックスカルバートであり、鉄道の施工基面からの土被りは軌道中心位置で2.33mである。図-1に概略形状を示す。図-2に設計図書に記載されている起点方側壁内側の配筋概略図を示す。軸方向鉄筋および配力鉄筋は、異形鉄筋(D16)である。軸方向鉄筋間隔は300mm、配力鉄筋間隔は、上下端ではそれぞれ290mm、330mmであり、その他中央部では500mmである。軸方向鉄筋のかぶりの設計値は、60mmである。設計図書からコンクリートの設計条件は、圧縮強度 $24 \text{N/mm}^2$ 、水セメント比59%であった。ただし、配筋検査書類等の施工記録は現存していない。本研究では、検討の簡便を図るため、斜め方向に配筋された軸方向鉄筋を除く図-2に示す鉄筋4~28の側壁範囲を対象とした。

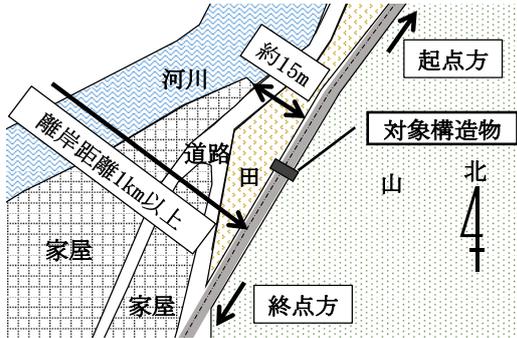
図-3 調査対象構造物の周辺状況

図-3に、調査対象構造物の周辺状況を示す。起点を背にして左側は山であり、1:1.5程度の勾配の斜面である。右側には、田、道路および河川が位置し、日射等を遮るような家屋はない。線路方向の方位は、北東である。また、対象構造物は、山間部に位置し離岸距離は1km以

上であることから、飛来塩分の影響は小さいと考えられる。なお、対象構造物近傍での気象庁の過去30年間の日平均気温は16.9℃、年平均降水量は1,735.3mmである。

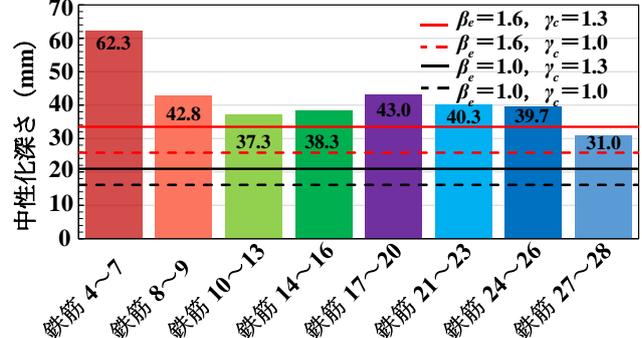
図-4 中性化深さの測定結果(起点面)

中性化深さは、鉄道標準<sup>1)</sup>に示すドリル削孔粉を用いた中性化深さの測定方法により測定した。測定は、地盤面より高さ約1.2mの位置で長手方向の測定間隔は、概ね1.2mで測定した。なお、塩化物イオン濃度分析用の試料採取箇所においても、フェノールフタレイン1%溶液を噴霧して、コンクリート表面から発色点までの距離を測定した。図-4に、起点面での中性化深さの測定結果を示す。図中には、設計で用いる乾湿状況やブリーディング等の影響を考慮した中性化深さの推定式<sup>3)</sup>により、設計図書に示す水セメント比59%を用いて算出した値を示した。特に鉄筋4~7の中性化深さが62.3mmと大きく、推定式<sup>3)</sup>により算出した値の2倍以上であった。

図-8に着目すると、 $c/\phi$ が同等の箇所であっても、(1)日射有よりも(2)日射無・湿潤状態の方が剥離・剥落の割合が多いことが分かる。中性化深さに着目すると、(1)日射有の箇所は、図-4の鉄筋4~7付近の箇所であり、他の部位に比べ中性化が進行している。鉄道標準<sup>1)</sup>に示す劣化予測モデル<sup>1)</sup>によれば、 $c/\phi$ が同一の場合、中性化の進行が速い部位に変状が早期に発生すると考えることができる。しかし、調査した側壁面での変状の発生傾向は異なっており、日射が無く、苔等の繁茂している部位の

これらのことから、(1) 日射有と区分した部位は、日射の影響によりコンクリート表面が乾燥状態になることで、図-4に着目すると他の部位と比較して中性化は進行しているものの、鉄筋腐食に寄与する水分の影響を受けにくく、他の部位と比較して鉄筋腐食環境ではないと推定できる。一方で、日射が無い(2) 日射無・湿潤状態

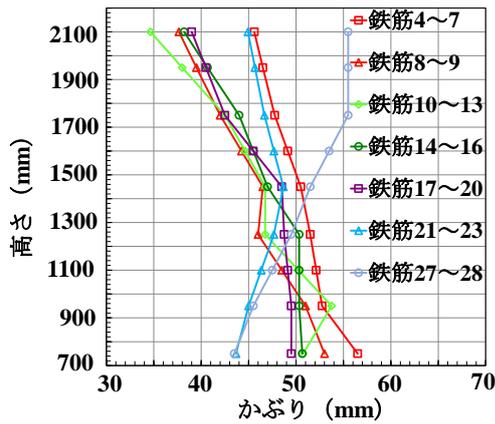
図-5 鉄筋かぶりの測定結果（軸方向鉄筋）

向鉄筋のかぶりは、配力鉄筋間の高さ方向に2側線のかぶり測定を実施した。測定箇所以外の軸方向鉄筋のかぶりは、線形補間または補外により算出した。図-5に軸方向鉄筋のかぶり測定結果を示す。なお、図中に示したかぶりは、図-4に示した中性化深さの測定区分に応じた軸方向鉄筋のかぶりの平均値を示した。

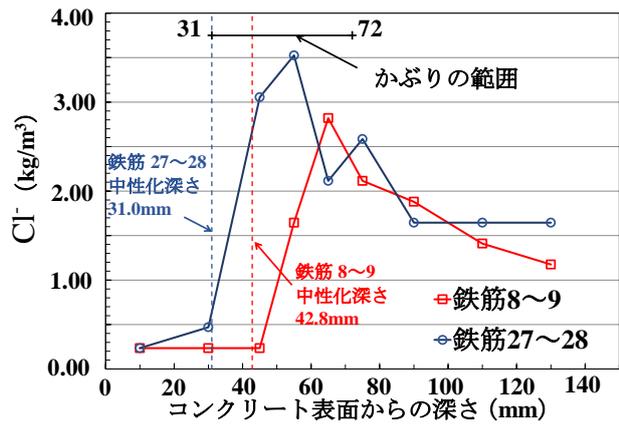
図-6 Cl<sup>-</sup>の測定結果

塩化物イオン濃度(以降、Cl)は、ドリル法により採取した削孔粉をJIS A 1154の電位差滴定法を用いて測定した。試料採取位置は、地盤面より高さ約1.2mの位置とし、起点面では鉄筋8~9付近および鉄筋27~28付近とした。深さ方向のClの分布を確認するため、深さ方向の測定間隔を10mmから20mmとした。図-6にClの測定結果を示す。なお、図中には、図-4に示す鉄筋位置8~9および鉄筋位置27~28に示す中性化深さの値とかぶり測定で得られた最大値と最小値を併記した。Clは中性化深さの約1.8倍の位置で、Cl<sub>0</sub>の約2倍の濃度に達することが報告されており<sup>4),5)</sup>、対象構造物も同様の傾向を示しているため、コンクリート表面からの深さ120mm~140mm位置でのClを対象構造物のCl<sub>0</sub>とした。

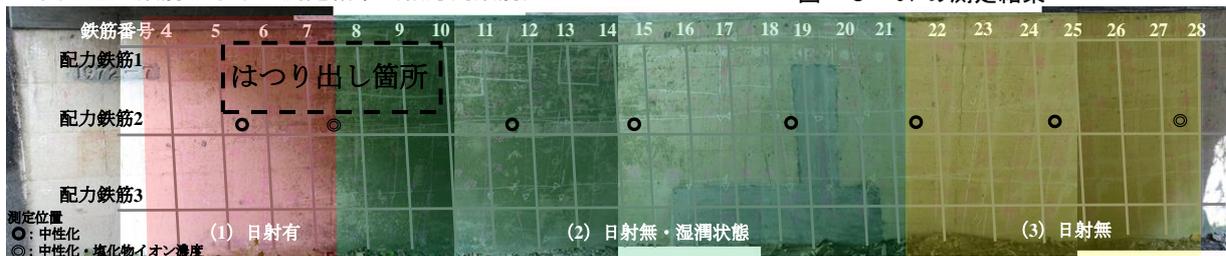
図-7 目視により得られる情報による区分設定とはつり出し箇所

には日射等の有無を抽出することとした。図-7に起点方側壁面の目視および打音調査結果を示す。主な変状としてはひび割れおよび剥離・剥落であった。また、剥離・剥落部を対象にポリマーセメント系モルタルによる部分断面修復が施工されていた。目視により得られる情報として、鉄筋4~7付近は、対象構造物の縁端付近であり調査時にはコンクリート表面に日射があるのを確認した。鉄筋7~28は、日射が当たらず調査時のコンクリート表面は鉄筋4~7付近と比較して暗い状態であった。さらに、鉄筋7~21付近は苔が繁茂していた。これら目視により得られる情報により、対象とした側壁面を図-7に示すように3つの部位に区分した。

鉄筋の腐食状態を把握することを目的に、図-7に示す箇所を鉄筋位置まではつり出すこととした。なお、図-7に示すはつり出し箇所は、目視により得られる情報である日射の有無および苔が繁茂している部位を跨いだ箇所とした。写真-1に鉄筋位置まではつり出した状況を示す。なお、図中には鉄道標準<sup>1)</sup>に示す鉄筋腐食度の

図-7に示した目視により得られる情報から、(1)日射有、(2)日射無・湿潤状態および(3)日射無の3つの部位に区分し、2.2(4)項により確認したひび割れや剥離・剥落の変状発生傾向を分析することとした。なお、剥離・剥落が生じているものを「剥離・剥落」、ひび割れが生じているものを「ひび割れ」、それ以外を「変状無」と区分し分析を行った。図-8に設定した区分ごとの変状の発生傾向を示した。なお、かぶりと鉄筋径の比である $c/\phi$ を0.5毎に1区間とし、1区間において変状の発生率を100%として表示した。

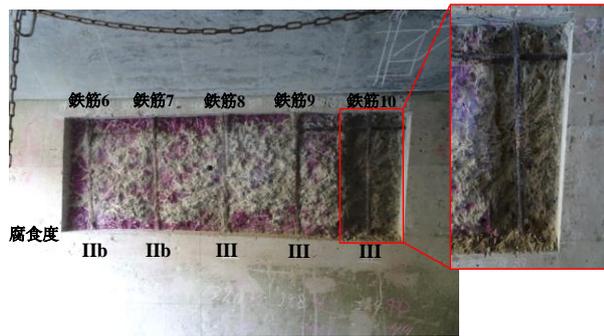
写真-1 はつり出し状況

評価基準に従い鉄筋腐食度を併記した。はつり出した箇所の鉄筋は腐食しており、2.2(4)項により確認したひび割れや剥離・剥落が鉄筋腐食によるものであると考えることができる。また、鉄筋腐食度は日射の有無および苔の繁茂状況により区分した部位を境に異なることがわかる。

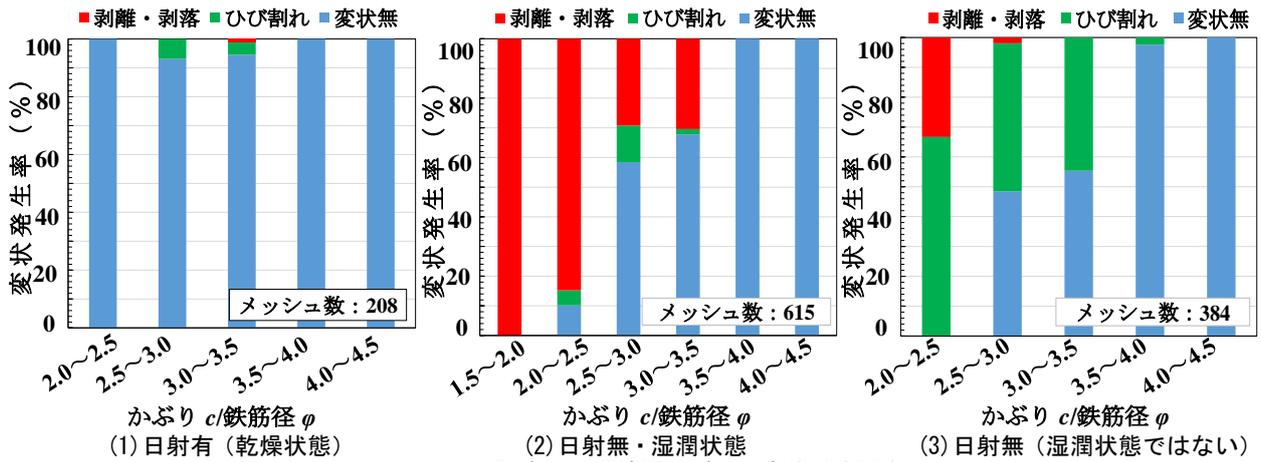
図-8 設定した環境区分ごとの変状発生傾向

方が変状の発生が著しかった。また、図-9に、かぶり・中性化残りと変状の発生傾向の関係を示す。剥離・剥落が、必ずしも中性化残りが小さい箇所に分布していないことが分かる。これらのことから、日射が無く、苔等の繁茂により常時湿潤状態となるような部位は、鉄筋腐食しやすい環境であり、ひび割れや剥離・剥落といった変状が発生しやすいと考えることができる。また、日射や苔等の繁茂といった情報は、目視で簡易に取得することが可能であり、それらの情報から鉄筋腐食環境をある程度区分することが可能であると考えられる。

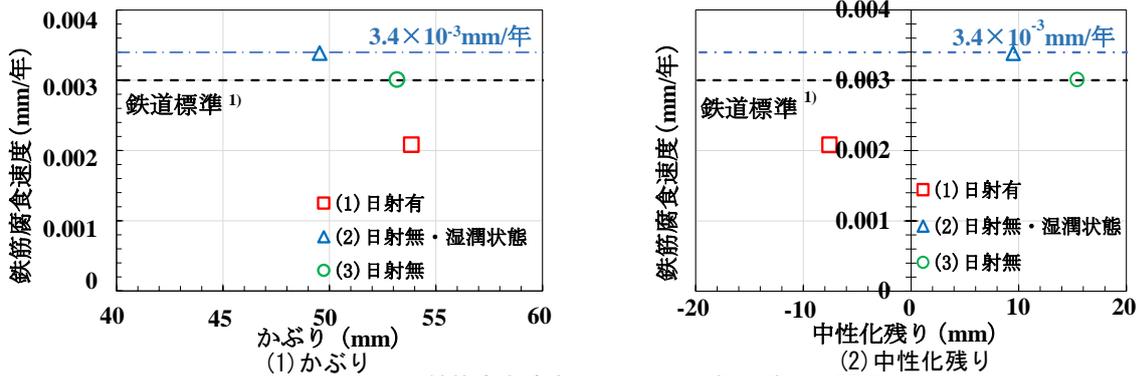
図-10 鉄筋腐食速度とかぶり、中性化残りの関係

図-10に、提案法<sup>2)</sup>により推定した鉄筋腐食速度とかぶりおよび中性化残りの関係を示す。なお、図-10に示すかぶりおよび中性化残りは、設定した環境区分ごとの平均値を示した。図中には、中性化残りが25mm以下かつ、 $Cl_0$ が $0.6kg/m^3$ 以上の場合の鉄道標準<sup>1)</sup>に示す鉄筋腐食速度の下限値を併記した。また、起点方側壁全体を推定の対象とした場合に、提案法<sup>2)</sup>により得られる鉄筋腐食速度 $3.4 \times 10^{-3}mm/年$ も併記した。

(2) 日射無・湿潤状態の部位は、鉄筋腐食速度が $3.4 \times 10^{-3}mm/年$ と最も高かった。(3) 日射無の部位は、鉄筋腐食速度が $3.0 \times 10^{-3}mm/年$ であった。(1) 日射有の部位は、鉄筋腐食速度が $2.1 \times 10^{-3}mm/年$ であった。(2) 日射無・湿潤状態の部位と起点方側壁全体で推定した鉄筋腐食速度は同程度であり、(3) 日射無の部位で推定した鉄筋腐食速度は、起点方側壁全体で推定した鉄筋腐食速度の89%程度であった。(1) 日射有の部位に着目すると、推定した鉄筋腐食速度は起点方側壁全体で推定した鉄筋腐食速度の61%程度であった。

および(3)日射無と区分した部位は、コンクリート表面が乾燥しにくいことにより、(1)日射有の部位と比較して推定した鉄筋腐食速度も高く、鉄筋腐食環境であると推定できる。さらに、(2)日射無・湿潤状態の部位は、日射がなくコンクリート表面が乾燥しにくいことにより苔等が繁茂し、常時湿潤状態となることで、他の部位と比較し、鉄筋腐食環境であると推定でき、推定した鉄筋腐食速度を分析した場合においても、3.1節と同様の傾向が得られる。日射や苔等の繁茂といった情報は、目視で簡易に取得することが可能であり、得られた情報により区分した部位ごとに鉄筋腐食速度を分析することで、鉄筋腐食環境を推定することが可能であると考えられる。

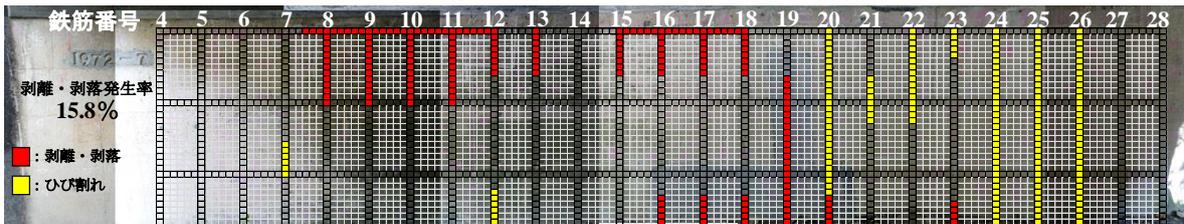
図-11 目視および打音調査により得られた剥離・剥落範囲

4. 設定する環境区分が剥離・剥落発生予測に及ぼす影響  
 提案法<sup>2)</sup>により、起点方側壁全体を対象とした場合と3.章で設定した環境区分ごとに剥離・剥落発生予測を行った。図-11に2.2(4)項より得られた剥離・剥落範囲を示す。なお、過年度に施工された部分断面修復箇所は、

剥離・剥落と分類した。図-12に起点方側壁全体を対象として実施した剥離・剥落発生予測の結果を示す。図-13に目視情報による鉄筋腐食環境の推定と同様の部位ごとに実施した剥離・剥落発生予測の結果を示す。なお、図-11に示す目視により抽出したひび割れは、温度や収縮によるひび割れを含み、かつ苔の繁茂等によるコンクリート表面の変色および気温等の環境条件に起因するひび割れ幅の開閉によって、必ずしも調査時に腐食によるひび割れをすべて抽出できていないと考えられる。そのため、図-12および図-13に示すひび割れの発生予測傾向と一致しなかった。よって、目視や打音検査により変状範囲を比較的明確に抽出可能な剥離・剥落範囲に基づき、鉄筋腐食速度を推定した。

目視および打音調査により得られた剥離・剥落発生率である15.8%に対して、起点方側壁全体を対象とした場合の予測剥離・剥落発生率は15.4%であり、目視情報による鉄筋腐食環境の推定と同様の部位を対象として実施した予測剥離・剥落発生率は15.9%であった。いずれの

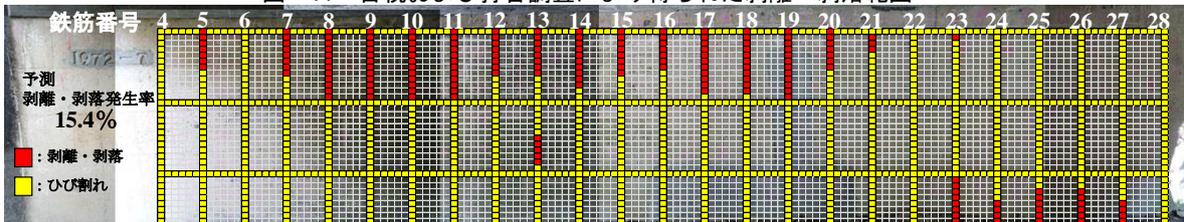
図-12 起点側壁全体を対象とした剥離・剥落発生予測結果

場合も予測剥離・剥落発生率の誤差は、剥離・剥落発生率を基準として 0.5%以内であった。また、図-12 と図-13 の剥離・剥落の発生傾向を比較すると目視情報による鉄筋腐食環境の推定と同様の部位を対象として実施した剥離・剥落発生予測結果の方が部位ごとの変状の発生傾向が一致していることが分かる。これは、起点方側壁全体を対象として剥離・剥落発生予測を行う場合、部材全体で平均化された鉄筋腐食速度により鉄筋腐食が進行するとの仮定のもと、 $c/\phi$  が小さいメッシュから剥離・剥落判定となるため、鉄筋腐食環境の違いによる鉄筋腐食速度を考慮することが出来ず、目視および打音調査により得られた変状の傾向と合わなくなるためである。また、目視および打音調査により得られた剥離・剥落の判定メッシュと剥離・剥落発生予測により得られたメッシュの適合率（以降、適合率）は、それぞれ 55.1%、58.3% であり、目視情報による鉄筋腐食環境の推定と同様の部位を対象として実施した剥離・剥落発生予測の方が、適合率が高くなった。すなわち、同一条件で施工された構造物や部位であっても、その曝される環境条件により鉄筋腐食速度が異なるため、目視により得られる日射や苔の繁茂等により区分した範囲で、剥離・剥落発生予測を行うことにより、かぶりコンクリートの剥離・剥落を概ね再現することが可能であると言える。

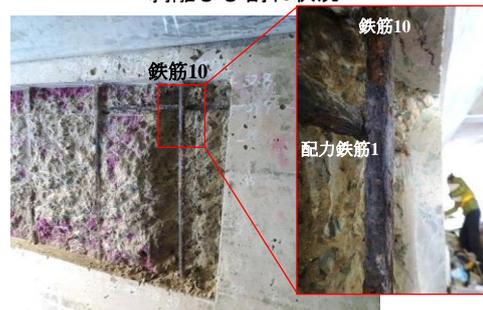
写真-3 鉄筋 10 付近交差箇所の鉄筋腐食状況

また、適合率は 60%程度と低く、その要因の一つとして、配力鉄筋の剥離・剥落判定の相違が挙げられる。配力鉄筋は、軸方向鉄筋に比べかぶりが大きいため、鉄筋の腐食深さが同一であっても、剥離・剥落の発生は遅くなる。これは、鉄道標準の劣化予測モデル<sup>1)</sup>に示す限界腐食深さが、 $56 \cdot c/\phi \times 10^{-3} \text{mm}$  であり、同一鉄筋径であれば、かぶりが小さくなるとともに限界腐食深さも小さくなるからである。しかし、写真-2 に示した鉄筋 10 付近の配力鉄筋の剥離ひび割れ状況に着目すると、配力鉄筋から伸びた剥離ひび割れはコンクリート表面に達していることが分かる。また、写真-3 に示すように鉄筋交差箇所は、周辺の鉄筋腐食状況に比べ、腐食が進行しておりマクロセルによる影響が考えられる。鳥取ら<sup>4)</sup>は、交差箇所の下端筋はマクロセルにより材齢初期の鉄筋腐食速度は上端筋に比べ高くなる傾向があるが、材齢 4 年程度でその影響は小さくなると報告している。供用期間中の鉄筋腐食速度が同一であると仮定すれば、軸方向鉄筋に先行して発生した剥離ひび割れの影響を受け、配力鉄筋の限界腐食深さが、減少すると考えることができる。
