# 報告 再アルカリ化直後に施工した表面被覆工法の 13 年目追跡調査

**要旨：**山陽新幹線ラーメン高架橋の劣化の主要因は中性化であるが、劣化対策の一つとして、再アルカリ化工法を適用している。これまでに同工法の補修効果を確認するために追跡調査を継続して行っており、施工から 17 年経過した時点においても、鉄筋位置において高いアルカリ性が保たれていることを確認している。また、2002 年度からコンクリート表層部の pH の低下を抑制するために、再アルカリ化工法と併用して表面被覆工法を施工しているが、被覆後 13 年が経過した時点においても、表面被覆の性能が保持されており、再アルカリ化工法の補修効果が継続されていることが確認できた。

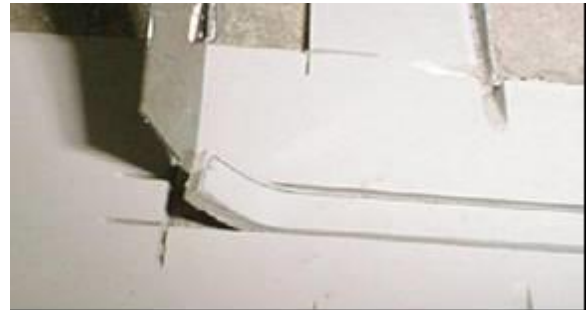
写真-1 カッターナイフ剥離試験<sup>6)</sup>

床版下面に 50×5mm のコンクリート素地に達する切

り込みをダイヤモンドカッターで入れ、カット面の短辺をカッターの刃先で弾き上げ、表面被覆材の剥離を促し、剥離した長さおよび剥離箇所を測定した (写真-1)。

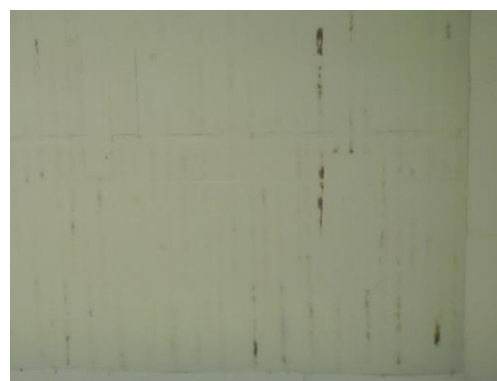
写真-2 塗膜の変色状況 (U1 工法)

E1 および E2 工法については、E2 工法の一部で白色化した部位があり、その部分のみが JIS K 5600-8-6「塗料一般試験方法-第 8 部：塗膜劣化の評価-欠陥の量、大きさ及び外観の変化に関する表示-第 6 節：白亜化の等級(テープ法)」に示す白亜化の等級が 5 (非常に著しい変化)であったものの、特に異常が認められなかった。一方、U1 工法は、被覆後 6 年経過時点の調査で鉄筋位置に沿って一部の塗膜が黒く変色していることが確認されていた<sup>5)</sup>が、被覆後 13 年経過時点でも黒色域の範囲拡大等は見られなかった(写真-2)。黒色部の塗膜片を採取し、EPMA を用いて、カリウムイオン(再アルカリ化工法の電解質溶液である炭酸カリウムの影響を確認するため)と鉄イオン(鉄筋腐食の影響を確認するため)の濃度面分析を行ったが、両イオンとも塗膜への拡散が若干見られたものの、変色原因の解明にはつながらなかった。

[3] 再アルカリ化後に施工した表面被覆工法のうち、E1 および E2 工法は、被覆後 13 年経過時点においても現地試験および暴露試験の状態は変化なく概ね良好であった。一方、U1 工法は現地試験で一部表面が黒色に変色し、その部分の付着がほとんど期待できない状態であり、また暴露試験でも外観に損傷がみられた。

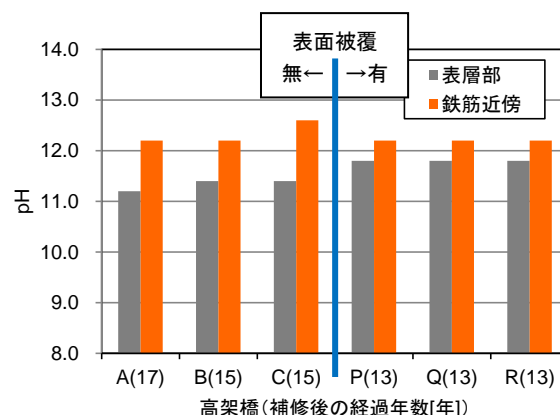
図-2 再アルカリ化工法施工後の pH

被覆後 13 年経過時点において現地高架橋より採取したコアによる pH 試験結果を、2.で述べた再アルカリ化後に表面被覆を施工していない高架橋の pH(補修後 15, 17 年)と併せて図-2に示す。

図より、再アルカリ化後に表面被覆を施工した P, Q, R 高架橋の表層部の pH はいずれも 11.8 であり、表面被覆を施工していない A, B, C 高架橋 (pH=11.2~11.4) に比べて若干高い値を示した。また、鉄筋近傍の pH は

表面被覆施工の有無に関わらずほぼ同等であった。このことから、表面被覆を施工することによりアルカリ保持性能が向上していると考えられる。なお、表面被覆工法の、被覆材の違いによる差異はみられなかった。

[2] 再アルカリ化後に表面被覆工法を併用した場合、再アルカリ化工法単独の場合に比べて、補修後 15 年前後においてコンクリート表層部の pH が若干高い値を示し、表面被覆を施工することにより再アルカリ化工法の保持性能が向上していると考えられる。

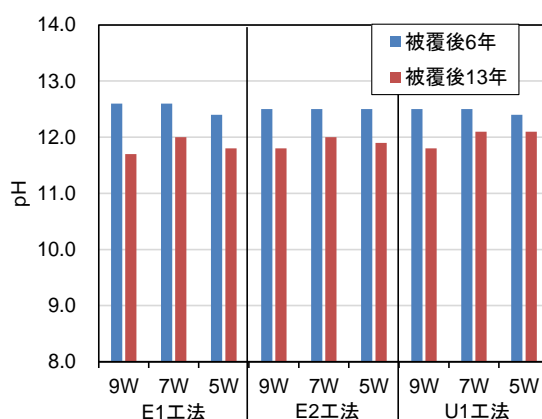
図-4 暴露供試体のpH

pH測定結果を図-4に示す。

3工法とも、表層部のpHは、被覆後6年経過時点では11.6~11.8程度であったものの、被覆後13年経過時点では10.4~10.8程度となり、暴露環境が厳しいことから、経年による被覆効果の低下が見られた。一方、表面から少し中に入った、深さ15~20mmの位置におけるpHは、被覆後13年経過時点では被覆後6年に比べて若干低下しているものの、11.7~12.1程度であり、再アルカリ化の効果は持続できていると考えられる。

境等の違いもあるため一概にはいえないが、暴露試験は現地試験のおおよそ2倍の速度でpHの低下が進んでいると考えられる。これより、再アルカリ化後に表面被覆

工法を併用した場合、被覆後約 26 年程度経過すると、表層部の pH が 11 を下回る可能性があり、表層部の pH 低下に伴って鉄筋近傍の pH が変化するかな等を含め、今後の経過を注視する必要があると考えている。

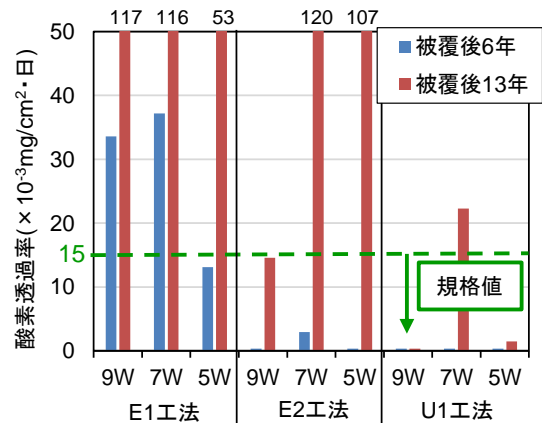
図-5 暴露供試体の酸素透過率

酸素透過性試験結果を図-5に示す。

被覆後6年経過時点では、E1工法の一部供試体を除き、JR西日本が定める規格値 ( $15 \times 10^{-3} \text{mg/cm}^2 \cdot \text{日}$ 以下) を満足していたが、被覆後13年経過時点において、E1工法の全てと、E2およびU1工法の一部供試体は基準値を上回る結果となった。一方、塗膜の状態は、E1およびE2工法は塗膜の外観に膨れ等の損傷が全く見られなかったが、逆にU1工法はピンホールや節状の損傷が見られた。このことから、塗膜変状の有無と酸素透過性との相関はあまりみられないと考えられる。なお、(2) pH試験の結果より、表層部のpHが低下していたが、ほとんどの供試体で酸素透過性が増加したことが起因していると考えられる。
