報告 2016年熊本地震により被災した鉄筋コンクリート造庁舎の柱梁接合部に関する検討

要旨: 2016年熊本地震では、旧耐震の5階建鉄筋コンクリート造庁舎が部分崩壊した。被害要因特定のため、弾塑性増分解析と実被害との比較並びに柱梁接合部の現行耐震規定への適合性を確認した。水平耐力は許容応力度設計の地震力を上回っていた。柱はせん断破壊型であったが、実被害でせん断破壊は確認されなかった。4階の内柱の柱頭と柱脚で柱梁接合部が大破していたが、入力せん断力レベルは現行規定の制限値を下回っていた。柱梁曲げ強度比が1に近いので接合部降伏が起り、柱梁接合部内の非拘束のコンクリートが脱落し柱主筋が座屈し、柱が構面外にはみだして、軸力保持能力を失い部分崩壊に至ったものとする。

キーワード: 熊本地震, 鉄筋コンクリート造, 柱梁接合部

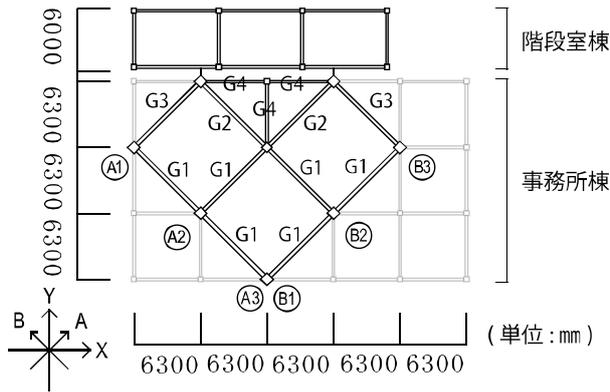
図-1 事務所棟の2階架構床伏図
(グレー部が付帯架構)

事務所棟は、5層の二方向純ラーメン架構であり、耐震壁は含まれない。2階から5階は整形な2スパン×2スパンであり、1階は拡大した付帯架構付きの平面となっている。梁スパンは8.9メートルと大スパン架構で、基礎は杭基礎である。床伏図、軸組図、並びに代表的な柱・梁の断面配筋図を図1~3に示す。

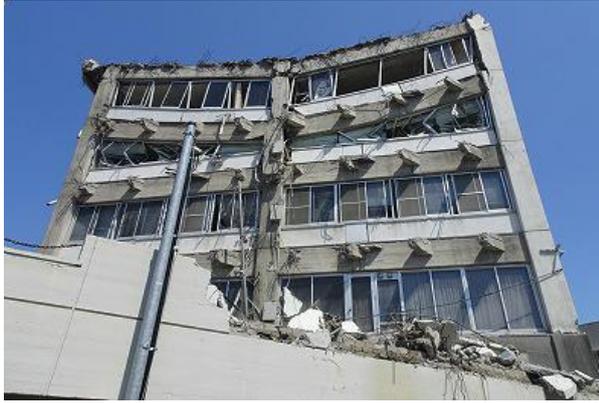
写真-1 外観（南西側）南東側

地震後の事務所棟の外観を写真1に示す。本建物は既に取り壊されているが、外部の意匠梁と柱を撤去した一部解体後の外観写真をもとに作成したA3フレーム、B1フレームの2階梁より上のひび割れ発生状況を図4、5に示す。損傷は4階以上の部材に集中している。特に、B1フレーム4階中央柱両端部の被害が激しく(写真2)、B1フレーム4層の中柱の柱頭・柱脚に接続する柱梁接合部が大破し、接合部内のコンクリートの圧壊落下・柱主筋の座屈が起こり、構面外にはらみだし、鉛直力支持能力を失い、4層の床が落階した。また、4層と最上層の柱梁接合部に接続する梁の両端部には強制変形により、端部に大きな曲げ回転が起こっている。柱梁接合部内に定着されている内側の直交ばりも同様と考えられる。すなわち、柱梁接合部が損傷し、B1フレームの4層中柱が外側にはみ出し梁の鉛直支持力のバックアップが機能せず、落階に至ったものといえる。一方で、柱や梁には脆性的な破壊の原因となるせん断破壊は見られない。また1層目から3層目までも同様である。

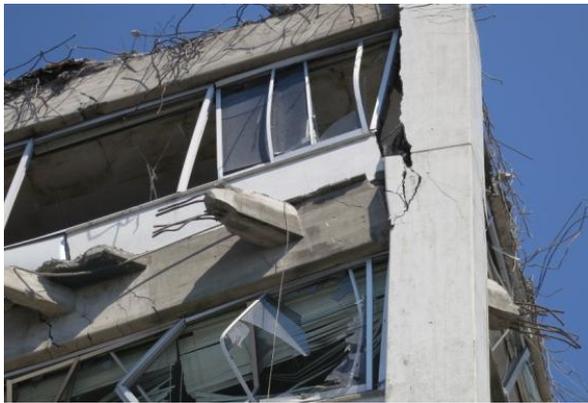
写真-3 外柱梁接合部の破壊状況

外柱梁接合部では、梁上端筋の折り曲げ定着の抜け出しによるひび割れが見られる(写真3)。

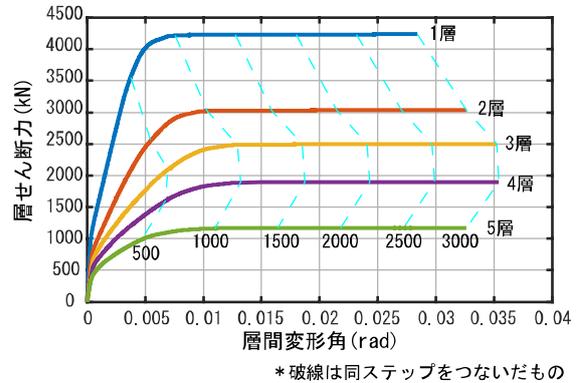
図-6 層せん断力—層間変形角関係

正方向載荷時の各層せん断力と層間変形角の関係を図6に、ベースシヤ係数と全体変形角の関係を図7に、メカニズム図を図8に示す。

他層と比較して3・4階の変形が比較的大きくなっているが(図6)、実被害では4・5階で被害が大きかったこととは一致しない。崩壊機構は、梁降伏型の全体崩壊形となるが、2、4階の十字形接合部でヒンジが3つ生じる結果となっている(図8)。これは、柱梁接合部で、柱と梁の両方がほぼ同時に降伏することを表している。

増分解析では、3, 4階で変形が比較的大きく進み、梁降伏型の全体崩壊形となった。梁降伏を考慮したモデルでも、B2フレーム内柱の一部でせん断余裕度が1.0を下回り、せん断破壊が予想された。しかし、実際にはせん

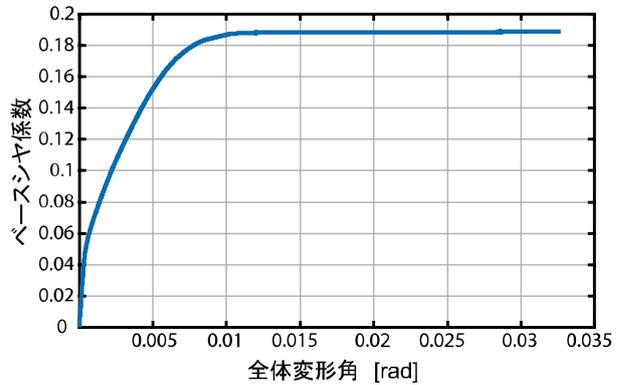
図-7 ベースシヤ係数—全体変形角関係

モデルのメカニズム時のベースシヤ係数は、図7より0.19となっている。対象建物の建設地の地震地域係数Z=0.8、標準層せん断力係数C₀=0.2より、許容応力度設計での1階層せん断係数0.16に対しては、約1.2倍の余裕度があることがわかる。ただし、1階の付帯架構の影響を考慮に入れていないため、実際の1・2階の層せん断力は結果より大きくなると考えられ、ベースシヤ係数も大きくなることが予想される。必要保有水平耐力を満たしていたかに関しては、付帯架構も考慮したモデルで解析を行う必要がある。

なお、1階付帯架構を除いたモデルでのベースシヤ係数は0.19となり、地域係数も考慮すると許容応力度設計の地震力に対して、1.15倍以上の余裕度があった。必要保有水平耐力があったかに関しては、付帯架構を考慮した解析を行う必要がある。

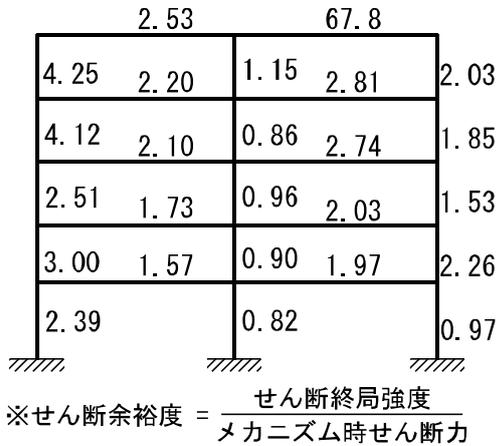
図-9 メカニズム時せん断余裕度 (B2 フレーム)

B2フレームの柱・梁部材の部材のせん断耐力とメカニズム時のせん断力の比率(せん断余裕度)を図9に示す。せん断終局耐力の算定には、荒川 mean 式を用いる。

B2 フレームの中柱においては0.9程度で、1.0を下回っており、梁降伏を考慮したモデルでも入力せん断力はせん断耐力を上回っておりせん断破壊することが予想される。しかし実際には、柱のせん断破壊は見られていない。これは、梁曲げ降伏強度に達する前に、柱梁接合部の破壊が起きて柱に入力するせん断力がさらに減じられた可能性が考えられる。

外柱と梁のせん断余裕度は、大きく 1.0 を上回っており、外柱と梁にせん断破壊の発生が見られなかったことと対応している。

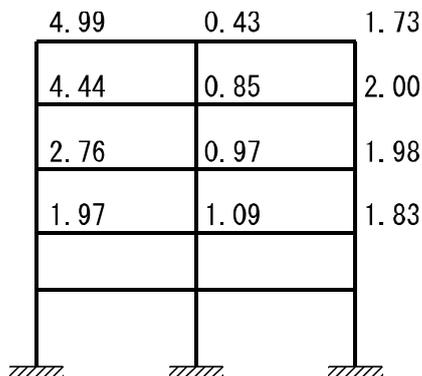
図-10 柱梁接合部の柱梁強度比 (B1 フレーム)

メカニズム形成時の柱梁強度比を図 10 に示す。柱梁強度比の算出に当たっては、柱・梁の危険断面について平面保持仮定を用いた断面解析によりコンクリートの終局ひずみを 0.3% として求めた曲げ終局モーメントの値を用いて計算した。なお、材料の構成則には、鉄筋にバイリニア型、コンクリートに修正 Kent&Park 型を用いた。コアコンクリートの拘束効果は考慮していない。

側ラーメン 4, 5 階の十字形接合部では、強度比がそれぞれ 0.97, 0.85 であった。既往の研究では、柱梁強度比が 1.0 に近い値の時または、接合部横補強筋比が小さい時に、接合部が降伏し⁵⁾、また、接合部降伏する柱梁接合部を持つ多層骨組では、特定層で層間変形が増大することが指摘されている⁶⁾。増分解析結果と異なり、4 階以上に変形が集中した要因と考えられる。

大破した4,5階十字形柱梁接合部は、靱性保証型指針の規定に対し、せん断力に関しては2.52~2.62、付着に関しては1.26~1.44の余裕度を有していた。ただし、メカニズム時の柱梁強度比は0.97,0.85と1.0に近く、接合部補強筋比も0.08%と小さかったことから、現行の耐震規定では規定がない接合部降伏が起きたと考えられる

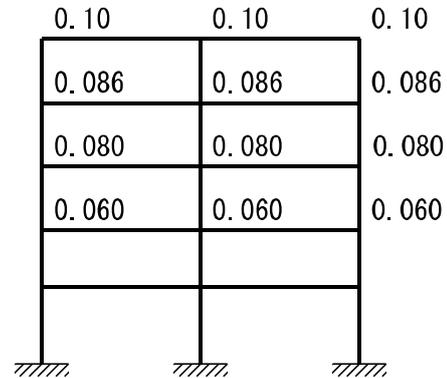
図-11 柱梁接合部の横補強筋比 (%) (B1 フレーム)

3 階以上の B1 フレームの柱梁接合部の柱梁接合部のせん断補強筋比を図 11 に示す。横補強筋比は、0.1% を若干下回る程度であり、靱性保証型指針に規定されている最小横補強筋比 0.3% を下回っている。

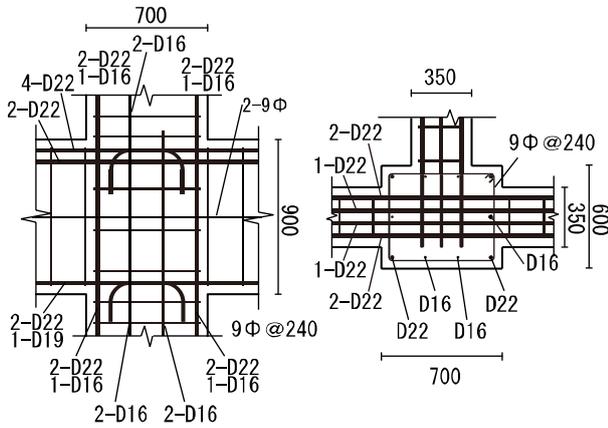
図-12 配筋詳細 (B1 フレーム 5 階床十字形接合部)

本建物で大破した 4, 5 階の A₂-B₁ を典型的な柱梁接合部として、設計図面の架構詳細図から作成した柱梁接合部の配筋を図 12, 13 に示す。通し配筋のうち一部は柱梁接合部内で折り曲げ定着されていることがわかる。また、下端主筋は少ない。その為、柱梁接合部が大破して軸力保持能力を失った時に、鉛直力が再配分され、梁の通し下端主筋に大きな引っ張り力が働いた際に折り曲げ定着筋が抜け出し大きな曲げ回転が起こる要因となったものと考えられる。
