論文 コンクリート打継面の形状が構造物の力学特性に与える影響

要旨: コンクリート構造物で打継部が生じる場合、適切な施工や処理を行わないと構造物の弱点となり、耐久性や力学的特性の低下につながる。そのため、既に打ち込まれた下層コンクリート上部のレイタンス処理を行ってから打ち継ぐことが重要である。下層コンクリートのレイタンス処理後のコンクリートの露出状況によりコンクリート構造物の力学特性にどのような影響を及ぼすか、コンクリートのレイタンス処理量を調整して4つの処理深さを再現し、各実験を行った。その結果、レイタンス処理後の粗骨材の凹凸を評価することで、適切な打継ぎ施工が行えることが確認できた。

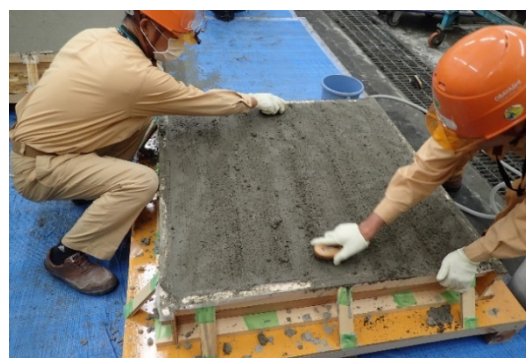
写真-2 レイタンス除去状況

ワイヤーブラシによるレイタンス処理は写真-2 に示す要領で人力により実施した。ワイヤーブラシでコンク

リート表面を除去する場合、ブラシの自重のみで、人力にて左右に移動させてレイタンス処理を行った。除去したコンクリート片はバキュームを用いて回収した。

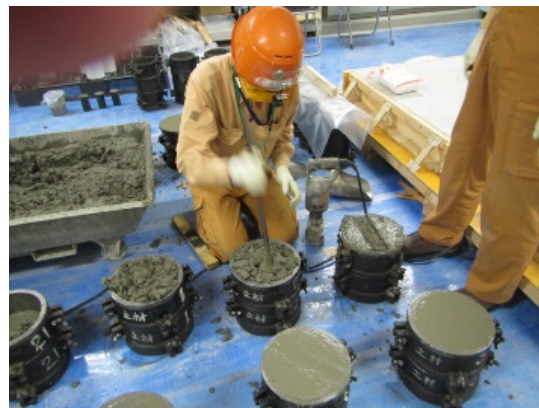
写真-6 一面せん断試験体製作状況

試験体は直径200mm、高さ200mmの円柱である。高さ100mmの位置に打継目を設けレイタンス処理を行った。先打ち部を高さ100mmで作製し、打継目になる面のレイタンス処理を1000mm×1000mm×160mmの試験

体と同様にワイヤーブラシを用いて行った。骨材の露出状態は写真-3 写真-4 の状態を目視で確認しながら行い、良い例として「ノーマルⅠ」「ノーマルⅡ」、悪い例として「アンダー」「オーバー」の4種類とした。一面せん断試験は1ケース当たり3つの傾斜角度で実施するため、1傾斜角度あたり3体使用し、1ケース当たり合計9体の試験体を製作した。一面せん断試験体の製作状況および試験状況を写真-6および写真-7に示す。
