論文 正負交番荷重を受けるプレキャストプレストレストコンクリート柱の画像解析による損傷の可視化に関する基礎研究

要旨: プレキャストプレストレスト構造を模して柱基部に接合部を設けたプレストレストコンクリート柱供試体, 一体打ちプレストレストコンクリート柱供試体に正負交番荷重を行い, 基本的な耐震性状を調べるとともに, 変形前と変形後に撮影した供試体表面の画像解析によって, ひずみ分布, ひび割れの性状, 損傷の範囲を面的に可視化した。その結果, 接合部のある供試体では一体打ち供試体と比較して, 累積吸収エネルギー, 残留変位が小さくなり, ひずみやひび割れは基部の一部領域に集中することがわかった。また, 画像解析結果からひびわれ幅を算出し, ひび割れ幅が部材角の増加に伴い増加する傾向をとらえることができた。

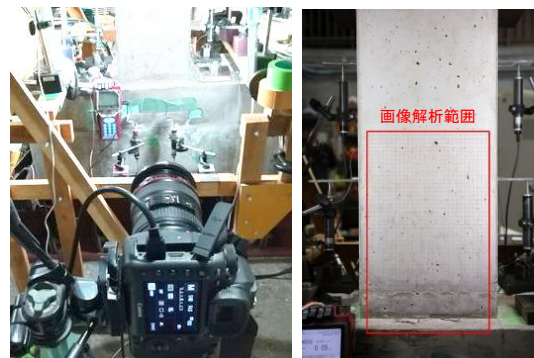
写真-2 画像解析撮影の様子・解析範囲

正負交番荷重を行う際、荷重方向に直交する CD(南面)をデジタルカメラ(画素数約 5030 万画素、絞り値 $f/5.6$ 、露出時間 1/40 秒、ISO-400、一体打ち焦点距離 60mm、接合部有焦点距離 47mm)によって撮影し、デジタル画像相関法を用いてひずみ分布を計測した。デジタル画像相関法とは、荷重等による変形前の画像中の試験体表面部において選択した任意の画素が変形後の画像中でどの位置に移動したかを推定することができる手法である³⁾。本研究においては写真-2 に示すように柱基部から柱の荷重点高さ半分程度を解析領域として、荷重開始前から各部材角サイクルにおける最大変位時、および除荷後の画像を変形後画像としてひずみ分布の変化を計測した。
