# 論文 プレキャスト UFC パネル接着面のせん断すべり耐力に関する研究

渡邊 秀和\*1・向井 智久\*2・石岡 拓\*3

**要旨：**既往の研究では、既存建築物における耐震補強工法の開発の一つとして、鉄筋コンクリート造建築物の既存躯体に UFC パネルを接着する工法の開発が行われてきた。過去に実施した部材実験では、UFC パネルと既存躯体との接着面においてせん断すべり破壊が生じたことが報告されている。そこで本研究では、このせん断すべり耐力の検討を目的として、二面せん断実験を実施した。実験の結果、10 体の試験体中 6 体が既存 RC 部におけるせん断すべり破壊によって耐力が決定した。既往の評価法を用いて耐力を評価した結果、実験結果を安全に評価することができた。

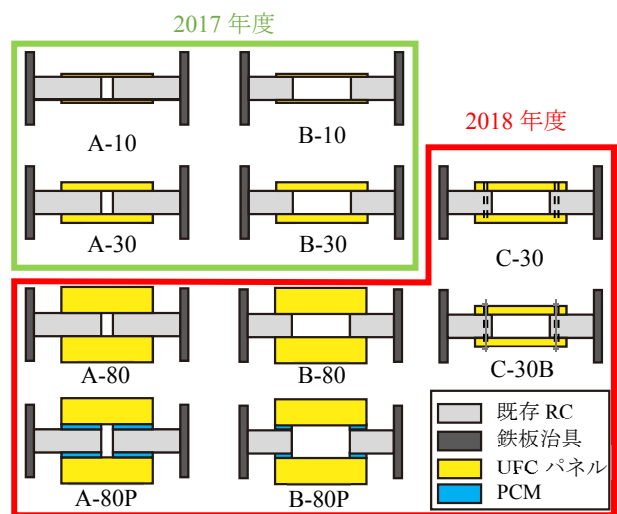
図-1 試験体一覧図

実験は、2017 年度と 2018 年度に二回実施した。2017 年度の実験では、接着面積と UFC パネルの厚さをパラメータとした 4 体の試験体を用いて実験を実施した。その結果 3 体の試験体において、既存 RC 部に加力方向に割裂ひび割れが発生してしまい、本研究で想定した破壊結果が得られなかった。ただし、B-30 だけは UFC パネルと既存 RC 部接着面のせん断すべり破壊が発生した。この結果を受けて、2018 年度はせん断すべり破壊を計画した 6 体の試験体を追加で作成し実験を行った。図-1 に試験体一覧図を示す。本研究で作成した試験体は、A シリーズ 4 体、B シリーズ 4 体、C シリーズ 2 体の合計 10 体である。それぞれのシリーズの既存 RC 部の試験体配筋図を図-2 に示す。試験体は、図-2 に示した既存 RC 部を 2 つ用意し、図-1 のように既存 RC 部の両面に UFC パネルで接着したものを 1 体の試験体としている。

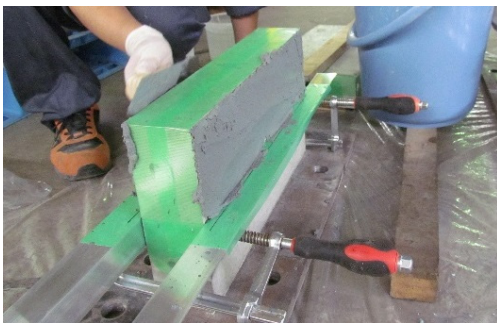
(c) PCM塗付け (A-80P)

A-80P、B-80Pは、既存RC部を打設後に、脱型・目荒らしの後、UFCパネル接着の前にPCMの塗りつけを行った。既存RC部打設後11日目に、専用のプライマー塗布後、写真-1(c)に示すように金属コテを用いてPCMを10mm程度の厚さで塗付けた。その後既存RC部打設後28日目で、UFCパネルの貼り付けを行った。ただし、PCMを塗付け後にPCMの目荒らしは行わなかった。UFCパネルの貼り付け手順は、他の試験体と同様に行ったが、接着材厚さは5mmとした。

写真-1 UFCパネルの接着施工手順

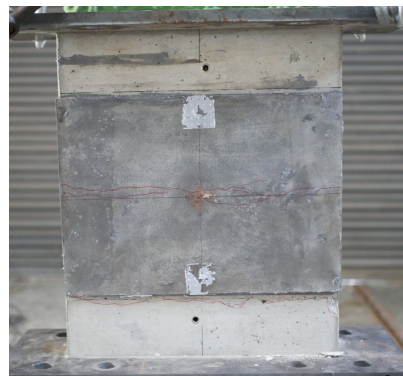
写真－2 最終破壊状況 (A-10)

図-5に2017年度に実施した試験体の荷重変形関係を示す。試験体の荷重は、UFCパネルの貼り付け面積で除した、平均せん断応力として示している。B-30以外の3体は、それぞれ×の場所で既存RC部加力方向に割裂ひび割れが生じて割裂破壊が起こった(写真-2(b),(c))。その後、UFCパネルが面外方向にはらみ出すような湾曲するような挙動が見られた。試験体のせん断応力は変形が進むにつれ徐々に上昇し、軸変形が0.2mm程度で最大耐力を記録した。試験終了後、UFCパネルに加力方向と

直交する面外曲げひび割れの発生を確認した（写真－2(a)）。このことから、試験体中央部の UFC パネルと RC 既存部とが接着していない部分の剛性およびひび割れ耐力が小さかったために、この試験体中央部で破壊が起き、設計時に想定していた UFC パネル接着面のせん断すべり破壊とならなかった。この破壊は、本研究で目的としている袖壁付き柱部材の袖壁部分を模擬した接着面ではない箇所の破壊である。また、既往の袖壁付き柱部材でもこのような UFC パネルの曲げ破壊は報告されておらず、このような破壊は UFC パネルを袖壁付き柱部材に貼付ける補強では発生しないものであるため、耐力評価は行わないこととする。一方、B-30 では、加力方向のひび割れが発生する前に接着剤と既存 RC 部の接着面において既存 RC 部が削りとられるように、せん断すべり破壊が発生し、UFC パネルが既存 RC 部から脆性的に剥離したため、実験を終了した。
