論文 基部を無補強としたせん断破壊先行型 RC 柱部材の性能確認試験

要旨: 既設 RC 橋脚の耐震補強は、躯体を RC や鋼板で巻き立てる工法が標準工法となっているが、躯体が地中に埋まっている場合、掘削を行うための仮設工や橋脚周辺の支障物の撤去復旧等が必要となり、工事費・工期の増大が懸念される。本研究では、壁式 RC 橋脚を対象とし、地中部を除いた部分の躯体の補強を行うことで耐震性能を向上させることを目的とし、模擬試験体による正負交番載荷試験を実施した。補強によりせん断耐力を増加させ、せん断破壊型から曲げ破壊型へ破壊形態を移行させることを検討した結果、基部から 1.0D 程度以上を無補強とした場合、曲げ降伏後のせん断破壊形態となった。

キーワード: RC 柱, 無補強区間, 壁式 RC 橋脚, 耐震補強方法, 正負交番載荷, 破壊形態

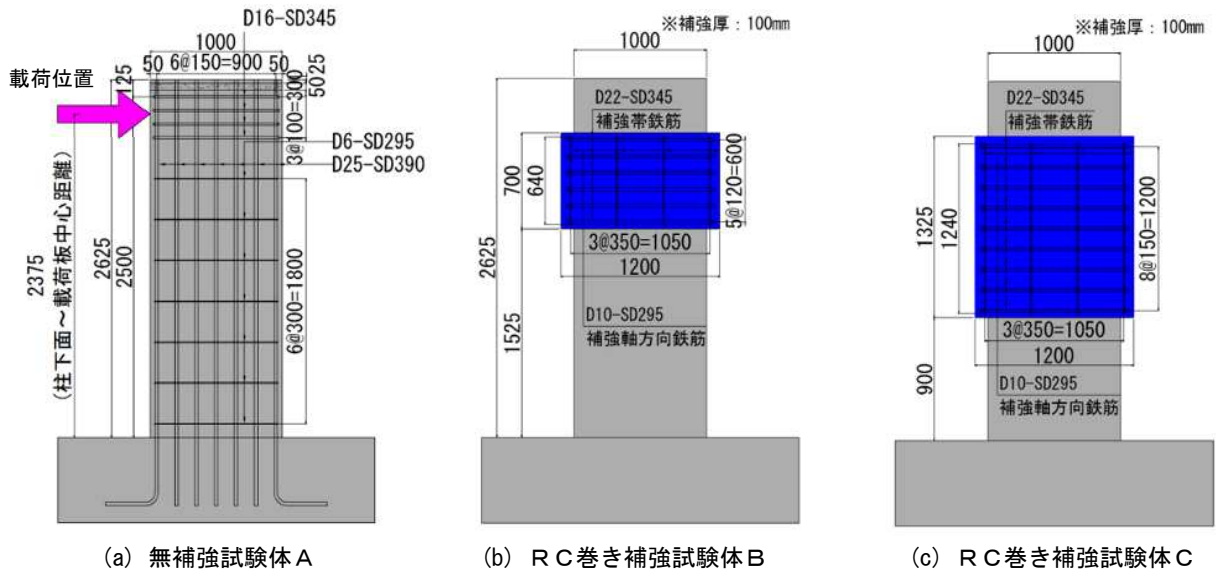
図-2 試験体の配筋および補強概要図

試験体の諸元を表-1に、試験体の配筋および補強概要図を図-2に示す。試験体は無補強試験体(試験体A)を基準試験体とし、補強量と補強範囲を変えた試験体(試験体B, C)の計3体とした。試験体の寸法は、既設RC橋脚の1/6程度とし、断面寸法は、幅250mm×高さ1000mm、帯鉄筋比を同等程度とした。また、実構造物の曲げせん断耐力比(V_{yd}/V_{mu} :部材のせん断耐力(V_{yd})と柱が曲げ耐力に達するときのせん断力(V_{mu})の比で、以降、耐力比という。)は0.7程度であるが、確実にせん断破壊させるために、無補強試験体の耐力比を0.5程度とした。なお、柱の耐力比の計算に用いたせん断耐力(V_{yd})は、既往の評価式³⁾⁴⁾により算出したコンクリートが受け持つせん断耐力(V_{cd})と柱の内部に配置したせん断補強鉄筋が受け持つせん断耐力(V_{sd})の和とした。

正負交番載荷試験の載荷装置概要図を図-4に示す。軸方向圧縮応力度は補強を想定した既設RC橋脚の軸力を算出し、0.58N/mm²を鉛直ジャッキにより柱頭部に与えた。軸力を一定に与えた状態で、アクチュエーターにより水平荷重を載荷した。水平荷重載荷位置は柱下面から載荷板中心距離2375mm(図-2)とした。載荷位置は、全試験体とも同じである。載荷は、載荷位置での水

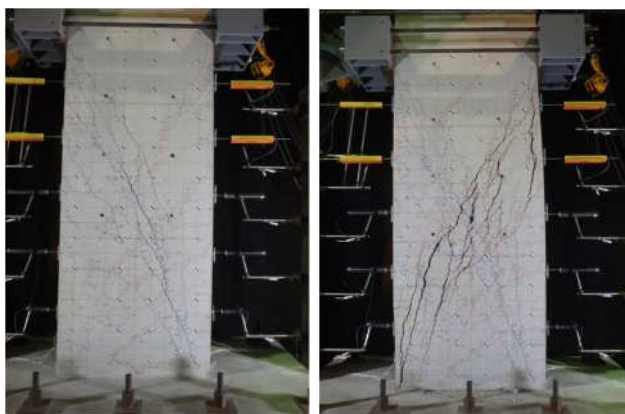
図一五 無補強試験体 A の損傷状況
および荷重と水平変位関係

無補強試験体Aは、図-5(a), (b)に示すとおり、載荷に伴い、曲げひび割れが発生し、曲げひび割れの一部が載荷点から載荷点の反対側の基部を結ぶ斜めひび割れへ進展し、斜めひび割れのひび割れ幅が大きくなり、荷重が急激に低下し、破壊した。この時、軸方向鉄筋は降伏していなかった。破壊状況からせん断破壊と判定した。また、図-5(c)に示すように、最大荷重に達すると急激に荷重が低下した。

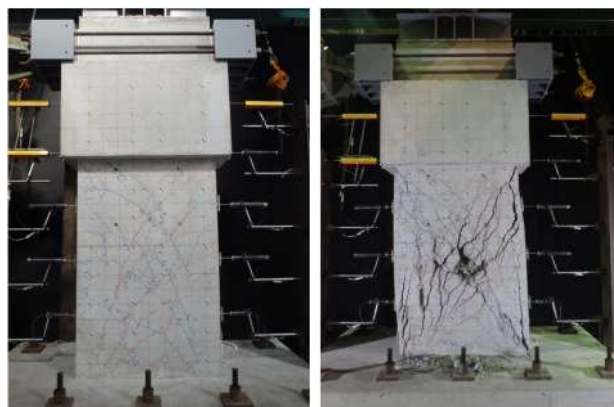
図一六 RC 巻き強試験体 B の損傷状況
および荷重と水平変位関係

RC 巻き補強試験体 B は、図一六 (a), (b) に示すとおり、無補強部上端から基部へ伸びる斜めひび割れが拡大し、無補強区間の半分の高さ付近で斜めひび割れが交差した。載荷を続けると、無補強部における内部コンクリートの損傷が大きくなり、荷重が低下して無補強部で破壊した。補強部では、無補強部から補強部へ進展するひび割れが補強部高さ 50mm 程度まで発生した。その後載荷を続けると、補強部高さ 250mm までひび割れが分散して発生していたが、補強部下端から高さ 250mm より上側においては、ひび割れの発生はみられなかった。

荷重と水平変位は、図一六 (c) に示すとおり、軸方向鉄筋が降伏した後、次のサイクル時に最大荷重に達し、破壊した。よって、破壊形態は、曲げ降伏後のせん断破壊と判定した。

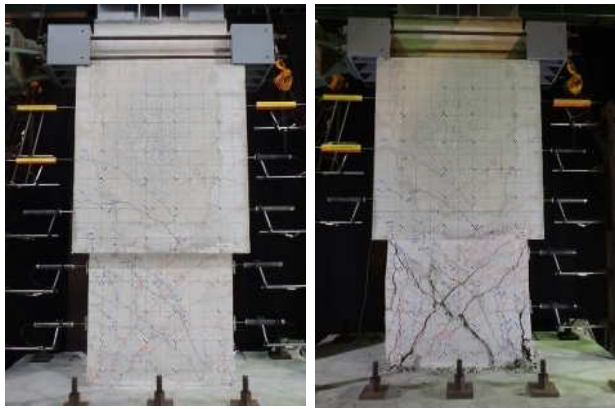
図-7 RC巻き強試験体Cの損傷状況
および荷重と水平変位関係

RC 巻き補強試験体 C は、図一七 (a), (b) に示すとおり、無補強区間においては、RC 巻き補強試験体 B と同様のひび割れ発生状況を示し、無補強部のみで変形が生じ、その後、載荷を続けると、無補強部で破壊に至った。

補強部では、部材変形角 1/300 となる変位 7.92mm の負側載荷時に、補強部下端から高さ 500mm 程度の位置に水平方向へ進展するひび割れが発生した。その後載荷を続けると、無補強部から補強部へ進展する斜めひび割れが分散して発生した。補強部下端から高さ 750mm より上側においては、無補強部から補強部へ進展するひび割れの発生はみられなかった。

荷重と水平変位は、図一七 (c) に示すとおり、軸方向鉄筋が降伏し、2 サイクル後に最大荷重に達した後、荷重が急激に低下し、破壊した。よって、試験体 C は、計算上の曲げ最大荷重後に破壊する曲げ降伏後のせん断破壊 (文献⁹⁾) と判定した。
