# 論文 曲げ破壊先行型柱の一面耐震補強工法の変形性能に関する実験的検討

**要旨：**柱の一面から補強する一面耐震補強工法は、鉄道用 RC ラーメン高架橋の高架下を店舗等で利用している箇所の高架橋柱等の耐震補強で実施されている。本研究では、従来行われていた曲げせん断耐力比が 1.0 未満となるせん断破壊先行型柱に対する耐震補強ではなく、曲げ破壊先行型柱を補強する場合の変形性能について実験的検討を行った。実験の結果、曲げ破壊先行型柱を対象とした補強でも従来の柱一面からの補強や本実験で検討した丸鋼に定着体を設けた補強方法により変形性能が改善されることを確認した。

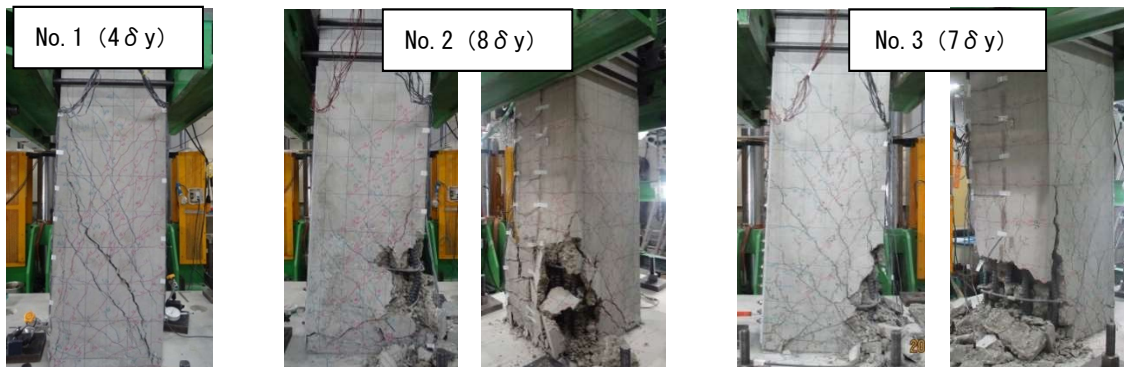
図-5 降伏荷重を下回らない最大変位時の損傷状況

交番載荷試験の結果を表-3に示す。図-5は、試験体の損傷状況であり、各試験体の荷重-変位曲線の包絡線上で、降伏荷重を下回らない最大変位（以下、終局変位 $\delta u$ とする）時を示す。これは、一面耐震補強工法を用いた既設RC柱がエネルギー吸収能力を発揮できる範囲として定めた変位の限界点である。<sup>2)</sup>

無補強試験体 No.1 は載荷開始後、基部付近から徐々に曲げひび割れが発生し、曲げひび割れから進展した斜めひび割れが発生した。曲げひび割れの間隔は 70~150mm 程度で発生した。2 $\delta y$  で最大荷重となり、基部から 0.4D, 0.8D (D: 断面高さ) 付近の帯鉄筋が降伏した。

3 $\delta y$  載荷時には、基部から 1D 付近を起点とする斜めひび割れが対角の基部周辺まで進展した。その後、4 $\delta y$  では帯鉄筋のひずみの増加とともに斜めひび割れ幅が急激に拡大し終局変位となった。終局変位以降も載荷を行ったところ、6 $\delta y$  で柱全体のかぶりコンクリートが剥離・剥落し、帯鉄筋内側のコアコンクリートも破壊されていった。耐力比は 1.05 であるが、高さ 900mm 付近から基部にかけて斜めひび割れが生じた。

補強試験体 No.2, No.3 についても載荷開始後、基部付近から曲げひび割れが発生した。曲げひび割れの間隔も No.1 同様に 70~150mm 程度で確認された。この際、曲げひび割れから進展した斜めひび割れが確認されたが、対角の基部周辺までは進展しなかった。

両者とも 4 $\delta y$  で最大荷重となり、No.2 は基部から 1.1D 付近まで、No.3 は 1.4D 付近まで曲げひび割れ幅が徐々に拡大した。終局変位時には、軸方向鉄筋のはらみだしによって、鋼板のない載荷面側のかぶりコンクリートが剥離・剥落した。コンクリートの剥離・剥落は曲げひび割れ幅の拡大した 1.1D および 1.4D 程度の高さまで発生した。柱側面では、同様に 1.1D および 1.4D 範囲で斜めひび割れ幅が顕著となり、斜めひび割れに沿ってかぶりコンクリートが剥落した。
