論文 曲げ破壊した RC 橋脚の補修工法の検討

要旨：著者らはこれまでに曲げ破壊した RC 橋脚を対象として、ひずみ硬化型セメント系複合材料である SHCC を補修材に用いた RC 橋脚の補修性能の検討を実施してきた。本研究は、補修性能の向上を目的に、曲げ破壊した RC 橋脚を対象に SHCC による断面修復と補強材を追加した 1/5 縮小 RC 橋脚試験体の再正負交番載荷実験を実施した。その結果、補修部上部で生じた曲げ破壊により、最大耐力以降の大きな耐力低下による靱性の低下は見られたものの、初期剛性の回復と最大耐力といった耐荷性能の向上効果が確認できた。

キーワード：RC 橋脚, 補修工法, SHCC, 正負交番載荷実験

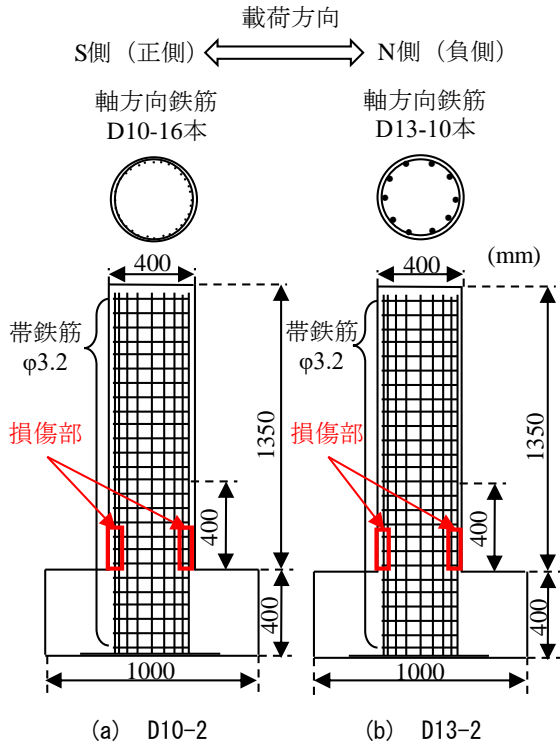
図-1 補修前試験体の形状と寸法¹²⁾

表-1 に本研究での試験体一覧を示す。試験体の名称は、使用した軸方向鉄筋の呼び径と試験体番号の順番に示した。試験体番号は既往研究⁹⁾で補修した試験体を 1、本研究で補修する試験体を 2 と示した。補修後試験体の名称は試験体番号に補修後という意味の R を追加した(例：D10-2R)。図-1 に試験体の形状と寸法、並びに損傷部を示す。試験体は実大円形 RC 橋脚¹³⁾の 1/5 縮小試験体であり、橋脚高さは 1350 mm、断面寸法は直径 400 mm の円形断面である。D10-2 と D13-2 の軸方向鉄筋の本数はそれぞれ 16 本と 10 本とし、軸方向鉄筋は 1.0% とした。帯鉄筋は φ3.2 の鉄線を使用し、帯鉄筋間隔は 65 mm とした。表-2 に使用したコンクリートと鉄筋の材料特性を示す。コンクリートの圧縮強度は両試験体の試

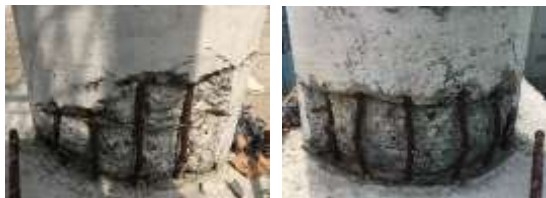
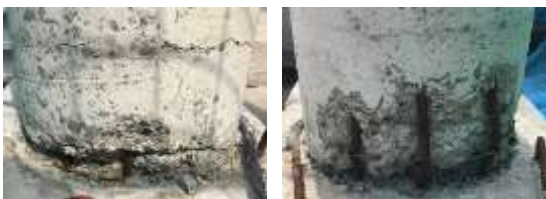
図-2 補修前試験体の損傷状況

(a) D10-2 (左: S側, 右: N側)

(b) D13-2 (左: S側, 右: N側)

験日(2016年11月)の圧縮強度を示す。帯鉄筋に使用したφ3.2の鉄線の降伏強度は引張試験において明瞭な降伏点を確認できなかったため、降伏強度を示していない。試験体の損傷部は荷重方向のS側とN側の橋脚基部に位置している。図-2に補修前試験体の損傷状況を示す。D10-2のS側では、橋脚基部から高さ130mm、幅280mmの範囲でかぶりコンクリートが剥落し、4本の軸方向鉄筋が見える状況であった。D10-2のN側では、S側と同様の高さで、幅300mmの範囲でかぶりコンクリートが剥落し、5本の軸方向鉄筋が見える状況であった。D13-2のS側では、高さ30mm、幅150mmの狭い範囲でかぶりコンクリートが剥落し、2本の軸方向鉄筋が見える状況であった。D13-2のN側では、S側とは異なり、高さ195mm、幅250mmの範囲でかぶりコンクリートが剥落し、3本の軸方向鉄筋が見える状況であった。両試験体ともかぶりコンクリートが剥落し軸方向鉄筋がはらみ出す程度まで損傷しているが、終局には至っていない。本研究では、試験体の最大荷重以降において最大荷重の80%程度まで荷重低下した時点を試験体の終局とした。

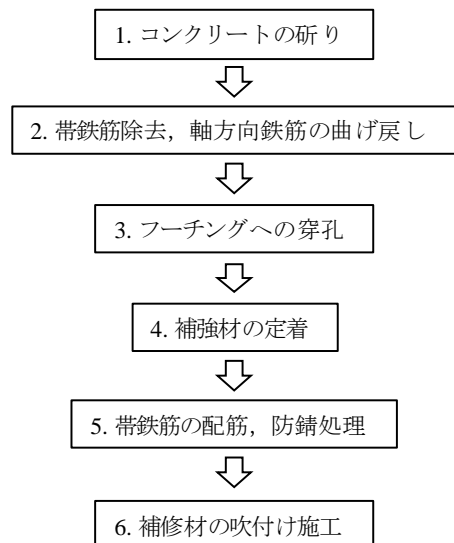
図-3 補修フロー

本研究では、著者らの既往研究⁹⁾での補修性能の向上を目的に、SHCCによる断面修復と補強材を追加した。図-3に試験体の補修フローを示す。全6工程により、曲げ破壊した1/5縮小試験体2体(D10-2, D13-2)の補修を実施し、補修後試験体(D10-2R, D13-2R)とした。

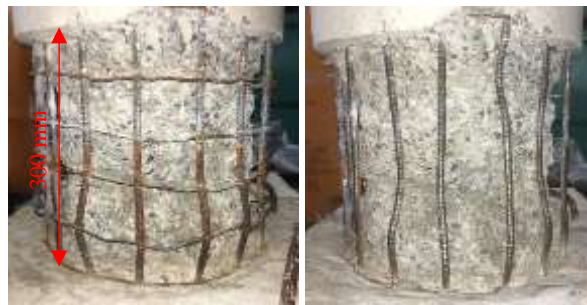
図-4 研り後状況

図-4にD10-2のコンクリートの研り後の状況を示す。ハンドブレイカーにより橋脚基部から300mmの高さまで、コンクリートを研った。橋脚基部の塑性ヒンジ区間を断面修復するために、道示のV耐震設計編¹⁴⁾で算出した270mmを参考とし、研り高さを300mmとした。既往研究⁹⁾での研り深さは、鉄筋径を含んだかぶり厚と

しており、補修材と軸方向鉄筋の一体化が課題であった。本研究では、補修材と軸方向鉄筋が一体化できるように研り深さを鉄筋背面から 10 mm 以上とした。

コンクリートの研り後の試験体の帯鉄筋は鉄筋背面までの研り作業により、破断や変形が顕著であったため、研り範囲の帯鉄筋を全て除去した。既往研究⁹⁾では、研りによる帯鉄筋の変形は比較的軽微であったためそのままとした。図-5 に D10-2 の帯鉄筋の除去と軸方向鉄筋の曲げ戻し後の状況を示す。本研究では、既往研究⁹⁾で生じたはらみ出したままの軸方向鉄筋が曲がりやすかったことによる早期耐力低下の改善を目的に、軸方向鉄筋の曲げ戻しの実施と、損傷した軸方向鉄筋を補うため、補強材を追加した。ただし、橋脚基部のはらみ出しを曲げ戻すことで、研り範囲の中間部では軸方向鉄筋が断面内側に変形した。なお、実大規模の橋脚では、軸方向鉄筋の曲げ戻しは困難と考えられることから、実施工では既存の断面外にはらみ出した軸方向鉄筋の切断、その後切断箇所へ新規部材を挿入する事が想定される。

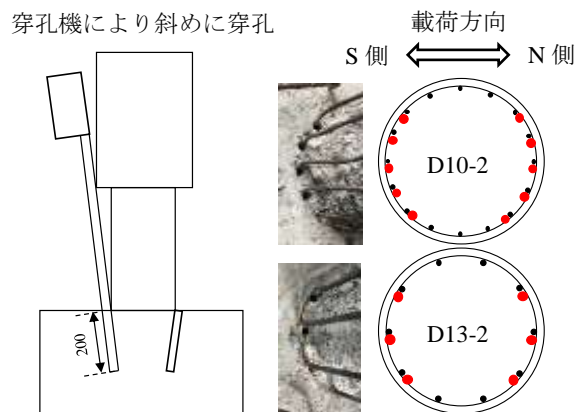
図-6 フーチングへの穿孔状況と穿孔箇所

図-6 にフーチングへの穿孔状況と穿孔箇所を示す。既往研究⁹⁾では、はらみ出した軸方向鉄筋をそのままとしたことで、はらみ出し量が最大となる箇所では軸方向鉄筋が破断した。本研究では、軸方向鉄筋の破断の回避を目的に荷重方向の S 側と N 側に補強材として新規の軸方向鉄筋を追加した。補強材の定着のため、フーチングを穿孔した。穿孔深さと穿孔径はそれぞれ 20D、D+10 mm とした (D：鉄筋の直径)。穿孔位置は、荷重方向である S 側と N 側の軸方向鉄筋の隣とし、D10-2 と D13-2 の穿孔箇所はそれぞれ 10 箇所と 6 箇所とした。穿孔穴はフーチング上面に対し垂直に開けることが困難であったため、フーチング中央に斜めに穿孔した。

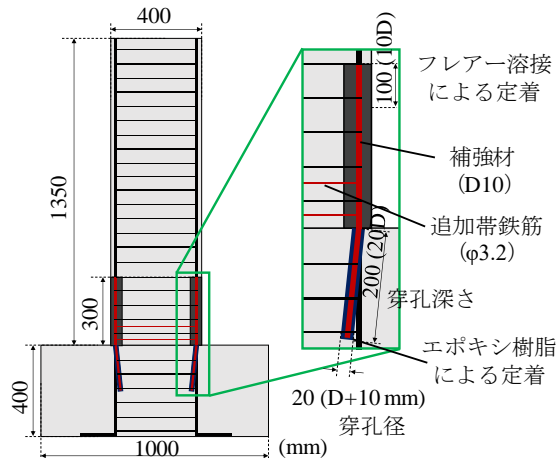
図-7 補強材の定着方法

図-7 に補強材 (D10 鉄筋) の定着方法を示す。本研究では、損傷した RC 橋脚のはらみ出した軸方向鉄筋を補うために「補強材」として新たに鉄筋を挿入した。フーチング側はエポキシ樹脂により定着し、研り範囲の上部ではフレアー溶接により、元の軸方向鉄筋と一体化させた。エポキシ樹脂とフレアー溶接による定着長はそれぞれ 20D、10D とした¹⁵⁾。

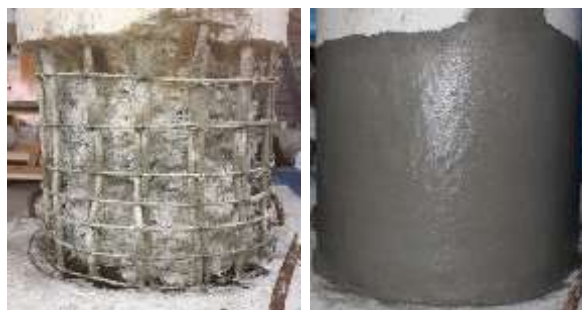
図-8 に帯鉄筋の配筋後と防錆処理後を示す。再荷重時に軸方向鉄筋のはらみ出しを回避し、再度同じ箇所では損傷が生じさせないために、軸方向鉄筋のはらみ出しが大きい箇所から上下 30 mm の位置に、帯鉄筋を追加した。

図-9 に吹付け施工後の補修後試験体を示す。補修材

図-8 防錆処理後

図-9 吹付け施工後

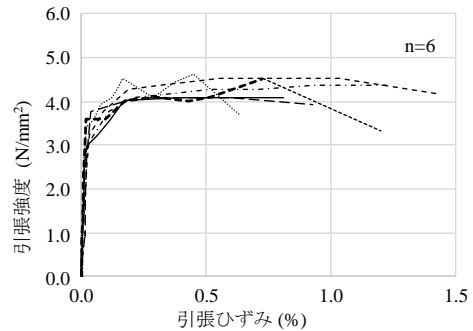
図-10 SHCC の引張試験結果

の吹付けは湿式吹付け工法により断面修復した。補修材はひずみ硬化特性と複数微細ひび割れ効果を持つひずみ硬化型セメント系複合材料 (SHCC) を使用した。表-3 に SHCC の配合を示す。使用繊維はポリビニルアルコール (PVA) 繊維とし、既往研究⁹⁾と同様の配合とした。既往研究⁹⁾では、3回の吹付け施工により、打ち継ぎ界面が生じ、補修部は層状に破壊し、早期に断面減少した。本研究では、1回の吹付け施工により軸方向鉄筋の周りに打ち継ぎ界面を生じないように改善した。表-4 に SHCC の圧縮強度と引張強度、図-10 に引張強度試験結果を示す。ただし、引張強度試験はダンベル型試験体による一軸引張強度試験を材齢 14 日で実施した。一方、圧縮強度試験は、橋脚の载荷試験日 (材齢 14 日程度) に実施することができず、その後、材齢 150 日で実施した。このため、試験日の圧縮強度よりも高いことから参考値とした。SHCC の引張強度の平均値は 4.4 N/mm² であり、既往研究⁹⁾で使用した SHCC と同程度であった。一方、SHCC の圧縮強度については、上述のように参考値ではあるが、その平均値は 50.4 N/mm² と既往研究⁹⁾で使用した SHCC の圧縮強度よりも 2 倍程度高い結果となった。これは、本研究における吹付け施工を気温が高い時期 (7 月実施) に実施したために、既往研究⁹⁾ (1 月実施) よりも補修材の圧縮強度が発現したと考えられる。

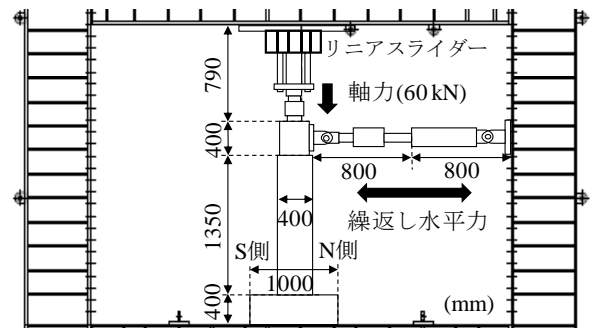
図-11 実験システム (D13-2R)

図-11 に実験システムを示す。2本の油圧ジャッキを試験体上部の载荷ブロックに接続し、試験体にそれぞれ軸力と水平力を载荷した。軸力ジャッキはリニアスライダに固定されているため、水平方向に移動が可能となっている。本研究では、補修前後、並びに、既往研究^{9),10)}との比較により補修性能を把握するために試験体の軸力を以下のように設定した (表-1)。なお、既往研究^{9),10)}において、試験体により軸力を変更していたことから、D10-2R は高軸力下で検討した既往研究^{9),10)}と同様の試験条件にするため、軸力を 150 kN とした。一方、D13-2R は補修前の D13-2 と同様の試験条件にするため 60 kN とした。D10-2R, D13-2R の载荷基準変位 δ_y はそれぞれ D10-1 ($\delta_y=4.44$ mm), D13-2 ($\delta_y=2.96$ mm) と同様とし、変位制御により $\pm 1.0 \delta_y$ から始めて $\pm 0.5 \delta_y$ ずつ増加させ、各 1 サイクル载荷した。D10-2R では、 $\pm 8.0 \delta_y$ 以降は $\pm 1.0 \delta_y$ ずつ増加させた。

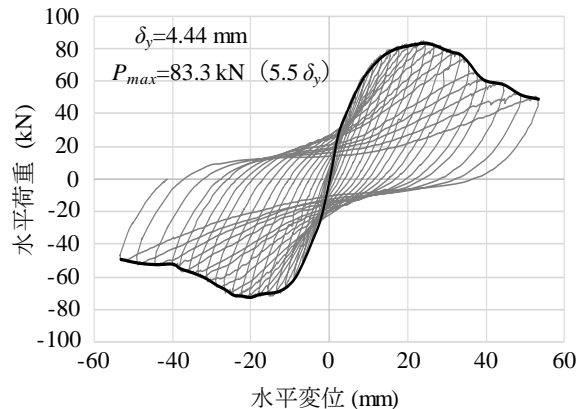
図-12 D10-2R の履歴曲線

図-12 に D10-2R の履歴曲線を示す。载荷基準変位 δ_y は 4.44 mm とし、 $1.0 \delta_y$ 時の荷重は 41.3 kN であった。水平変位 δ と水平荷重 P は上昇していき、 $5.5 \delta_y$ 時 ($\delta=24.42$ mm) に最大荷重 83.3 kN に到達した。最大荷重以降の

6.0 δ_y 以降からかぶりコンクリートの剥離に伴い、荷重が徐々に低下した。9.0 δ_y 時 ($\delta=39.96$ mm) の荷重が試験体の最大荷重の80%程度まで荷重低下し、終局に到達した。終局後は10.0 δ_y から11.0 δ_y にかけて荷重低下を確認した。±12.0 δ_y を最終ループとして載荷終了した。図-13にD13-2Rの履歴曲線を示す。載荷基準変位 δ_y は2.96 mmとし、1.0 δ_y 時の荷重は25.8 kNであった。水平変位 δ と水平荷重 P は上昇していき、6.0 δ_y 時 ($\delta=17.76$ mm) に最大荷重58.0 kNに到達した。最大荷重以降の正側では、かぶりのコンクリートの剥離に伴い、荷重が徐々に低下した。負側では、最大荷重を維持していたが、-13.0 δ_y 時 ($\delta=-38.48$ mm) に急激な荷重低下を示した。14.5 δ_y 時 ($\delta=42.92$ mm) の荷重が試験体の最大荷重の80%程度まで荷重低下し、終局に到達した。終局後は±15.0 δ_y を最終ループとして載荷終了した。

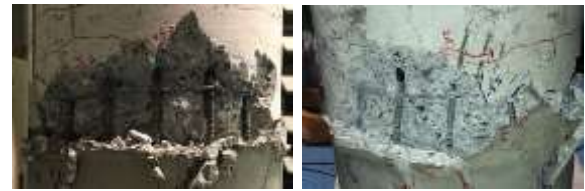
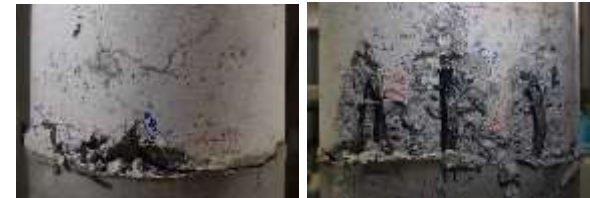
図-14 試験後の損傷状況

図-14にD10-2RとD13-2Rの試験後の損傷状況を示す。両試験体とも、橋脚基部から高さ300 mmの範囲の補修部での損傷は見られず、補修部上部において曲げ破壊が生じた。D10-2RのS側では、補修部上部から高さ80 mm、幅350 mmの範囲でかぶりコンクリートが剥落し、5本の軸方向鉄筋が見える状況であった。D10-2RのN側では、S側と同様の損傷状況であった。D13-2RのS側では、補修部上部から高さ30 mm、幅80 mmの狭い範囲でかぶりコンクリートが剥落し、1本の軸方向鉄筋が見える状況であった。D13-2のN側では、S側とは異なり、補修部上部から高さ130 mmの範囲で軸方向鉄筋周辺のかぶりコンクリートが剥落し、3本の軸方向鉄筋が見える状況であった。橋脚基部から高さ600 mmの範囲を研った所、補修部の上端で両試験体の軸方向鉄筋が1本ずつ破断していることが分かった。

(a) D10-2R (左: S側, 右: N側)

(b) D13-2R (左: S側, 右: N側)

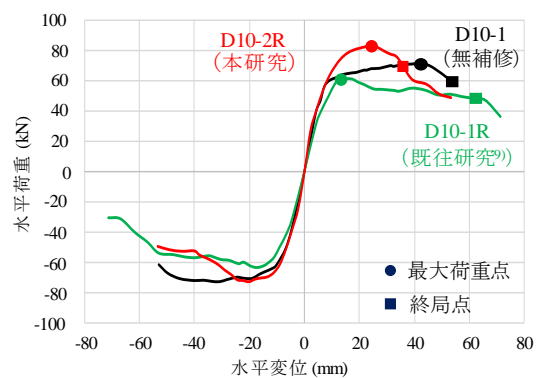
図-15 既往研究⁹⁾との比較

図-15に既往研究⁹⁾との比較を示す。D10-2Rの初期剛性はD10-1と同程度まで回復した。これは、軸方向鉄筋の追加と吹付け施工方法の改善により、軸方向鉄筋が載荷初期段階において抜け出さないこと、軸方向鉄筋と補修材が一体化したことで、初期剛性が向上したといえる。D10-2Rの最大耐力は正側において、D10-1より1.1倍、D10-1Rよりも1.3倍向上した。この耐力向上は、損傷箇所が上部に移動したことで柱が変形できる長さ(可撓長さ)が短くなったことに起因したといえる。水平変位30~40 mm付近でのD10-2Rの耐力低下は、補修部上部のかぶりコンクリートの剥離と軸方向鉄筋の座屈が要因であるといえる。一方、D10-2Rの負側の最大耐力は正側のような耐力向上は見られず、D10-1と同程度であった。従って、本研究での補修工法は、最大耐力以降

の急激な耐力低下により靱性は向上しないが、補修後試験体の初期剛性の回復と最大耐力の向上が見られ、耐荷性能の向上効果を示した。図-16に補修前後の比較を示す。D13-2Rの初期剛性はD13-2と同程度まで回復した。D13-2Rの最大耐力は、D13-2よりも1.2倍向上した。D13-2Rの負側での耐力低下は、軸方向鉄筋の座屈とかぶりコンクリートの剥離に起因したといえる。D13-2Rの靱性は補修前と同程度まで回復可能であった。これは、D13-2Rの軸方向鉄筋間隔が広く、かぶりコンクリートの損傷範囲が減少したこと、太径の軸方向鉄筋により座屈強度が高いことが要因であるといえる¹²⁾。

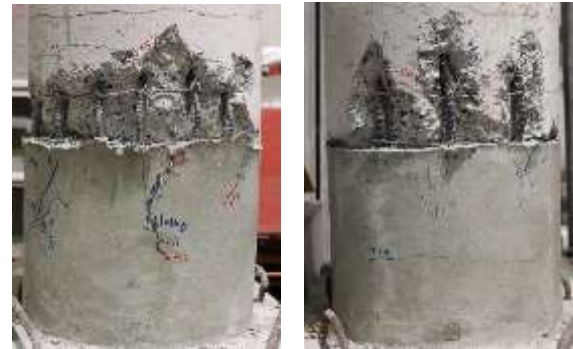
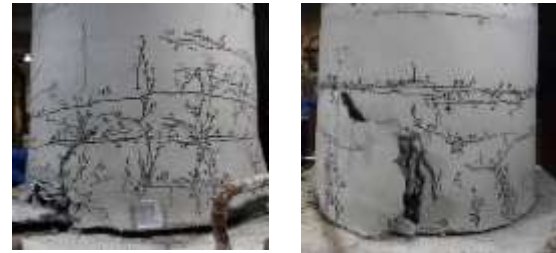
図-17 損傷状況比較

図-17に損傷状況の比較を示す。D10-1RとD13-1Rで

は、補修部にて損傷が生じていたのに対し、D10-2R と D13-2R では補修部での損傷は生じず、補修部の上部で曲げ破壊が生じた。以上より、本研究での補修工法により、追加した軸方向鉄筋と帯鉄筋は初期載荷で生じた軸方向鉄筋の座屈によるはらみ出しを抑制することで補修部の損傷を低減させた。この結果、補修部の上部で曲げ破壊が生じ、最大耐力以降に大きな耐力低下が見られたものの、初期剛性と最大耐力の耐荷性能は向上した。

(a) 本研究 (左: D10-2R, 右: D13-2R)

(b) 既往研究⁹⁾ (左: D10-1R, 右: D13-1R)
