論文 圧縮鉄筋の腐食が RC はりの曲げ耐荷性能に与える影響

要旨： 腐食圧縮鉄筋を有する RC はりの曲げ耐荷性能は、引張鉄筋が腐食した RC はりと比較して統一的な見解が少ない。しかし、圧縮鉄筋の腐食によるかぶりコンクリートの剥落は、圧縮部コンクリートの断面積を減少させるため、耐荷力の減少や、変形の増加などが想定される。そこで、圧縮鉄筋の腐食による劣化過程を模擬し、電食、もしくは圧縮側コンクリートに欠損が生じた RC はりを作製し、曲げ試験を行った。試験結果から、腐食量の増加や圧縮部コンクリートの欠損が生じると曲げ耐荷性能が低下する可能性を示した。

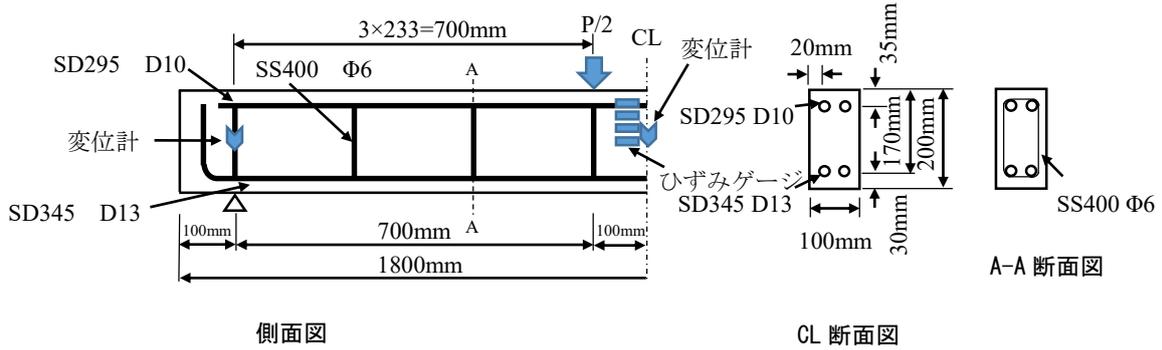
図-1 試験体の概要図（健全及び電食試験体 A, B, C, シリーズ）

試験体の概要図を図-1 および図-2 に示す。供試体寸法は 100mm×200mm×1800mm の矩形断面はりとした。打込み後、翌日に脱型を行い、材齢 7 日まで湿布養生を行った。その後、室内に存置した。

試験体の支間長は 1600mm で単純支持とし、等曲げ区間は 200mm、せん断スパン 700mm の 2 点曲げ荷重とした。なお、荷重点および取付け器具は、図-1 に記載した。荷重方法は 2 点漸増繰り返し曲げ荷重とした。測定計器類については、両側面支間中央及び両支点に変位計(感度 0.01mm)を設置した。中立軸の位置を確認するために側面支間中央部に 50mm 離れた位置で、はり高さ方向 25mm 間隔にひずみゲージ(ゲージ長 60mm)を張り付けた。曲げひび割れ発生後は引張部のコンクリートは応力を負担しないため、圧縮部にのみ張り付けた。また引張鉄筋には支間中央部からひずみゲージ(ゲージ長 20mm)を張り付けた。なお、ひずみゲージには防水措置を施した。

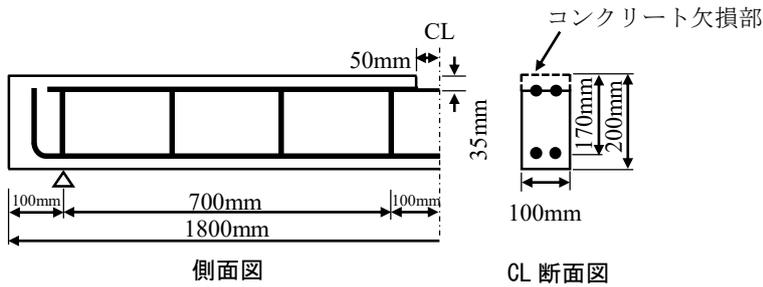
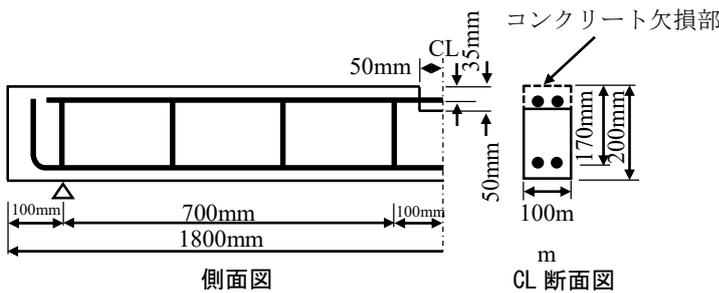
図-2 試験体の概要図

(a) コンクリート試験体 D シリーズ

(c) コンクリート試験体 E シリーズ

試験要因を表-3 に示す。パラメータは、圧縮鉄筋の劣化過程を模擬し、健全試験体(A)と 2 種類の電食試験体(B, C), 圧縮鉄筋の腐食が進行し、圧縮部コンクリート剥落を模擬した試験体(D), さらにには圧縮鉄筋が完全に露出した試験体(E), の計 5 種類とした。せん断力に対する安全性の照査を行い、圧縮鉄筋の腐食が破壊性状に与える影響を確認するために V_{yd}/V_y が 1.0 以上 1.2 以下を目標とし、1.18 となるようにせん断補強

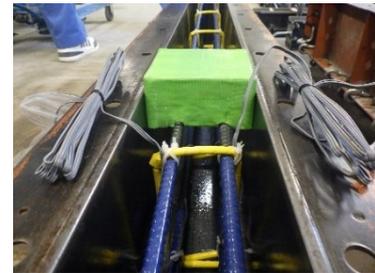
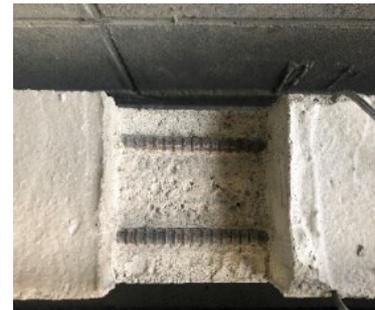
写真-1 断面欠損部作製状況

(a) 欠損部作製

(b) 断面欠損部

試験体中心部 100mm の部分を欠損させた。コンクリート欠損試験体の型枠設置状況を写真-1 に示す。圧縮部コンクリート欠損部は防水処理を施した発泡スチロールを予め型枠に取り付け、打込み時に移動しないように紐で固定した。

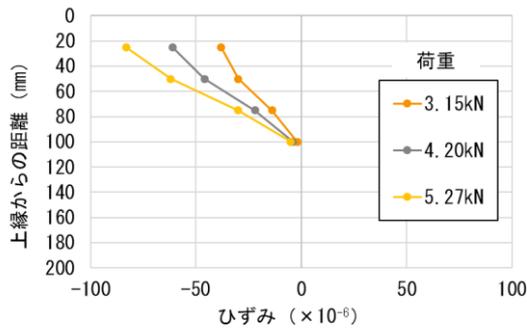
図-2 試験体 A はり高さ方向ひずみ分布 (健全)

等曲げ区間内での断面高さ方向に張り付けたひずみゲージを利用して、曲げひび割れ発生以前の断面高さ方向のひずみ分布を図-2 および図-3 に示す。鉄筋の断面減少による中立軸の変化を確認するため、健全試験体と電食試験体で比較した。試験体 C は、データ不備のため除外した。ひずみ分布では、電食による中立軸の変化は見られなかった。腐食ひび割れの有無に関わらず(図-5 参照)、はり高さ方向に対してひずみ分布が直線となり、平面保持の仮定が成立していると考えられる。また、腐食ひび割れ発生に関わらず、断面が一体化し曲げに抵抗しているためと考えられる。

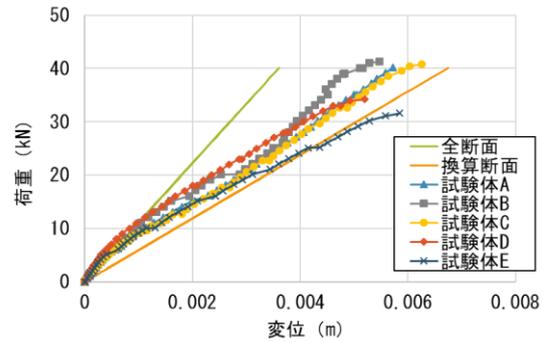
図-4 荷重-変位曲線 (降伏時まで)

降伏以前の荷重-変位関係を図-4に示す。図中に示す実測値は荷重変位関係の包絡線とした。また、曲げひび割れ発生前における曲げ剛性について、荷重-変位曲線の原点から曲げひび割れ発生荷重までで得られたデータを線形回帰し、算出した傾きを実測値とした。これと計算値と比較したものを表-4に示す。計算値については、すべて健全試験体の断面を使用し、はり理論を用いて算定した。算定の前提として、曲げ剛性は全区間で一定とした。なお、断面二次モーメントについては、曲げひび割れ前は、全断面を有効として求め、曲げひび割れ発生後は、引張部コンクリートを考慮しない換算断面二次モーメントを利用して求めた。

試験体 A, B, C および D については、曲げひび割れ発生前において、全断面有効の計算式に沿った挙動を示した。曲げひび割れ発生後は、換算断面の計算式に荷重の増加とともに接近する傾向を示した。これは、健全な RC はりである試験体 A の荷重-変位関係に漸近していることから、本試験範囲では、圧縮鉄筋のみの腐食では曲げ剛性に与える影響は小さいものと考えられる。また、試験体 E については、降伏荷重到達時に、換算断面の荷重-変位関係を下回っていることが確認できる。これは、はり高さの低下によるものと考えられる。

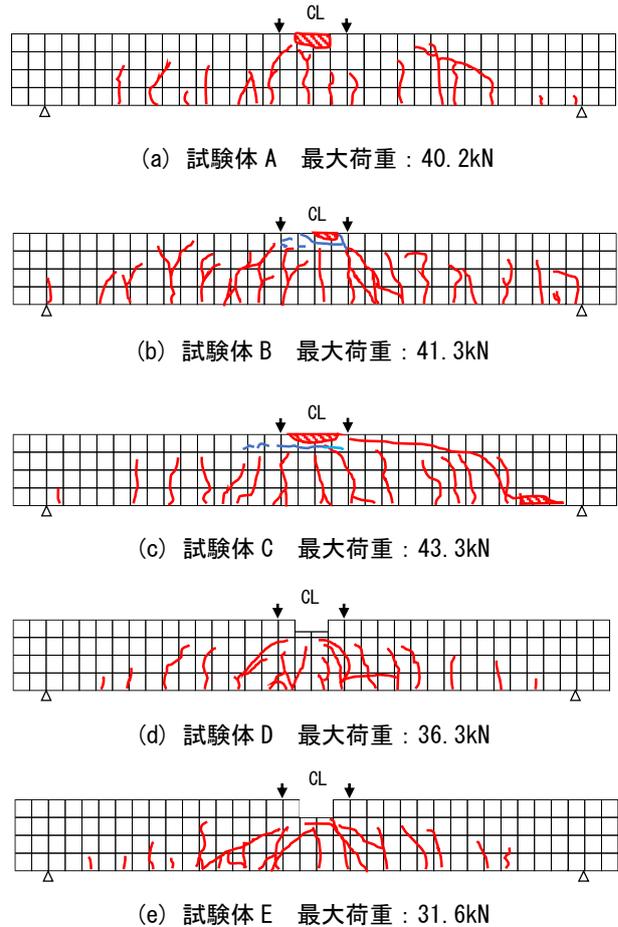
図-5 曲げ試験終了時のひび割れ発生状況
(赤線は曲げ試験時に生じたひび割れ)
(青線は電食によって生じたひび割れ)

曲げ試験終了後の各試験体側面のひび割れ発生状況を図-5 に示す。健全な試験体 A と比較し、コンクリートが欠損している試験体 D, E では、等曲げ区間外のひび割れが欠損部に集中するように斜め方向のひび割れが発生した。これは、圧縮部コンクリートの欠損が大きくなったことで、欠損区間の曲げ剛性が低下することにより、コンクリートの変形が局所的に大きくなったことが影響していると考えられる。そのため、せん断スパンにおけるせん断変形が大きくなり、曲げモーメントのみならず、せん断力の作用が大きくなったため、ひび割れ発生方向が変化したものと考えられ

試験体 A, B, C は、等曲げ区間に圧壊が確認できる。また、C については、斜めひび割れが卓越している様子も確認できた。

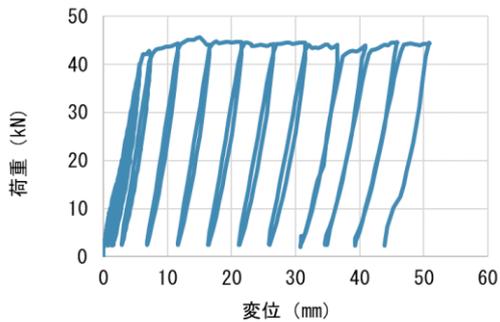
図-6 試験体 A 荷重-変位関係 (健全)

曲げ載荷試験で得られた荷重-変位関係について図-6~10 に示す。

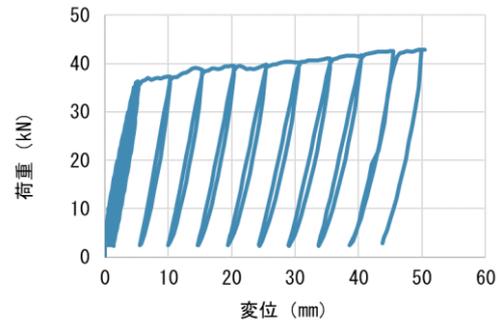
図-9 試験体 D 荷重-変位関係 (欠損)

欠損試験体では、試験体 D、E とともに等曲げ区間内の圧縮部コンクリートが欠損していても、最大荷重到達後、10δ 到達まで荷重が低下していない傾向が示された。試験体 D では、最大荷重到達後 10δ に達するまで、最大荷重が増加していることが確認できた。これは、変位が増加するとともに、圧縮鉄筋がコンクリート中に食い込んでいくため、コンクリートと鉄筋の一体感が増すため、徐々に荷重が増加したものと考えられる。圧縮鉄筋とコンクリートの付着およびそれによる外力への抵抗については、そのメカニズムが不明であるため、今後、さらなる検討が必要である。試験体 E では、圧縮鉄筋が露出しているため、6δ 載荷時に鉄筋の座屈が確認できた。9δ まで到達すると、座屈した鉄筋が下部のコンクリート圧縮縁に接触した。その様子を写真-2 に示す。次の 10δ 載荷時には、最大荷重が増加する傾向がみられた。今回は、10δ までの繰り返し載荷としているが、今後載荷を続けると、試験体 D に似た傾向を示す可能性があると考えられる。

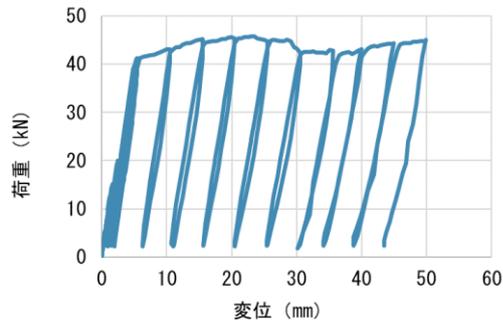
図-7 試験体 B 荷重-変位関係 (電食)

詳細な考察が必要であると考えられる。試験体 B は圧壊が 6δ で生じ荷重が少し小さくなったが、その後回復傾向を示した。これは、圧縮後も断面が保持され、剥落部も一体化して抵抗したためと考えられる。

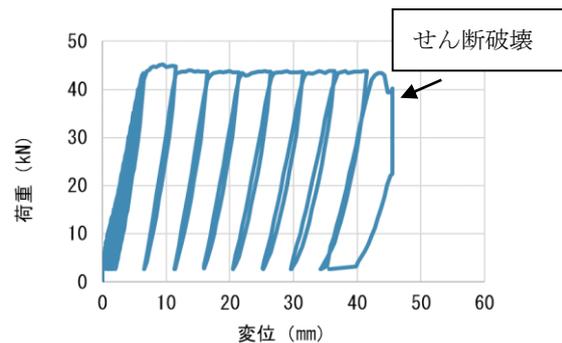
図-8 試験体 C 荷重-変位関係 (電食)

電食を行った試験体と比較すると、試験体 B と試験体 C で差が生じた。試験体 C では、圧壊が 6δ で生じたが、その後 9δ 到達までに斜め方向のひび割れが生じた。試験体 A, B と同様に、試験体 C でも 6δ 程度で等曲げ区間内の圧縮部コンクリートに圧壊が生じた。しかし、試験体 A, B と異なり、その後荷重低下が生じなかった。これは、圧壊後もコンクリートが剥落することなく、圧壊部分も一体化して外力に抵抗したと考えられるため、せん断区間に大きなせん断力が作用したことが一因として考えられる。しかし、圧縮鉄筋の腐食による破壊形態や応力状態の変化は、高橋らの一連の研究⁴⁾などにより報告されているため、今後も

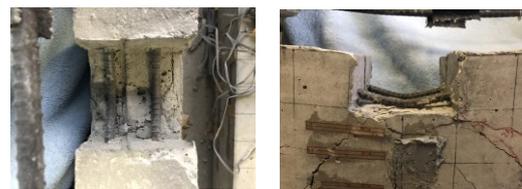
写真-2 圧縮縁接触状況 (試験体 E10 δ 終了)

(a) 上面 (b) 側面

部材靱性を評価するため、部材載荷時に消費するエネルギーの累積値と、各グループで示す最大変位の関係を図-11 に示す。なお、消散エネルギーは、各載荷ステップにおける曲げ載荷時に得られる荷重-変位関係履歴ループの囲む面積とした。健全なものと電食した試験体の消散エネルギー累積値は、最大荷重以降同等もしくは低下傾向を示した。それに対して、鉄筋が露出した試験体 E では、6δ 目の鉄筋の座屈以降、他の試験体と比較して累積消散エネルギーの低下が確認できる。これは、鉄筋の座屈が生じる前は、主に圧縮鉄筋による応力負担が支配的である。その後、写真-2 に示すように、座屈によって圧縮鉄筋の下方への変位が増加した。その後コンクリート上部への接触により、圧

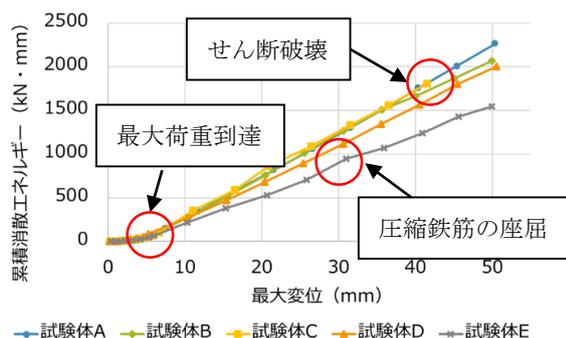
図-11 累積消散エネルギーと最大変位の関係

縮鉄筋とコンクリートが一体化して外力に抵抗したため、荷重の低下は示さなかったものと考えられる。それに伴い、6δ 以降累積消散エネルギーが低下傾向を示したと考えられる。
