§1 はじめに

1978年2月20日、および6月12日に宮城県沖でM6.8、M7.4の地震が発生し、特に6月12日の地震では仙台市を中心に多大な被害が生じた。建設省量産公営住宅(RC2階建アレハブ)もそれら両地震において被害を受けた。2月20日の地震では宮城県高清水町に建設の2棟が、また、6月12日は宮城県志波姫の4棟が被害を受けた。本報告は、これら公営住宅の被害状況と、復旧のための補強方法および補強方法の妥当性を確認するために行なった実験結果などについて報告する。

§2 被害を受けた建物の概要

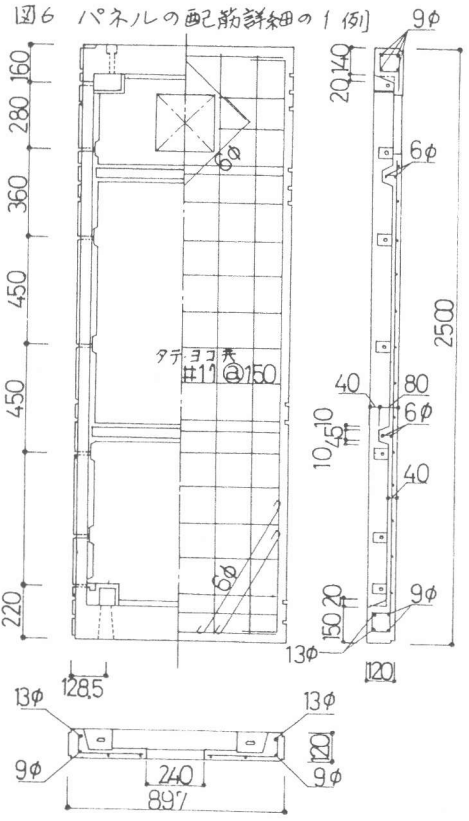
図8 各試験体の加力方法およびきれつ図

実験は、地震の被害が最も大きかった図8に示す1階桁行パネルの2種について行なった。No.1試験体は地震時の被害が腰壁の影響が大きかったことから腰壁付きとした。加力は図8に示すようにパネルを片持ばり状にセットし、一方向くり返し加力を行なった。加力方向は地震被害の最も大きかった図8の方向とした。実験はまず、22φパネルの加力実験を行ない最大荷重を確認したのち、そのパネルを§4の補強方法に従い補強し、実験を行なった。No.1の腰壁パネルの補強は行なっていない。図8にきれつ図、図9にP-δ曲線を示した。各試験体の最大荷重は表1の通りである。22φパネルの破壊は、No.1は腰壁との接合ボルト附近のコンクリートの引張割裂および

曲げせん断されつにより生じた。No.2はリブ内の引張主筋の破断により生じた。補強したパネルの破壊はNo.1, No.2ともアンカーボルトの降伏であった。表1および図9から判るように、補強後の最大荷重は処セパネルのそれよりも大きく、かつ、アンカーボルト降伏後も充分な靱性を保有することが確認された。

- (1) §4の方法に従って補強したパネルの強度、靱性はいずれも処セパネルのそれと同等以上であることが認められた。これは、処セパネルの破壊がコンクリートの引張割裂あるいは主筋破断であるのに対し、補強後のパネルの破壊がアンカーボルトの降伏により決まるためである。
- (2) 今回の補強方法に従って復旧した車線は6月12日の宮城県沖地震では無被害であった。
- (3) 今回の被害でも地盤性状の影響がみられたように今後標準タイプのプレハブを開発する場合には地盤性状も考慮する必要がある。
