[46] 鉄筋コンクリート建物の環境塩害

正会員 川上英男 (福井大学 工学部)

2. 調査例1 (小学校体育館, 材齢45年)

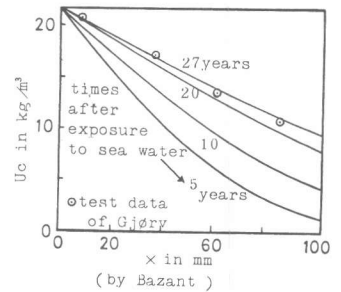
図5 海水に接する場合の塩分分布

図5に示すBazantの理論²⁾で表層部塩分量を一定値としているのは海水に接する場合を対象としているからである。海岸のコンクリートではこの境界値は環境条件と経過年数によって異なるとして、筆者は図6を前報で提示した。図4はその境界値の実例を示すものであり、例えば海岸からの距離によって、塩分分布図は上又は下に移るものと考えることができる。

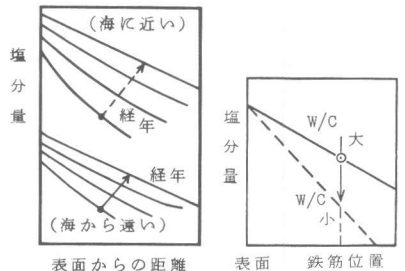
図6 海岸コンクリートの塩分分布 図7 W/Cと塩分分布

前報¹⁾では水セメント比を取り上げて図7を提示した。図4のA, Bを比較すれば、これには経過年数という因子が含まれているとは言え、水セメント比によって塩分分布の勾配が図7の傾向を持つことを裏づけている。また本調査とは別途にこのことを実証する資料が図8のように得られている。これは原田・秋葉・須藤による実験結果³⁾を用いて、水セメント比の観点から筆者が整理し直したものである。水セメント比によって塩分分布勾配の差が認められる。
