[1075] 鉄筋コンクリート床版下面に施工した各種補修工法の効果

1. はじめに

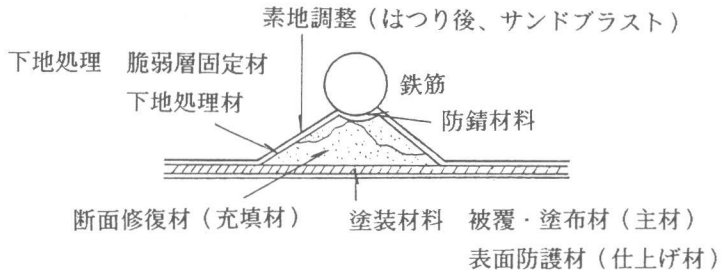
図-1 補修システムの概念図

これらの変状に対して、現状では「ライニング工法」と呼ばれる、変状箇所の部分的な修繕と全面的なコーティングを併用した工法(図-1 参照)で対処している。しかしながら、鉄筋のケレンが構造物の表面の側の露出面に対してしかおこなわれないこと、鉄筋の長手方向において補修した箇所と補修しない箇所が生じること、補修後もコンクリート内に塩分が残ることなどから、補修によって、腐蝕の進行を完全に抑制できるとは考えにくい。

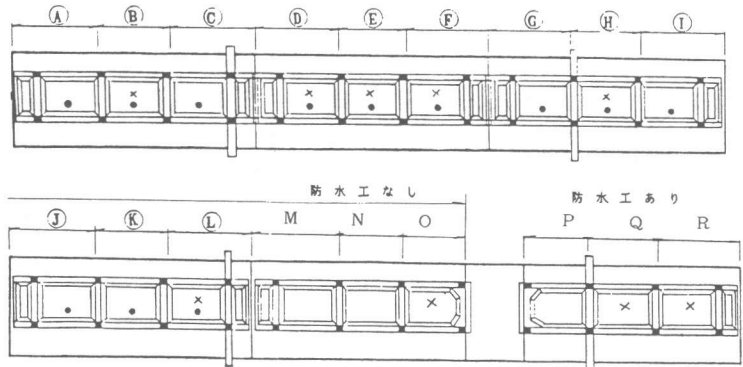
図-3 試験施工区間（平面図）

補修材料の良否を調べるため、表-1に示す各種の補修材料を用いて、図-3に示す高架橋の各ブロックのスラブ下面の補修をおこなうことにした。

図-5は、補修工法の適否を調査するもので、断面修復材と旧コンクリートをまたぐ形で配置してある。この時、旧コンクリート部分の埋め込みに通常セメントを用いたセメントミルクを使用した場合、アルカリ雰囲気中にプローブが置かれることになり、プローブ表面に不動態被膜が形成され、旧コンクリート中の鉄筋をモニタリングすることにならない恐れがある。そこで旧コンクリート部分への埋め込みには、特にGRCセメントを用いたセメントミルクを使用した。GRCセメントは、グラスファイバーコンクリートに使用する目的で開発されたもので、PH=10~11程度を示すものである。セメントミルクの配合を表-3に示す。なお、測定は図-3に示す位置でおこなった。当該箇所の補修工法の組合せは、表-2に示すケース1および4である。

測定に先立って事前調査として、図-3の高架橋のかぶり、中性化深さ、塩分濃度を調べた。図-6にかぶりと中性化深さを示す。8か所で中性化が鉄筋位置にまで及んでいる。図-7にはスラブの下面から上に向かっての塩分濃度の分布を示した。塩分濃度は細骨材の絶乾重量に対するNaClの割合である。

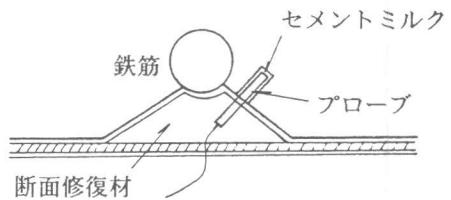
図-4 プローブの埋め込み (Aタイプ)

今回は鉄筋とほぼ同じ材質のプローブを図-4、5に示すような形で埋め込んだ。

図-4に示す埋め込みの方式のものは、補修材料の良否を調べる目的のもので、選定した12

種のライニング工法の断面修復材の部分に埋め込んである。
