[1097] 道路橋におけるコンクリートの凍害

正会員 藤原 忠司 (岩手大学 工学部)  
 正会員 ○ 河村 廣次 (アール・シー構造設計)  
 帷子 國成 (岩手大学 工学部)

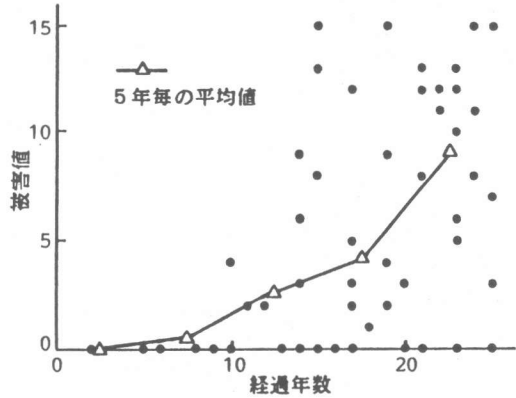
図-3 経過年数と被害値

被害値と橋梁架設後の経過年数との関係を示したのが、図-3である。経過年数25年を超える橋梁は除外しているが、これは、施工方法やA E剤に対する認識が今日と異なるであろうことを考慮したためであり、これに該当する17の橋梁は以下の解析で対象外となる。

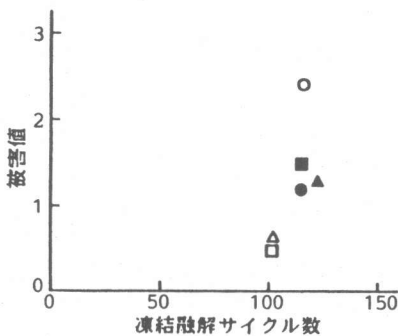
図-4 凍結融解サイクル数と被害値

図-4 は、凍結融解サイクル数と被害値との関係を示している。サイクル数は、コンクリート中の水分が外気温  $-1^{\circ}\text{C}$  を境として凍結融解すると仮定して、1 日の最高・最低気温の気象資料から求めており、1 冬当りの値である<sup>(1)</sup>。

各気象観測所における凍結融解サイクル数はほぼ同じような値であるが、被害値には各地点で大きな差があり、凍結融解サイクル数のみでは、被害値との明確な対応がみられない。

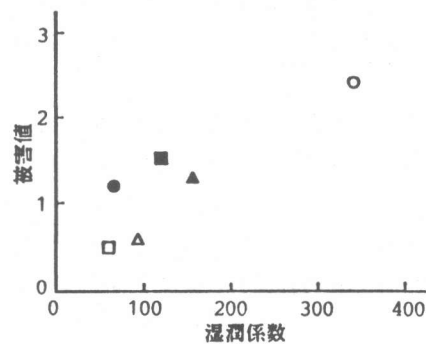
図-5 湿潤係数と被害値

次に、コンクリート中の湿潤の程度にかかわると予想される冬場（最低気温に零下が現われる月を合計した期間）の降雨・降雪量と被害値との関係を求めたのが、図-5である。凍害には降雪の影響が大きいと思われるため、降雪量を 2 倍して降水量との和を求め、それを湿潤係数と表示している<sup>(1)</sup>。

各地域の湿潤係数の差は比較的大きく、それが被害の程度に密接に関連していることが認められる。被害のもっとも著しい地域は豪雪地帯に位置しており、凍害の発生に対し、きわめて厳しい環境下にあると言える。

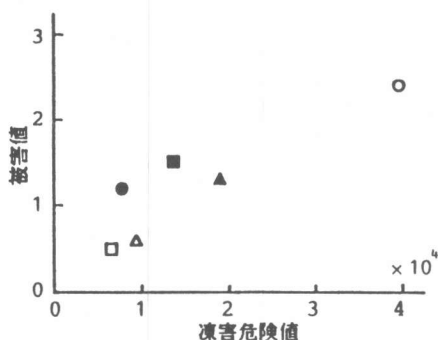
図-6 凍害危険値と被害値

凍結融解サイクル数に湿潤係数を乗じた値（凍害危険値）と被害値との関係を図-6に示す。

両者には、一定の関係が成立しており、気象条件から凍害発生の危険性を知るには、ここで示した凍害危険値がひとつの有益な指標になると期待される。

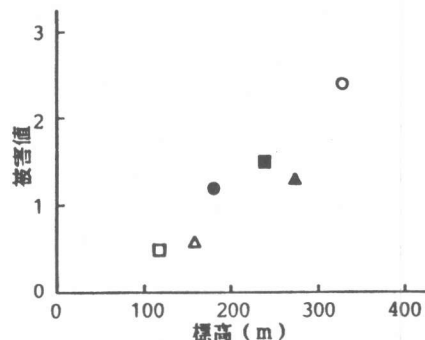
図-7 標高と被害値

被害値を、標高との関連でとらえたのが、図-7である。

ほぼ一定の関係が見受けられ、凍害の危険性を標高で表示できる可能性のあることを示している。

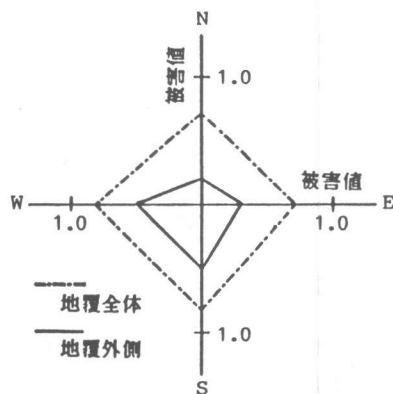
図-8 方位別の被害値

図-8は、地覆の方位別の被害値を示している。たとえば、橋軸方向が南北であれば、地覆は東・西に面していると考える。たいていは、東西南北の中間に面しているが、それらは、4方位の最も近い面に分類した。

地覆全体で見れば、方位による差はほとんど認められない。これに対し、地覆の外側の面にのみ着目すれば、南向きおよび西向きの面の被害が大きい。これは、これらの面が日射による影響を大きく受け、コンクリート内部の凍結水が融解してサイクル数が増えることや融雪による水分供給が著しいためであると推察される。ただし、中には北向きの被害が激しい例も見られ、方位差を単純に断定できない面がある。
