[1084] 寒冷地の既設 RC 橋梁構造物の劣化度調査

正会員○斎藤俊樹（東日本旅客鉄道株式会社東北工事事務所）

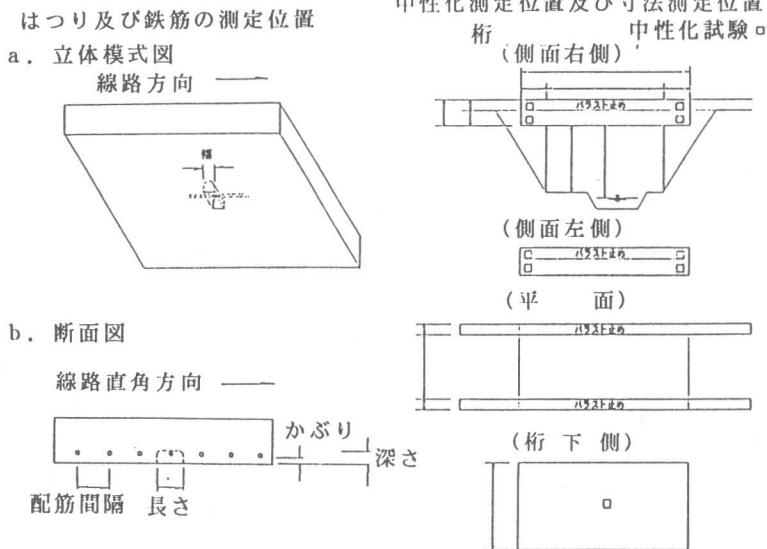
図-1 桁の調査部位

ルフトレイン1% はつり及び鉄筋の測定位置
アルコール溶液を噴霧し、はつり箇所1箇所につき4箇所測定した値の平均値とした。この線区は寒冷地にあり凍害の影響が大きい。桁の部位による劣化状況の差異をみるため調査部位を図-1に示す位置とした。

調査した桁は建設後ほとんど数十年経過しているため何らかの変状をしめしている。桁側面については凍害によるコンクリート表面の劣化、剝離、はなはだしいものは鉄筋が露出しているものも見られた。桁側面の中でも上部の隅角部、下部では排水のたまりやすい橋台と接する部位、桁の下部の隅角部の劣化が著しい。一方、桁下面については凍害による劣化はみられないが、橋軸方向のクラック、あるいはクラックに伴う漏水がみられるものもある。また、一部の桁ではコンクリートの剝離、鉄筋のかぶり薄いところは鉄筋の腐食が見られる。標高との関係では、標高の高いところほど桁側面のコンクリートの剝離が多いようである。
