## [2118] ロックシェッドの崩壊機構

正会員 川上英男（福井大学工学部）

1989年7月16日 午後3時半頃、福井県丹生郡越前町玉川地籍において崖崩れが発生、国道305号線のロックシェッド及びロックキーパーがそれぞれ約15mにわたって崩壊した。

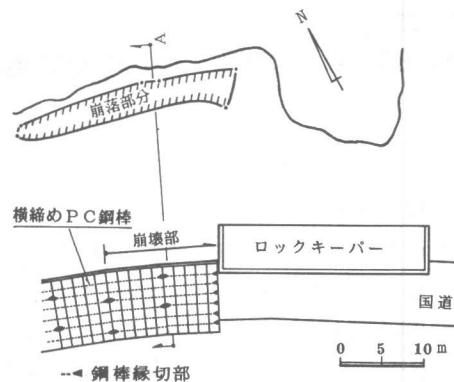
図2 崩落崖部とロックシェッド

事故現場を図1に、ロックシェッドと崩壊後の崖面との位置関係を図2及び図3に示す。

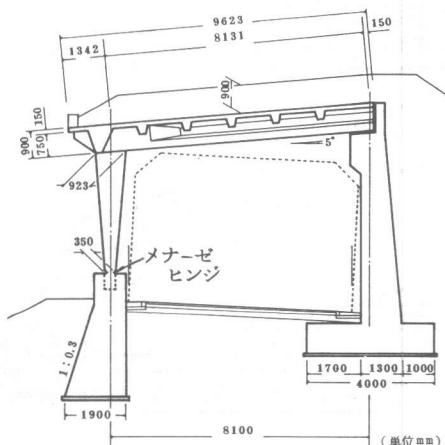
図4 ロックシェッド標準断面図

ロックシェッドの構造の概略を図3,4に示す。

ロックシェッド上には90cm厚のサンドクッションを載せてある。設計では桁(幅1.5m)一本当たりの落石荷重として60cm立方体に相当する岩石塊が高さ40mより桁スパン中央に鉛直に落下するものとし、地震慣性力は水平震度0.18を想定している。また柱頭と桁は剛接、柱脚メナーゼと山側桁支点はピン支点を仮定している。山側擁壁及び海側受け台は長さ7.5m(桁5本分)単位の現場施工、桁及び柱はプレストレストコンクリート工場製品である。柱脚はコの字形受け台にはめ込み、隣接柱との間にはコンクリートをあと打ちしてある。なお柱脚部は受け台支壁上端の位置でメナーゼヒンジとなっている。柱と桁はPC鋼棒10本で締め付け接合してある。桁の山側端は受け台との間に10mm厚のゴム板及び鉄板を挟み、D25-2本(定着長45cm)を桁と擁壁受け台に削孔した孔に通し、孔にはセメントグラウトを充填してある(図7、図11参照)。桁は6箇所のリブ部分で横締め(SBPR 80/95-17φ7本)が施されている。説明の都合上、桁、柱に南の端から1, 2, 3...番と番号を付けておく。
