[1148] 寒冷地の既設コンクリート橋梁の劣化度調査

近藤 純司*1・輿石 逸樹*2・斉藤 啓一*3・米内 昭夫*4

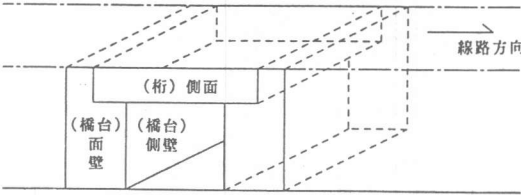
図-5 橋梁の部位

これより、橋台・橋脚では桁座部分に、桁では側面部に多く劣化が発生している。なお、桁の側面部でも、バラスト止めの上部や、桁の底面と側面との隅角部に特に凍害による劣化が多く認められた。

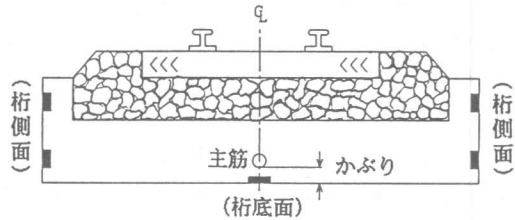
図-7 測定位置(黒ぬりの位置)

中性化深さは、図-7に示す桁の側面8箇所、底面1箇所の計9箇所をはつり、フェノールフタレイン1%アルコール溶液を噴霧し、その時の着色状況により中性化を判定し、深さを測定した。底面では、主筋のかぶりおよび鉄筋の腐食状況を同時に調査した。側面についてはさらに桁側面上部、桁側面下部に分けて整理した。

(桁側面は桁の始終点に2箇所ずつ計8箇所)
