[1150] 北海道におけるコンクリート構造物の凍害劣化に関する研究

山下英俊^{*1}・堺 孝司^{*2}・熊谷政行^{*3}・喜多達夫^{*4}

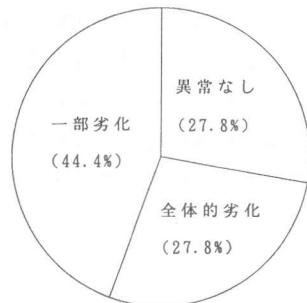
図-2 凍害劣化の割合

次に、調査構造物の内、コンクリート橋についてまとめた結果を示す。図-2に示すように、凍害の発生状況は調査したコンクリート橋23ヶ所に対して18ヶ所に何らかの凍害による劣化が見られ、異常がなかったのは5ヶ所であった。また、図-3に示すように、水の供給は、海岸部は、海水を飛来で受ける場合が最も多く、平野、山間部では雨、雪を直接受ける場合とコンクリート表面を伝わって受ける場合が多くなっている。また、図-4に示すように劣化状況を見ると、海岸部は鉄筋腐食とスケーリングが、平野、山間部はスケーリングが多くなっている。このように、構造物の立地場所によって水の供給源や供給形態が違い、それによる劣化の違いが明確に表れている。

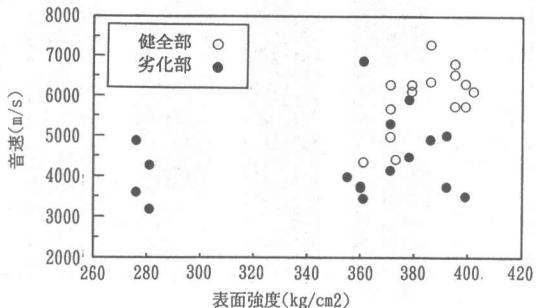
図-5 表面強度と音速の関係

図-5にA橋（写真1）でのショミットハンマーによる表面強度と音速の関係を示す。健全なものはほぼ比例関係にあり、強度の増加に伴い音速も速くなっている。しかし、劣化部は値にはばらつきがあり、全体的に音速が遅くなっている。これは、表面強度だけでは健全部と劣化部の違いを表すことは困難だが、超音波法による音速を併用するとその違いを表すことが出来ることを示している。また、B橋（写真2）の圧縮強度と透気時間の関係を図-6に示す。図からわかるように、健全部は圧縮強度が高くなるにつれ透気時間も長くなっている。それに対して劣化部は、圧縮強度が低い分、透気時間も短くなっている。その関係はほぼ比例関係にあり、透気時間が劣化の程度を表していることが分かる。これらの結果は、他の橋梁の試験結果でも同じような傾向が表れており、室内レベルでの基礎的評価による裏付けが必要と思われるが、健全部と劣化部の物理的特性の違いを定量的に評価することは可能と思われる。

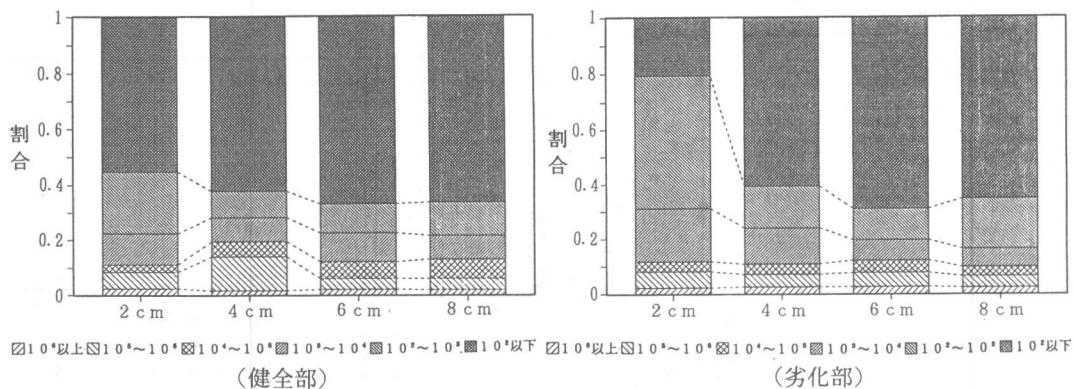
図-7 健全部と劣化部の細孔径分布の違い

次にコンクリート表面からの深さ方向の物理的な特性の違いについて述べる。図-7にC橋（写真3）の健全部と劣化部の細孔径分布の違いを示す。両方共に表面付近の方が $10^2 \sim 10^3$ 、 $10^3 \sim 10^4 \text{ } \mu\text{m}$ の割合が多くなっているが、凍害を受けている方がその傾向が大きい。これは、表面に近い方が凍害による微細ひびわれが多く発生していることを示している。写真4～6にC橋の表面付近、30mm、60mmのひびわれ状況を示す。表面付近では、骨材回りのペースト分が

なくなっており、凍害劣化が進んでいることを示している。表面から30mm付近では、微細なひびわれが多数確認され、水の凍結の際の膨張圧により発生したものと思われる。なお、この傾向は、表面から10mm付近でも得られており、同じ様な劣化形態を示している。また、表面から60mm付近では少量のひびわわれは確認できるが、明らかに30mm付近より少なくまだ凍害が進行していないことを示している。この結果は、細孔径分布の10³~10⁴Åの割合の違いに対応しており、凍害は表面から徐々に内部に進行していくことが確認された。
