[1185] アルカリ骨材反応による RC 床版の損傷

杉江 功^{*1}・児島 孝之^{*2}・杉山 功^{*3}・村山 康雄^{*4}

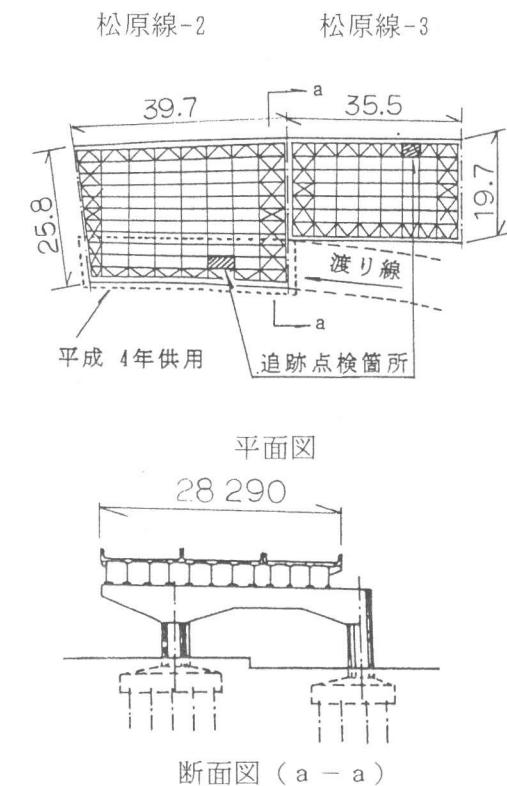
図-1 構造一般図（松原線-2、3）

調査は西宮線の1径間で3パネル、松原線の3径間で各1パネルの計6パネルで実施している。これらは各々昭和62年、58年の定期点検で損傷が大きく、特に橋軸直角方向のひびわれより斜めまたは橋軸方向のひびわれが目立つもの、および亀甲状のひびわれが発生しているものを選んでいる。追跡調査ではひびわれの状況、密度、幅、深さおよび静的載荷試験による床版たわみ量を測定し、過去4回行ったコア採取ではコンクリートの圧縮強度、化学分析およびコア膨張量、化学法等A A R試験などを実施した。調査対象の例として松原線-2、3の構造一般図を図-1に示す。どの径間も阪神高速道路では、最も一般的な鋼I形単純合成桁で、設計示方書は活荷重による疲労損傷の経験から、床版厚を高く設定した昭和48年版を用いている。また、供用は昭和55~56年で、松原線-2の渡り線部は建設後12年経た平成4年に供用開始している。
