報告 沖縄にある某RC造事務所ビルの耐久・耐震調査

要旨: 本報告は沖縄にある某RC造事務所ビルの耐久・耐震診断調査を行い、沖縄県のRC造建築物の現状の一例として把握することを目的とした調査報告である。耐久性調査では、本建物のコンクリート中には多量の塩化物が含まれており、それによる鉄筋の腐食やコンクリートのひび割れもかなり進んでいるなど劣化現象が顕著に現れており、かつ耐震診断でもかなり憂慮すべき状況であることがわかった。

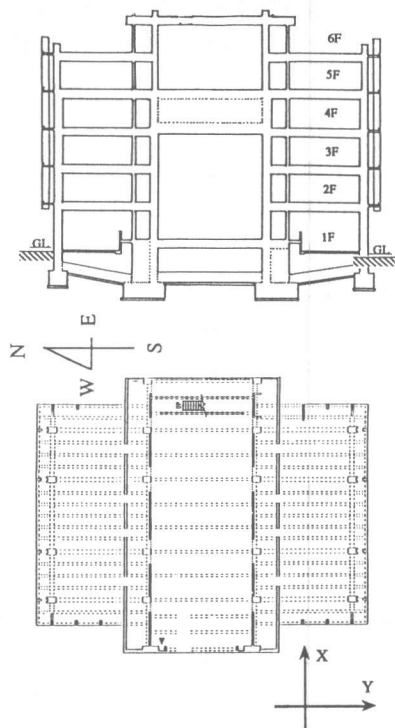
図-1 調査建物の断面図と3階平面図とX、Y方向

本建物は1970年に竣工後、1997年現在で約27年経過した一部耐震壁を含むRCラーメン構造の地上6階、一部地下2階建て(GL+22.8m, GL-6.1m)であり、途中階に吹き抜け空間などが設けられた構造物である(図-1参照)。外観や室内はかぶりコンクリートのひび割れや一部剥離・剥落など劣化現象が現れており、既に建物の一部は補修されている。特に外観に関しては、現在損傷したかぶりコンクリートの剥落による地上の安全性を確保すべく防護ネットが建物の2階部分に建物を1周する形で設置され、日常生活における安全性が十分すぎるほど確保されている。

建物の外観は、特に壁面や庇水切り部に剥離・剥落箇所が数多く、路上から目視確認ができるほど剥離・剥落面積も大きい。しかし、これらの部分は日常安全性の確保のため補修・補強が入念になされている。建物室内において各階ごとに目視調査した結果全体的にいえるのは、有害なひび割れといわれる 0.2mm 以上のひび割れが多く、最高で 3.5mm のひび割れも見られた。また、事務所空間より非常階段室の剥離・剥落部分が非常に多く、鉄筋や配管の腐食が激しかった。ひび割れの原因として本建物は、乾燥収縮、塩害による鉄筋や配管の腐食の2点に集約されそうである。その

中でも鉄筋や配管の腐食によるひび割れが最も多いと推定される。これは後で述べるコンクリート中に多量の塩化物を含んでいるためだと考えられる。

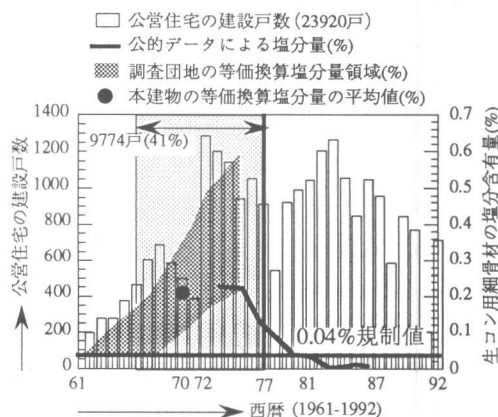
図-5 沖縄本島の公営集合住宅の建設戸数と生コン用細骨材の塩分含有量

規制値や鉄筋腐食危険ラインを上まわっている(図-4参照)。したがって、屋上階では飛来塩分の影響が一部あるとしても、基本的には十分に洗浄されていない海砂が細骨材として、その当時利用されたと考えられる。このことは主に沖縄県住宅供給公社の依頼により、山川らがこの3年間毎年行ってきた沖縄県のRC造公営集合住宅の塩害による損傷調査結果(図-5参照)とも符合するものである [1] [2]。

1) 耐久性能上最も関心の高い塩化物含有量測定では、低層階は高層階に比べてやや少ないが、調査した 90% 以上の試料が鉄筋腐食危険ライン及び塩化物量規制値を越えている。特に高層階では 90% 以上の試料が規制値の 9 倍以上の塩分を含んでいた。屋上階では飛来塩分の影響が一部あるとしても、基本的には十分に洗浄されていない海砂が細骨材として、その当時利用されたものと考えられる。このことは山川らがこの 3 年間毎年行ってきた沖縄県の RC 造公営集合住宅の塩害による損傷調査結果 (図-5 参照) とも符合するものである [1] [2]。したがって、本建物は相当量の塩化物を含んでおり、今後塩害による損傷はさらに進行するものと思われ、耐久性能上もかなり憂慮すべき状況にある。
