# 論文 衝撃的上下動による大型 RC 橋脚モデルの水平輪切り状ひび割れに関する実験的研究

要旨：本研究は、直下型の兵庫県南部地震の被害で観察された RC 橋脚の水平輪切り状ひび割れの原因について、大型 RC 橋脚モデルを用いた衝撃突き上げ実験により検討を行ったものである。実験の結果、大型 RC 橋脚モデルに水平輪切り状ひび割れを再現することに成功し、RC 橋脚の水平輪切り状ひび割れの原因として、衝撃的上下動の可能性もあることを確認した。

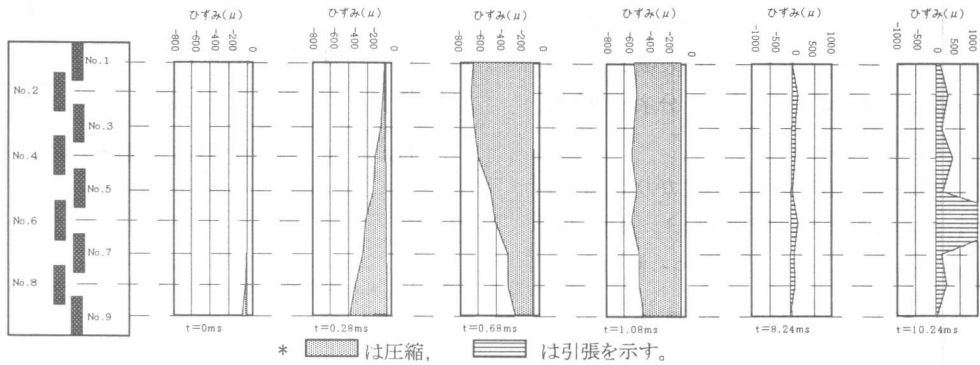
図一 16 コンクリートひずみの分布

みが振り切れた時点つまり水平輪切り状ひび割れが発生した時点では、上側変位が下側変位より大きくなっている。また図一 13 に示す平均ひずみの波形は、図一 14 のコンクリートひずみの時刻歴応答、図一 15 の鉄筋ひずみの時刻歴応答とほぼ同じ形状を示しており、この時間長で見た場合、供試体全体が質点系の上下方向の第 1 次振動モードによって支配されている。すなわち、水平輪切り状ひび割れの主要因は、重錘の鉛直振動による引張力と考えられる。
