# 報告 1999年台湾集集地震における石圍橋の被災メカニズムの推定

**要旨:** 集集大地震によって特徴的な損傷により落橋に至った石圍橋について、詳細な損傷状況と測量調査から本橋の落橋メカニズムを推定した。その結果、落橋に至った複数のけたのうち、橋脚基礎付近の地盤変位に伴う基礎自体の回転変位により落橋に至ったものと、橋軸直角方向の慣性力と地盤変位の複合的な作用によるけたの回転変位が原因で落橋に至ったものがあることがわかった。

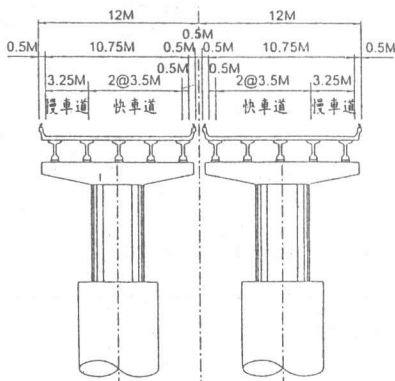
図-2 橋梁断面図

## 2. 構造条件

本橋は図-1に示すように省道3号線上にあり、大甲溪の支流を渡河する上下線分離3車線の3径間単純曲線橋である(1994年9月竣工)。上部構造はRC5主げた、けた長は24~25m、幅員は11.75mでゴム支承で支持されている。なお、支持条件は不明である。橋脚はRC小判型橋脚で、断面は3.9m×1.5~1.8m、高さが柱下端からはり天端まで9m程度である。橋梁断面図を図-2に示す。また、本橋は図-3の平面図に示すように、斜角が55度~85度程度まで変化している。
