報告 非破壊検査による24年供用した鉄筋コンクリート壁高欄の調査

渡部 聡子*1・魚本 健人*2

要旨：昭和52年に竣工し24年間供用した鉄筋コンクリート壁高欄の現状を把握するため、同一箇所において各種非破壊検査を行った。得られた複数の検査結果を総合して損傷程度を評価した。さらにコンクリートコアの採取を行い、圧縮強度や中性化深さ試験から劣化状態を調査した。

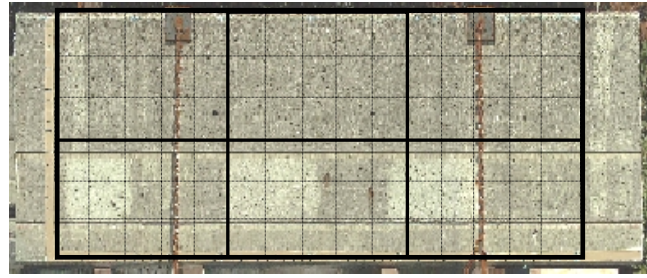
図-1 壁高欄断面図

高欄外側のコンクリート表面を観察すると、上部より垂直下方に向かって最大幅0.5mm、8本のひび割れが確認できた。内側にも同位置にひび割れがあり、貫通しているように見えるが、ひび割れの深さについて目視では確認できなかった。表面性状については変色や剥落した箇所は見受けられなかったが、全面でセメントペースト分が4mm程度剥離したような骨材が露わになった状態であった。特に高欄内側では粗骨材の形状がわかるほどであった。今回調査した範囲外で、付近の高欄のなかにはかぶりコンクリートの剥離による鉄筋露出箇所があった。
